LAUDO DE INSPEÇÃO PERSONALIZADO

Identificação de infiltração em muro de divisa.

GALPÃO DE USO COMERCIAL

RUA DR. LUIZ MENDES DE ALMEIDA, 60 - VILA ESPÍRITO SANTO,
SOROCABA - SP, 18051-290

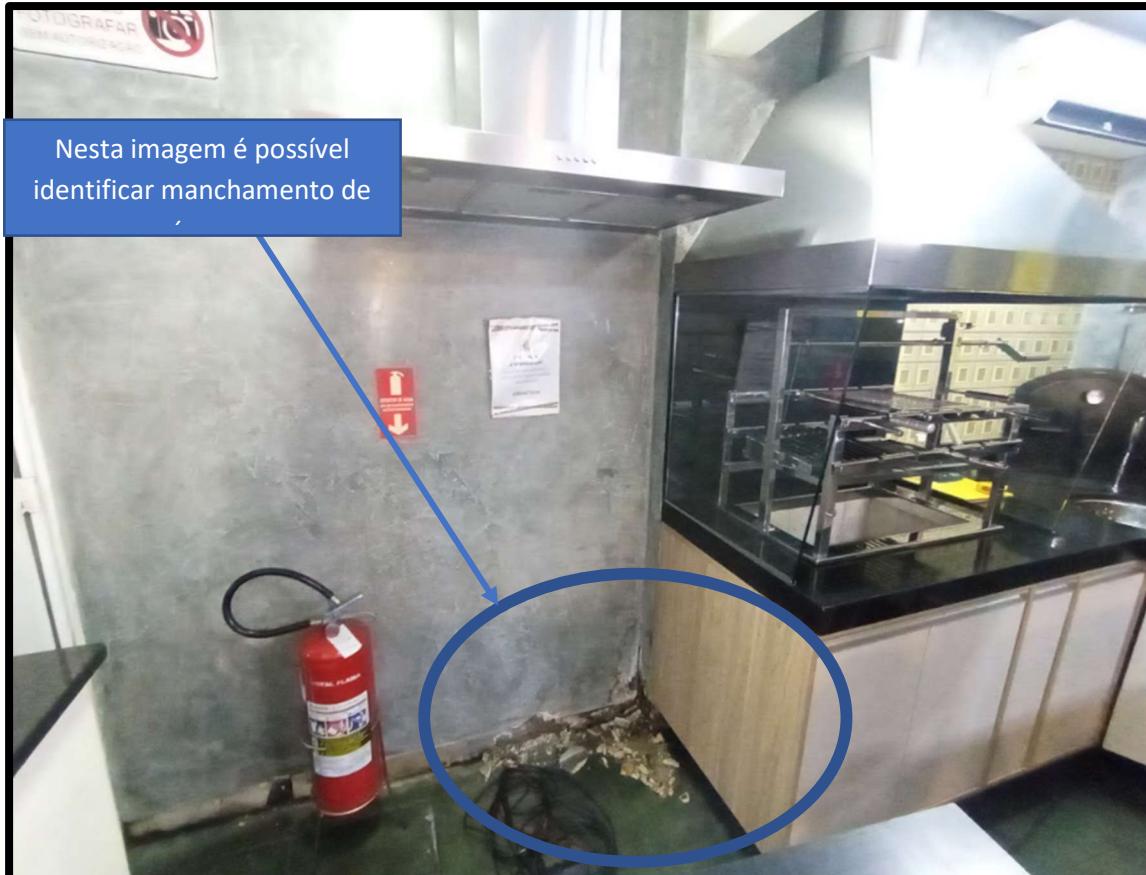
Figura 11 – Vista aproximada do ponto com manchamento de agua e infiltração.

Recomenda-se que seja realizada a impermeabilização nas paredes (interna e externa), que seja realizado o fechamento do furo para abertura do ar-condicionado.

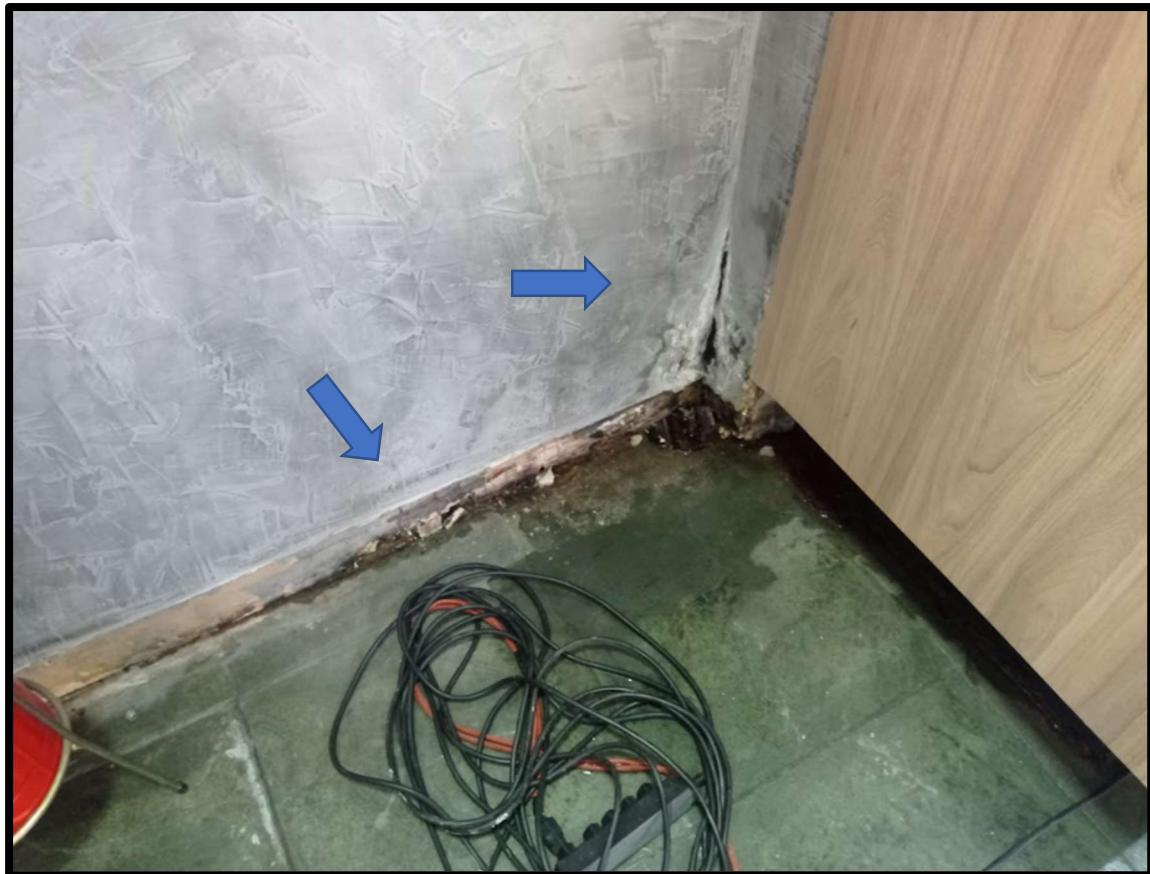
Figura 12 – Vista aproximada de outro ponto com manchamento de agua e infiltração.

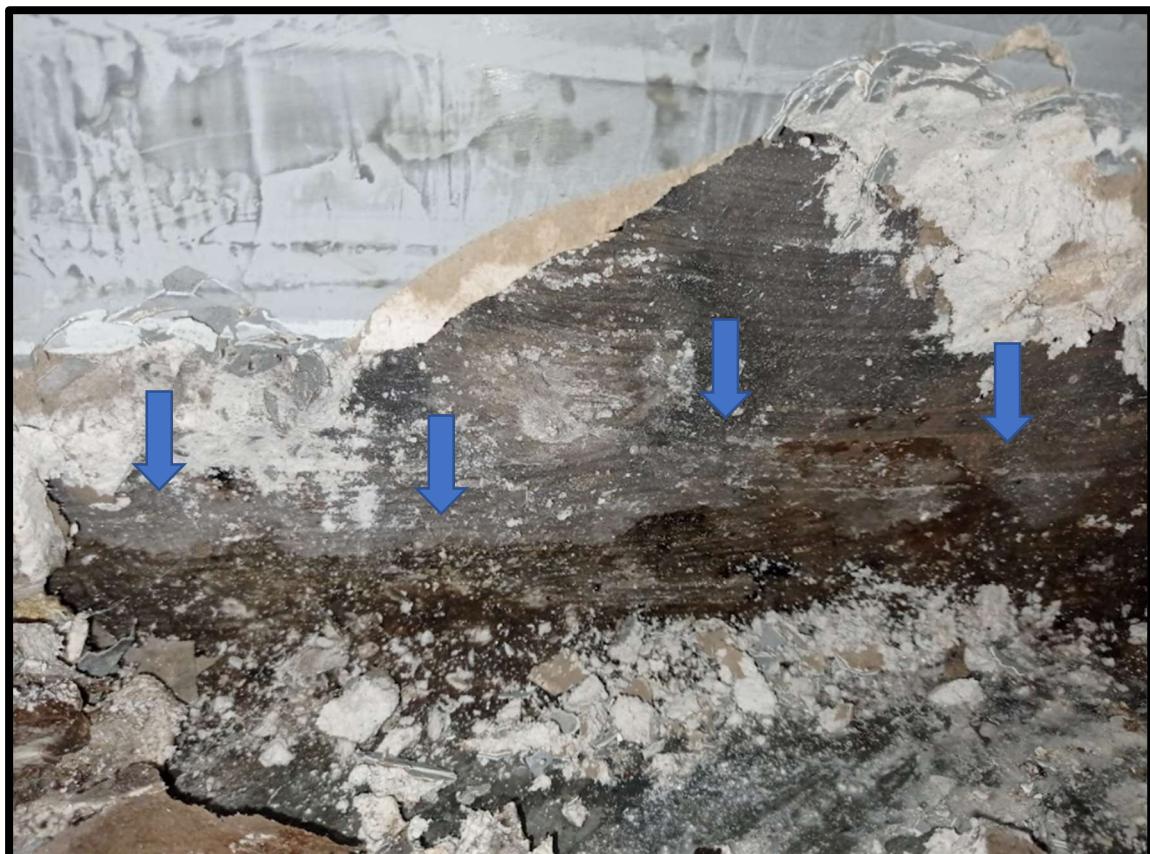
Figura 13 – Vista aproximada do ponto com manchamento de agua e infiltração (estrutura de parede de drywall metalica com pontos de corrossão).

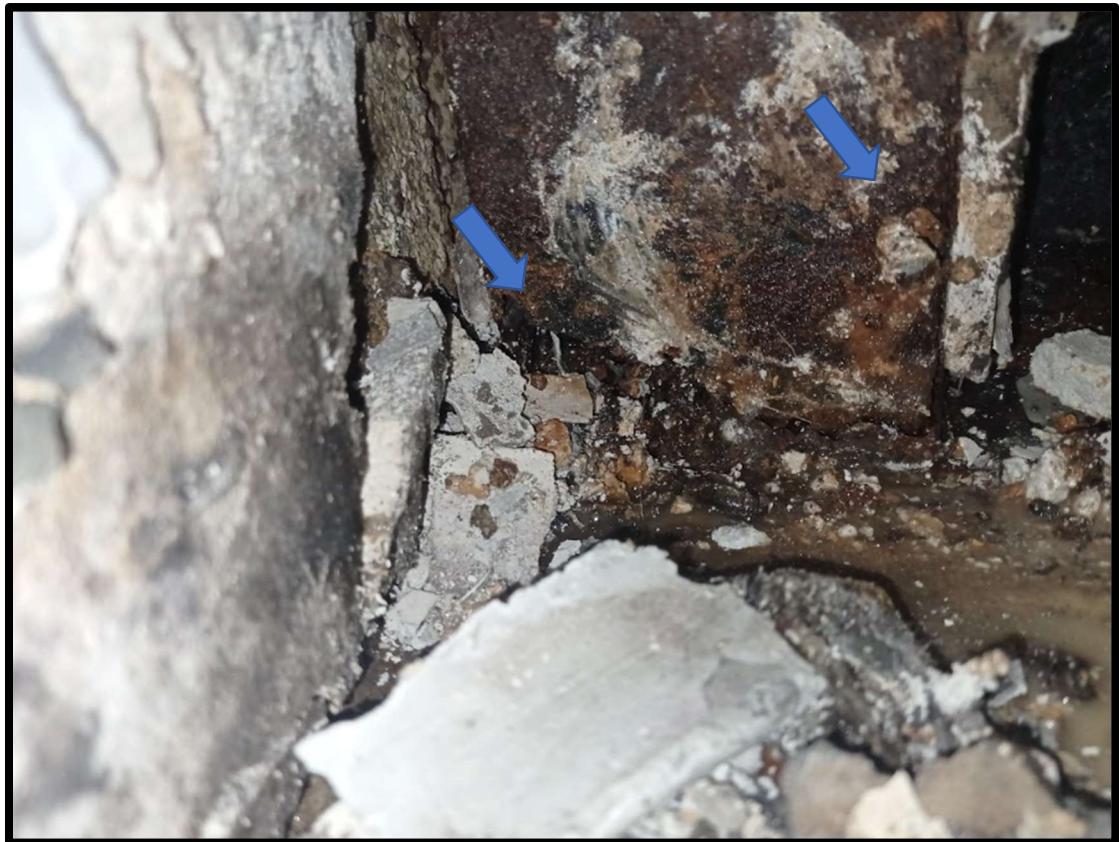
Figura 14 – Vista aproximada do ponto com manchamento de agua e infiltração.

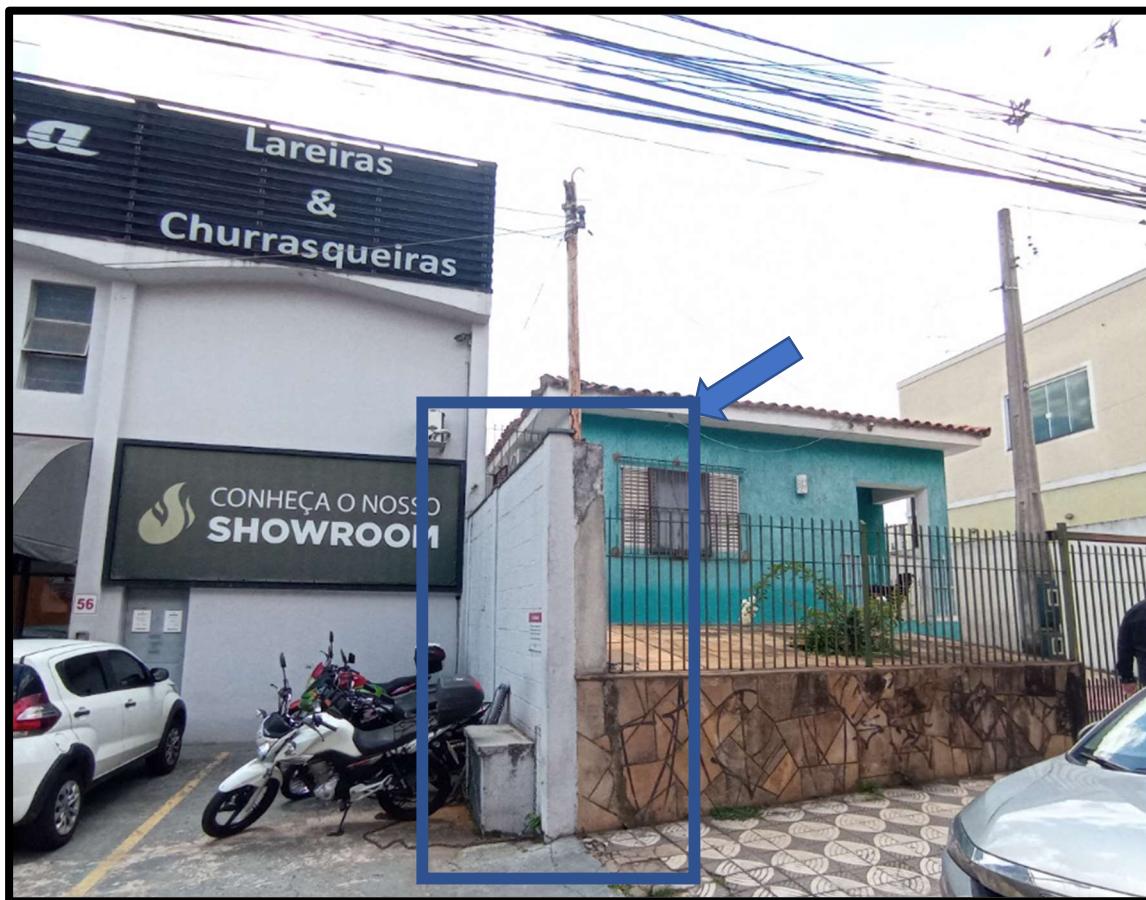
Figura 16 – Vista do muro do imovel vizinho, com trinca aparentes.

- iii. Identificados trincas nos muros de divisa, permitindo com que haja percolação de água neste elemento.
- iv. Ausência de sistema de captação de água no talhamento do imóvel vizinho (casa residencial).

Recomenda-se que seja realizada a manutenção nos rufos e vedação de trincas nas paredes, bem como a instalação de calhas no talhamento do imóvel vizinho (Casa residencial);

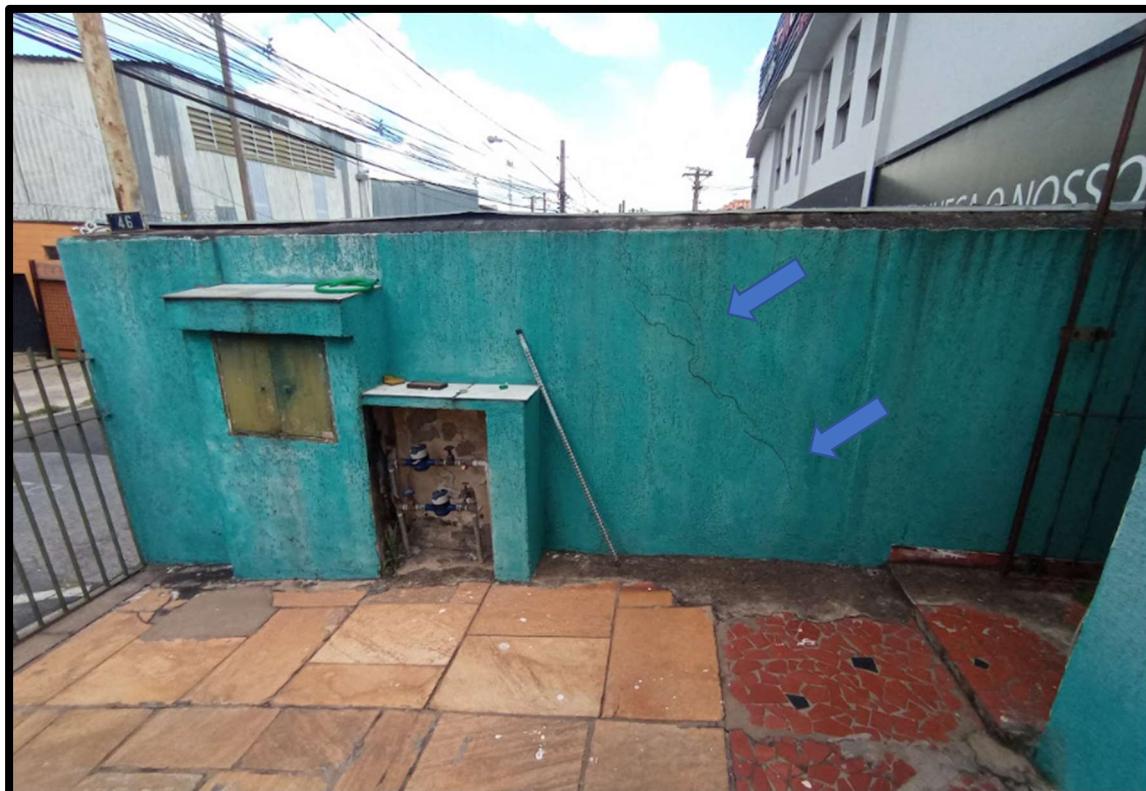
Figura 17 – Vista aproximada do muro do imovel vizinho, com trinca aparentes.

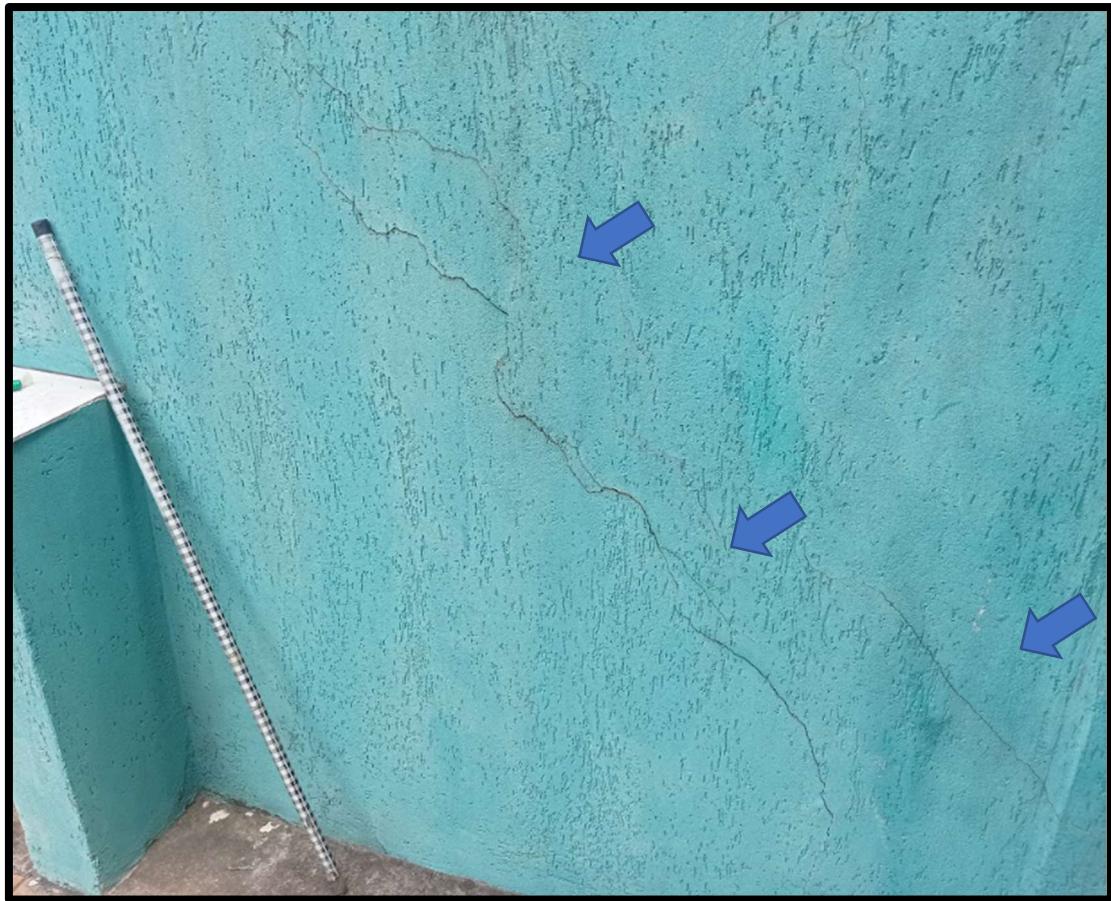
Figura 18 – Vista do muro do imovel vizinho com trincas aparentes.

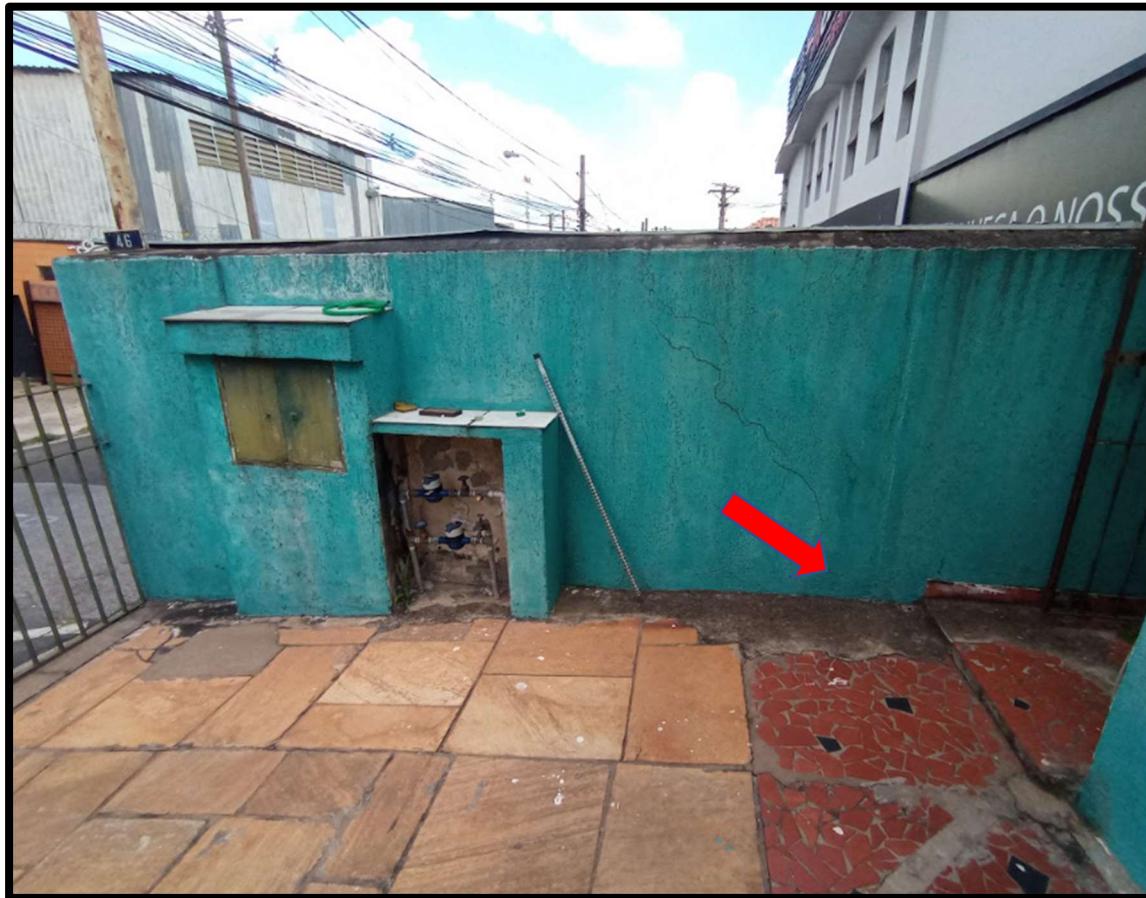
Figura 23 – Vista do piso do imovel vizinho com trincas, permitindo percolação de agua.

- i. Identificamos a ausência de manutenção no imóvel vizinho (casa residencial) com relação ao piso, da qual apresenta diversas trincas, colônias de fungos, vegetação no piso, falhas no rejunte e som cavo (peças ocas).

O som cavo, demonstra a ausência de agregados abaixo deste piso, trazendo o entendimento de que a percolação de água pelas trincas estão carregando as partículas de agregados fazendo com que fique oco. Bem como a polarização de vegetação nas trincas e fissuras que só ocorrem devido a presença de água nas trincas.

As trincas permitem a percolação de água no solo, fazendo com que a mesma “desça” para imóvel vizinho, devido ao desnível das edificações e nível da rua.

Recomenda-se com que seja realizada o tratamento das trincas nos pisos do imóvel vizinho (casa residencial), bem como no imóvel inspecionado (galpão industrial).

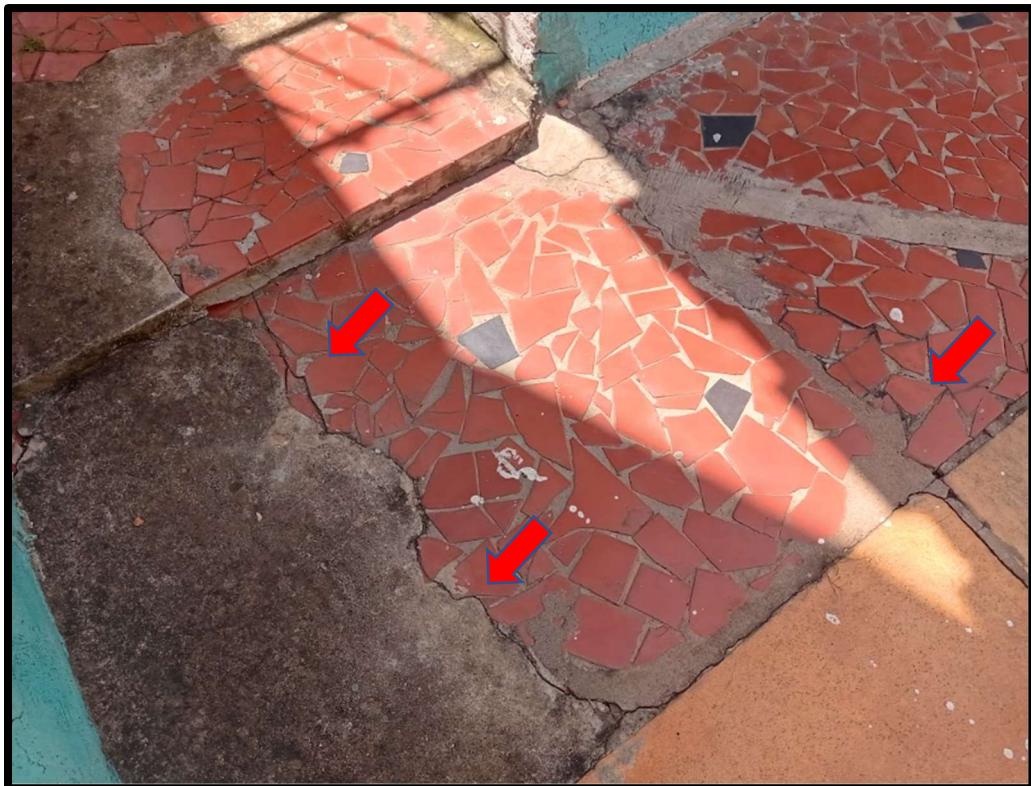
Figura 24 – Vista de outro ângulo do piso do imovel vizinho com trincas, permitindo percolação de agua.

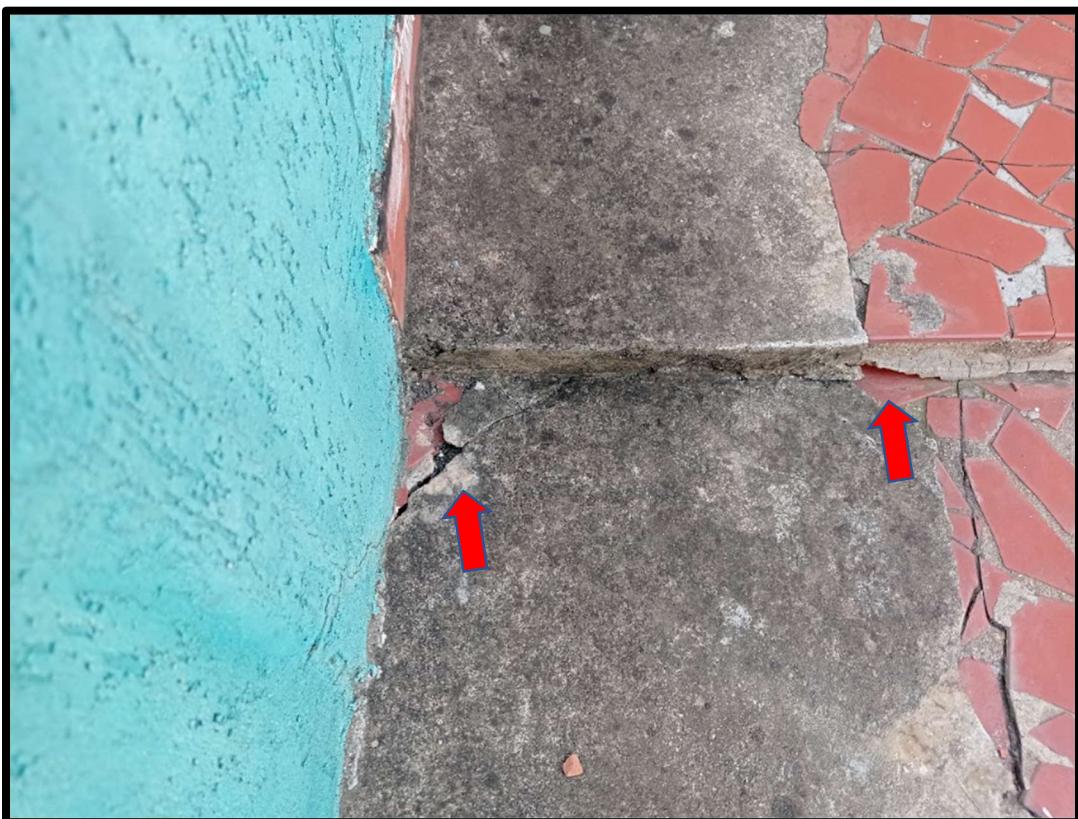
Figura 25 – Vista de outro ângulo do piso do imovel vizinho com trincas, permitindo percolação de agua.

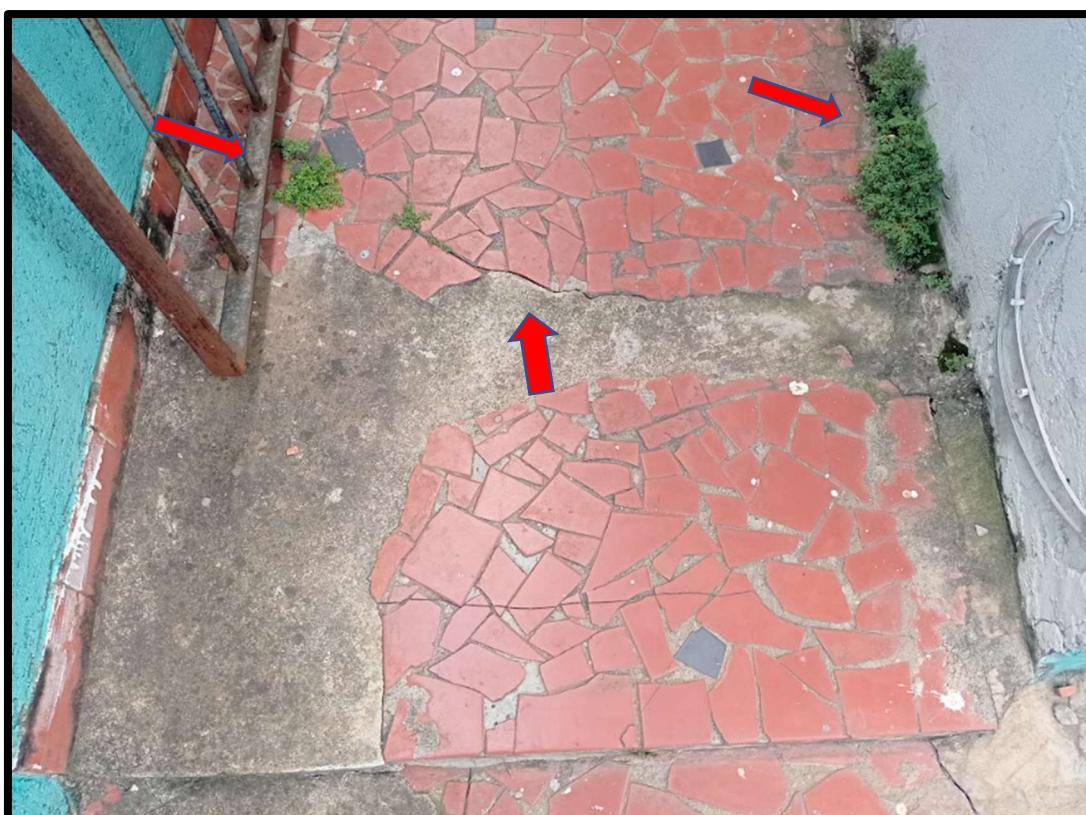
Figura 26 – Vista de outro ângulo do piso do imovel vizinho com trincas, permitindo percolação de agua.

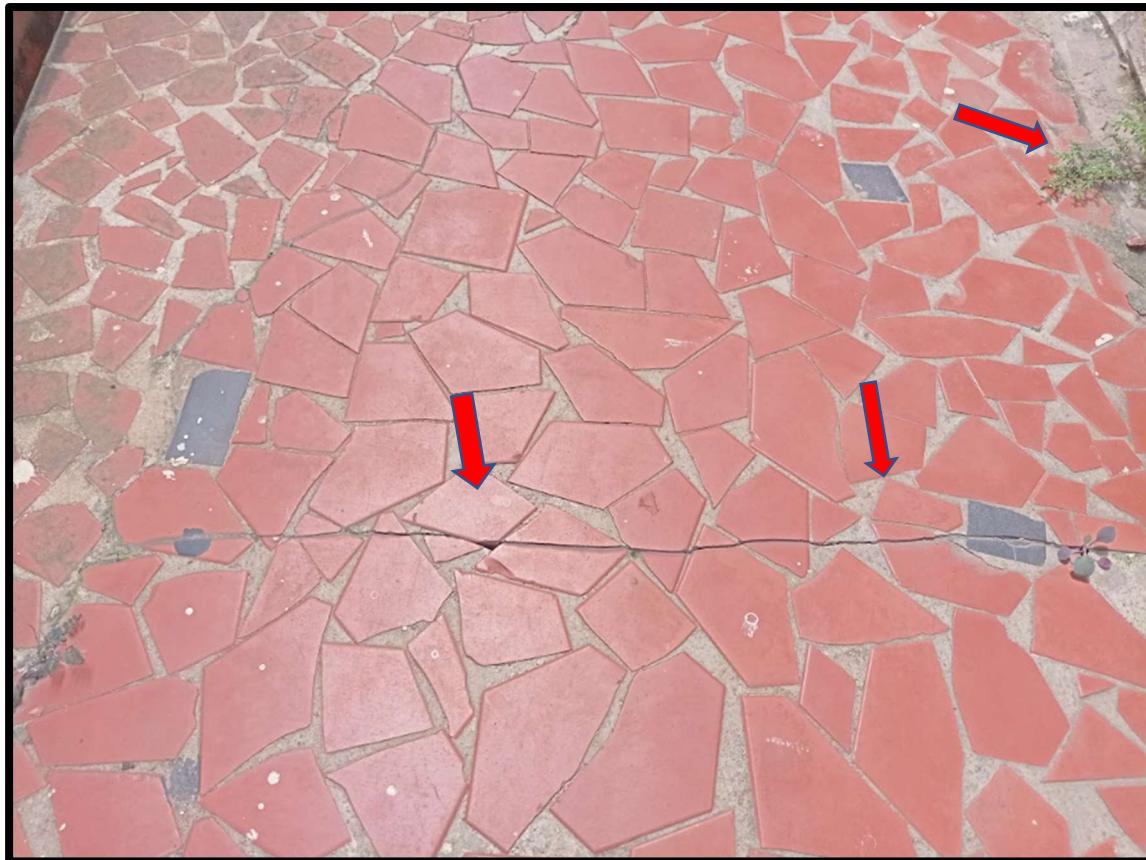
Figura 27 – Vista do rodpae do imovel vizinho com falhas no rejuntamento.

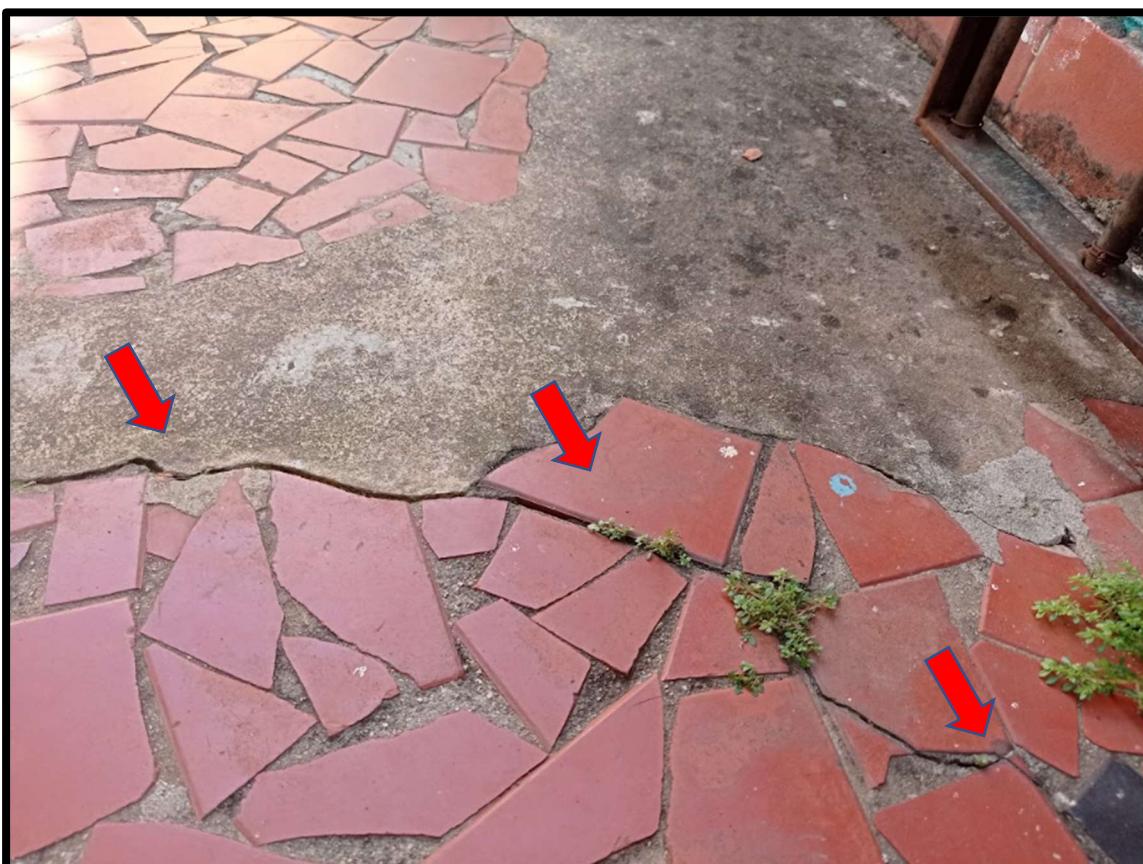
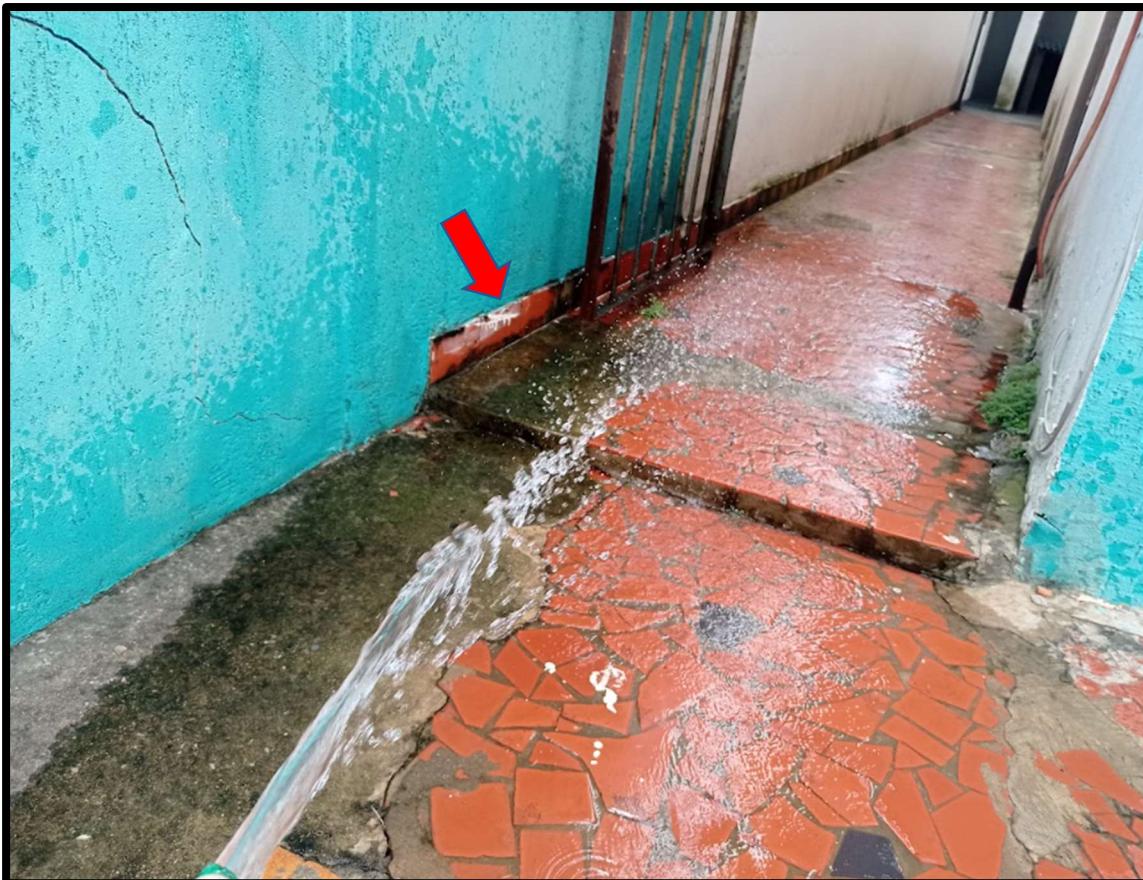
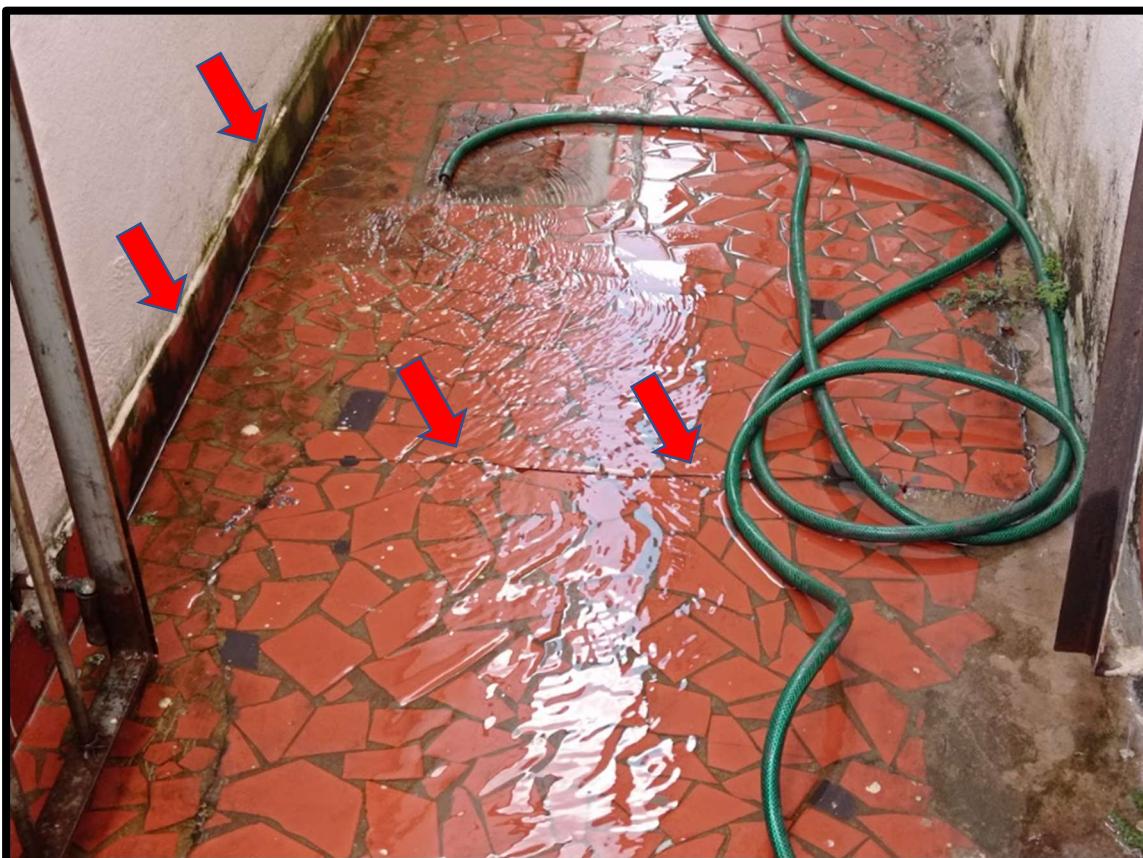
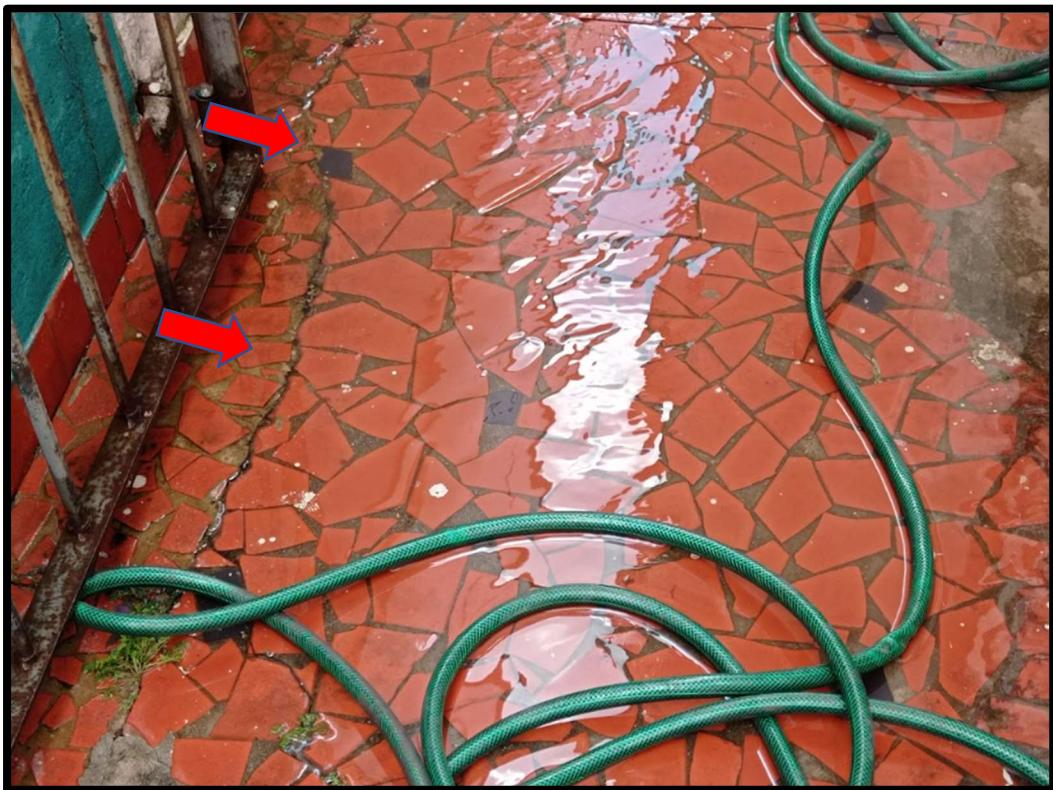
Figura 32 – Realizado teste hidráulico, criando uma lâmina d'água, durante período de 45 minutos.

Figura 33 – Vista de outro ângulo do teste hidráulico, criando uma lâmina d'água, durante período de 45 minutos.

Figura 34 – Vista de outro ângulo do teste hidraulico, criando uma lama d'água, durante periodo de 45 minutos.

Figura 35 – Vista de outro ângulo do teste hidraulico, criando uma lama d'água, durante periodo de 45 minutos.

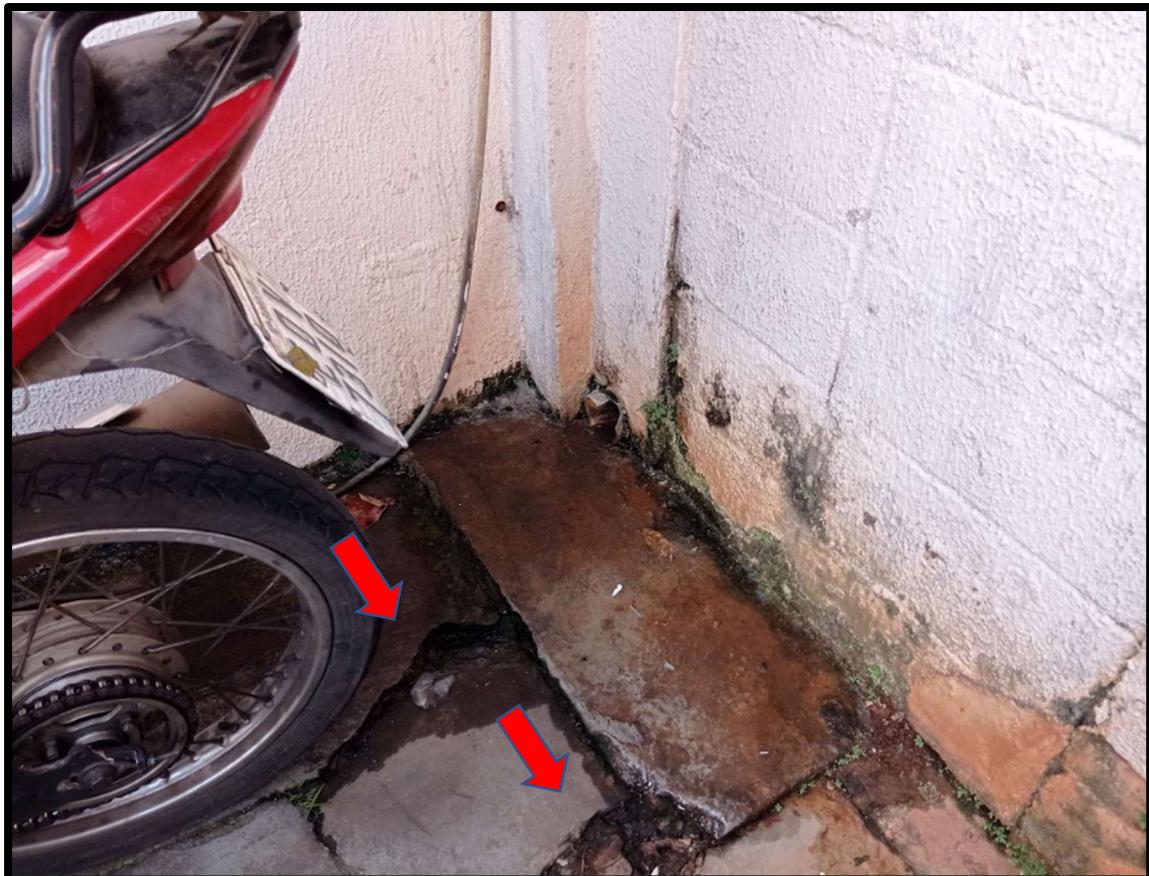
Figura 37 – Vista do piso com trincas do estacionamento do imovel inspecionado (galpão).

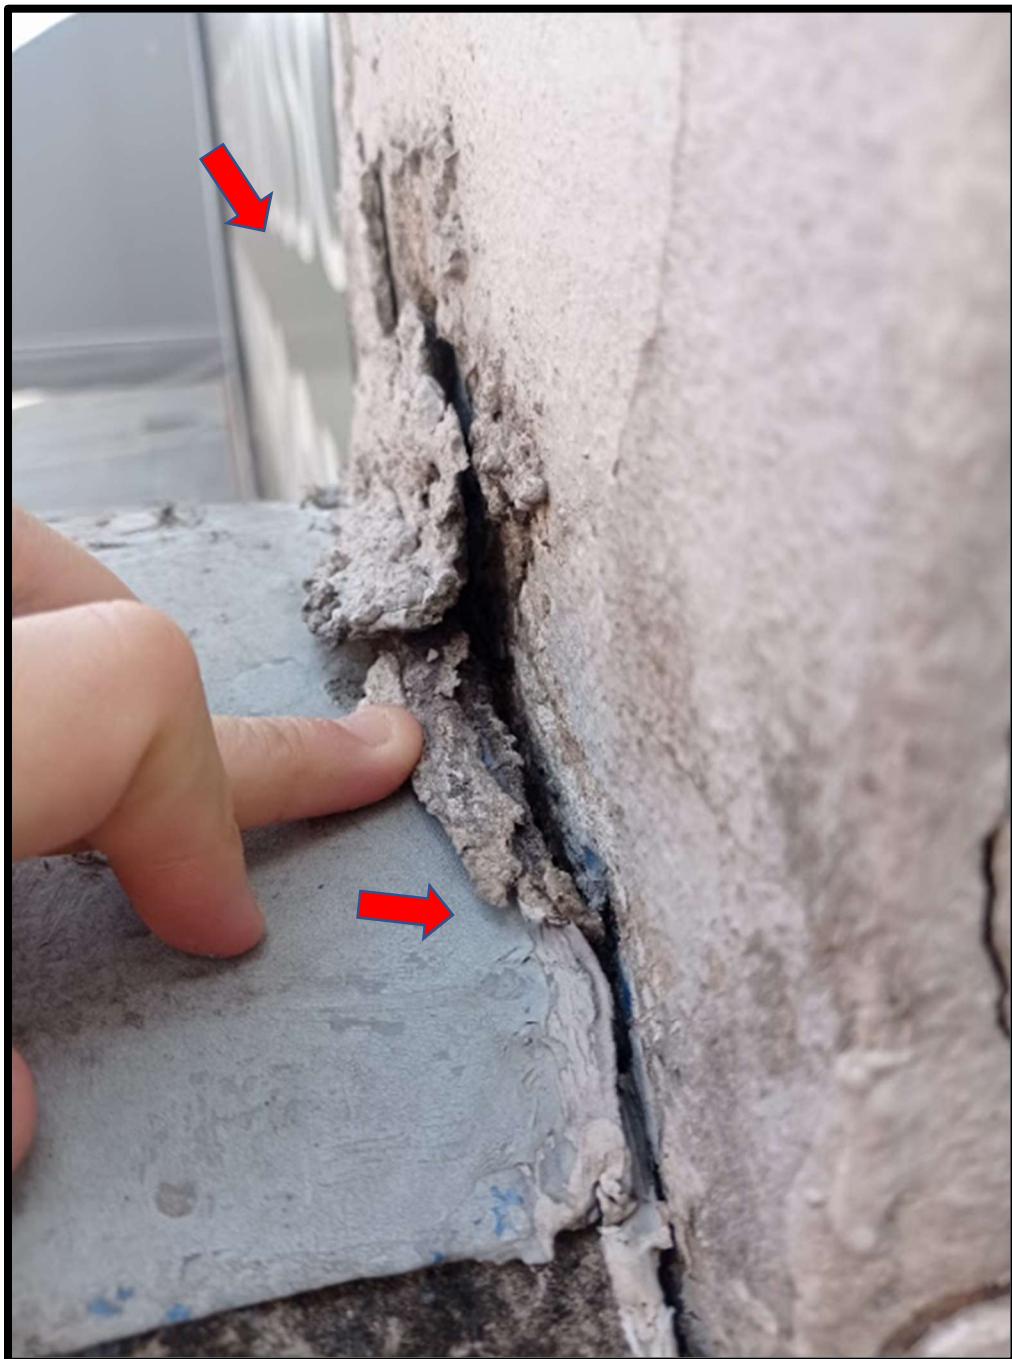
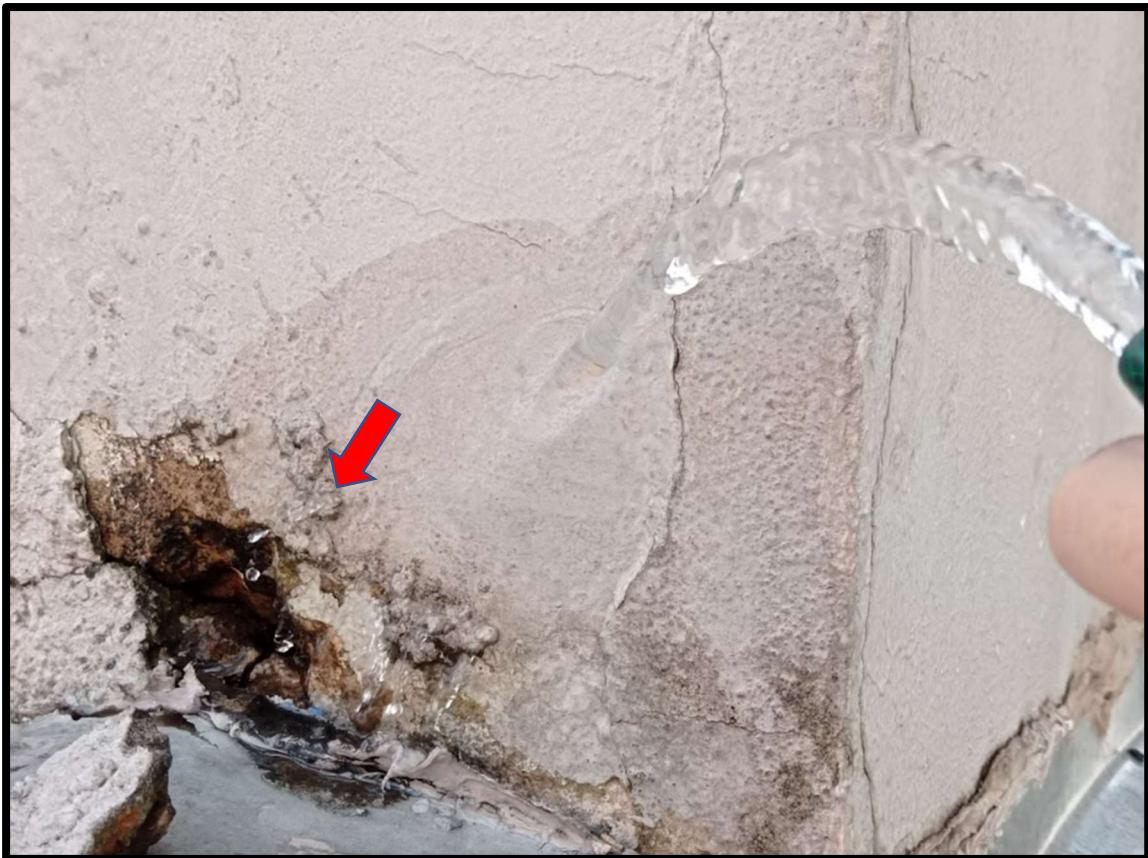
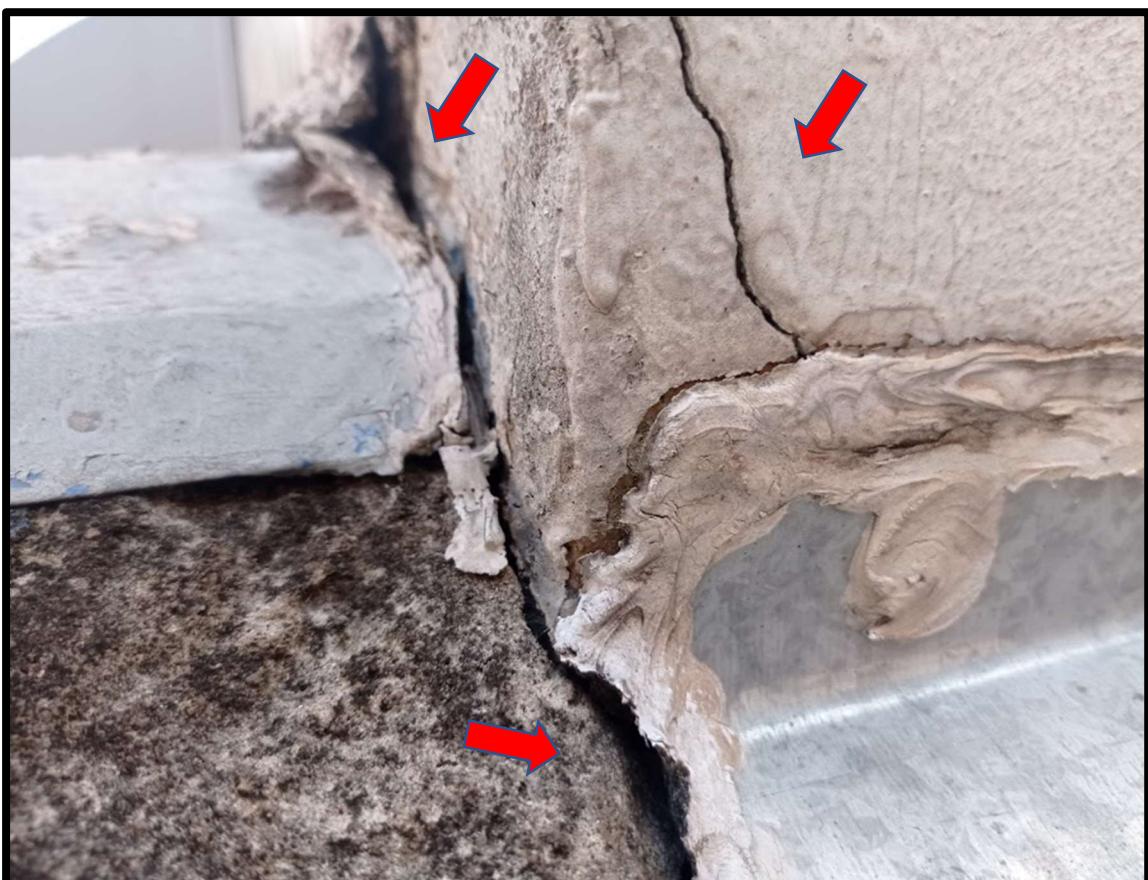
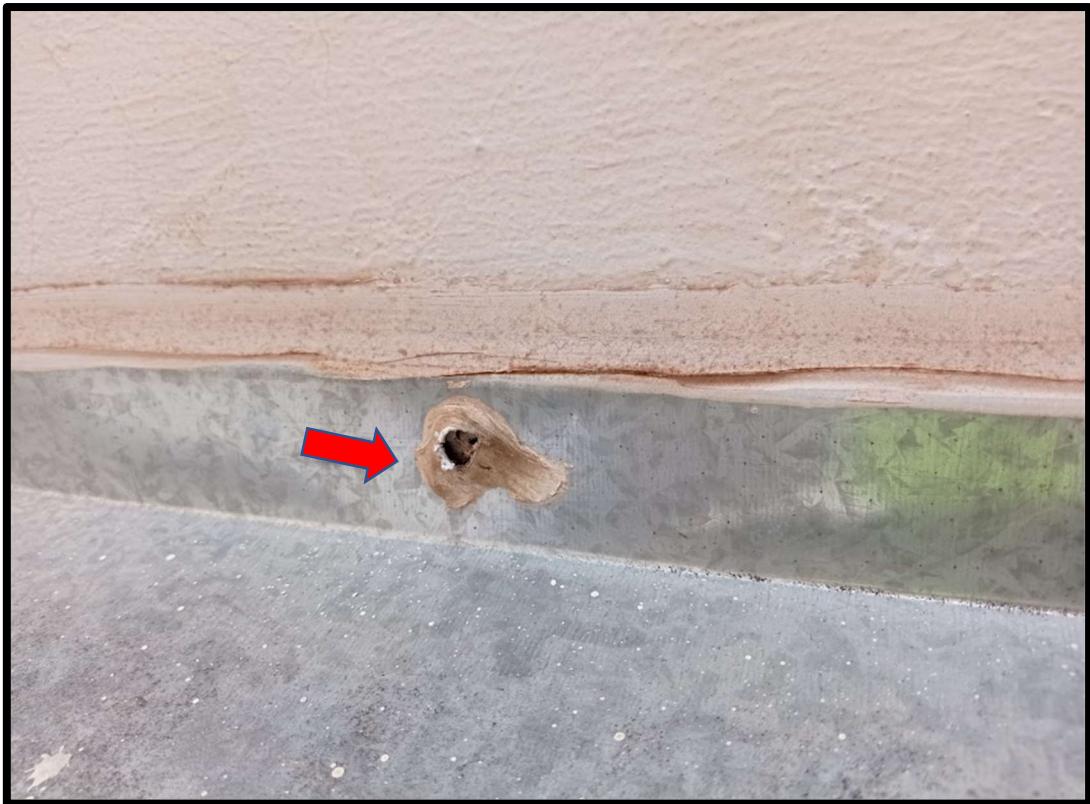
Figura 38 – Visto do rufo do imovel inspecionado com falhas.

Figura 39 – Visto do rufo do imovel inspecionado com falhas.

Figura 40 – Visto do rufo do imovel inspecionado com falhas.

Figura 41 – Visto do rufo do imovel inspecionado com falhas.

- ii. Ausência de manutenção nas calhas e rufos no muro de divisa, estão apresentando ressecamento do elemento plastificante (silicone) bem como abertura e pontos com deslocamento de agregados

Essa ausência acarreta a percolação de água por essas aberturas permitindo chegar até ao piso do imóvel mais baixo, no caso o galpão.

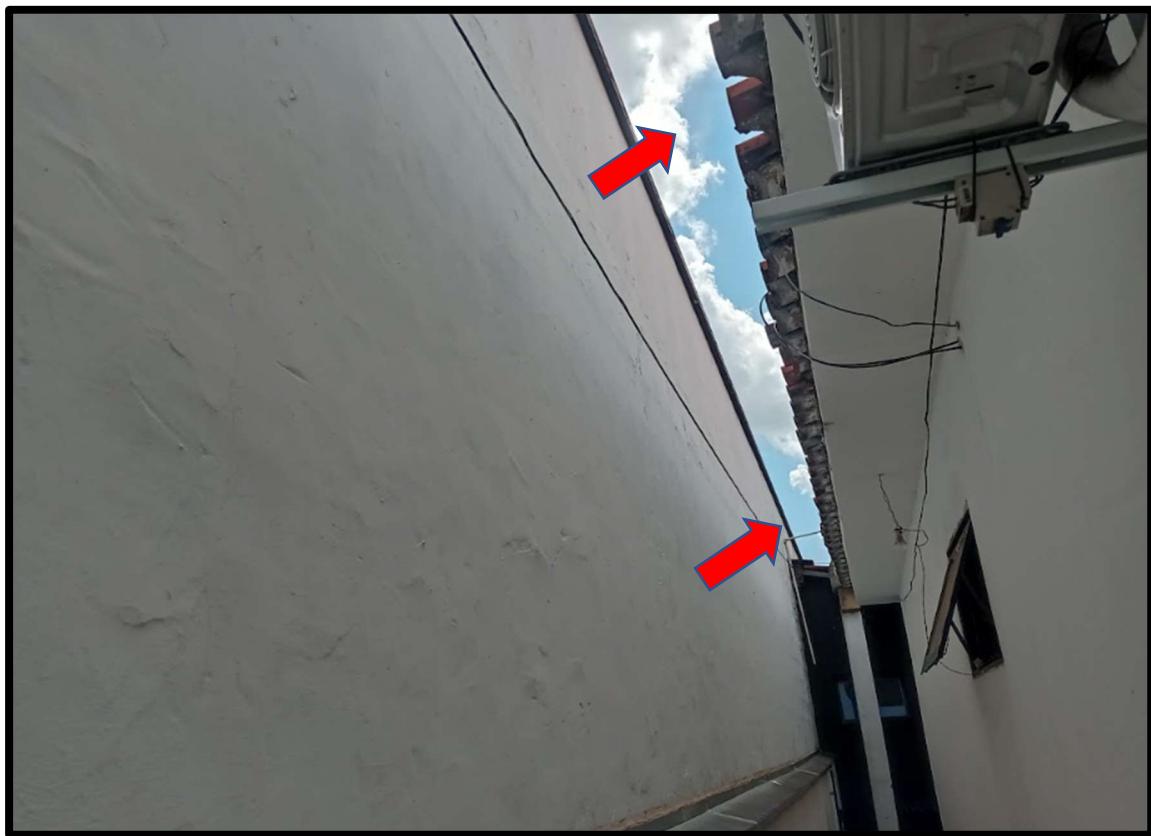
Figura 42 – Ausencia de calhas no imovel vizinho em não conformidade com as normas.

Essa ausência de calhas está em não conformidade com as normas vigentes legais, se faz necessário a aplicação do sistema de calha para com que evite a queda de água no imóvel vizinho.
- v. Não foi identificado sistema de impermeabilização entre os muros de divisa.
