LAUDO DE INSPEÇÃO PERSONALIZADO

Identificação de infiltração em muro de divisa.

GALPÃO DE USO COMERCIAL

RUA DR. LUIZ MENDES DE ALMEIDA, 60 - VILA ESPÍRITO SANTO,
SOROCABA - SP, 18051-290

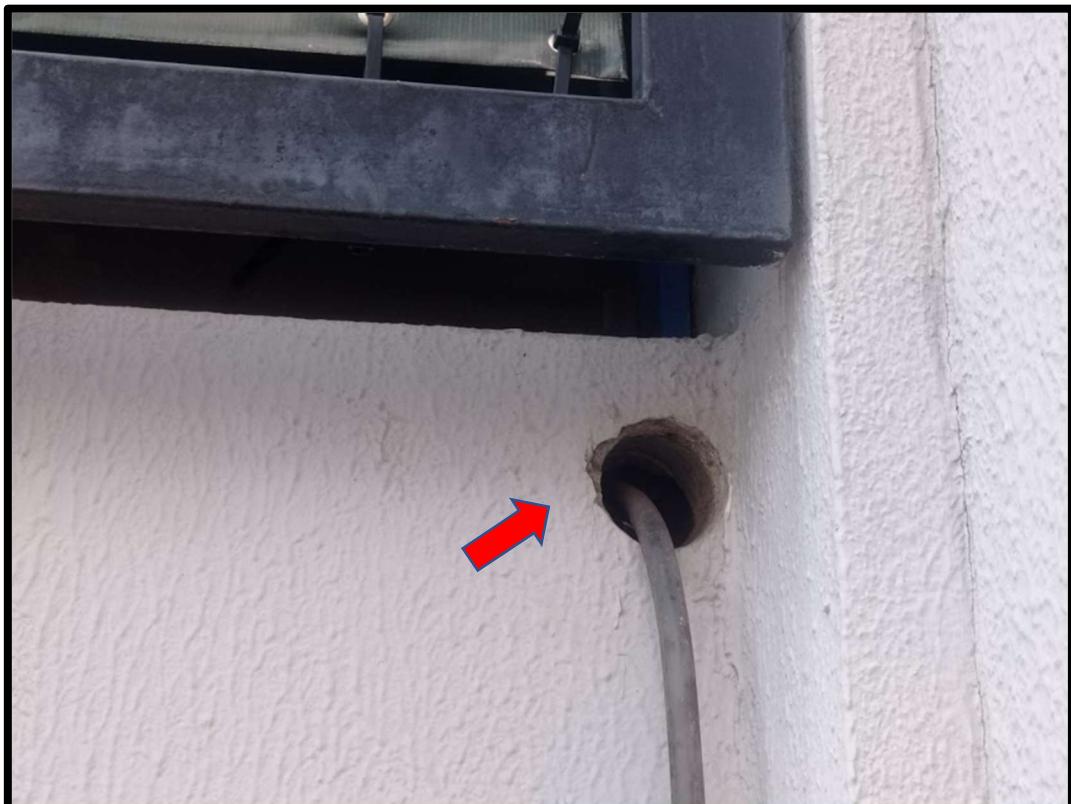
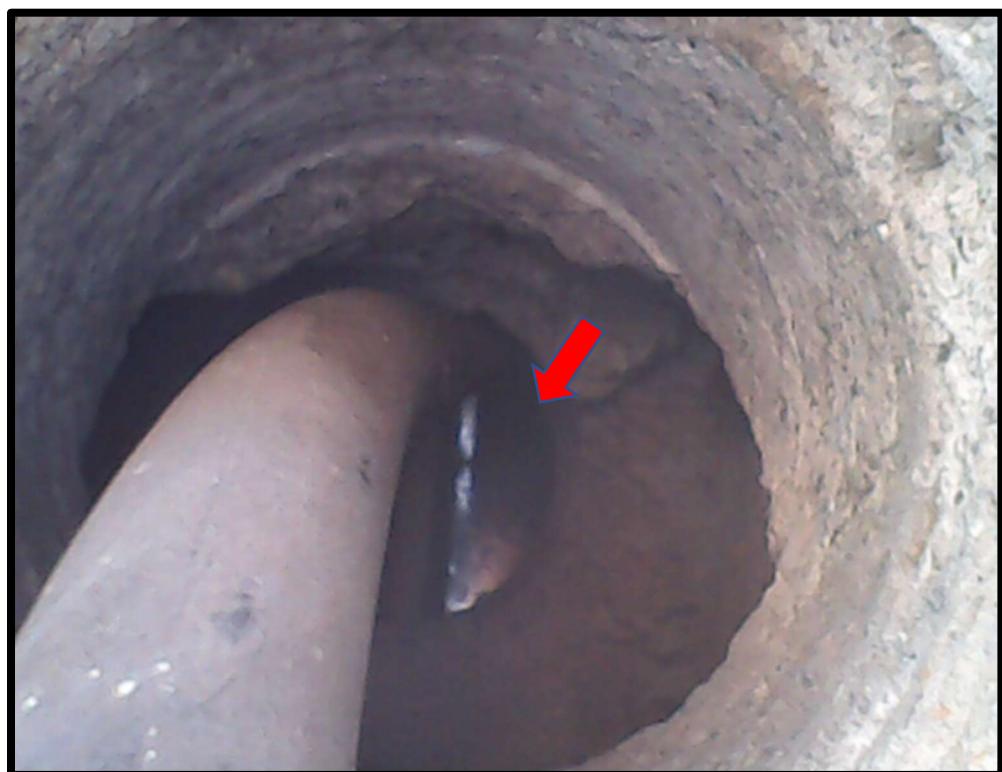
Figura 43 – Abertura para passagem do dreno de ar condicionado sem acabamento.

Figura 44 – Vista aproximada da abertura para passagem do dreno de ar condicionado sem acabamento

Recomenda-se que seja realizada a impermeabilização nas paredes (interna e externa), que seja realizado o fechamento do furo para abertura do ar-condicionado.

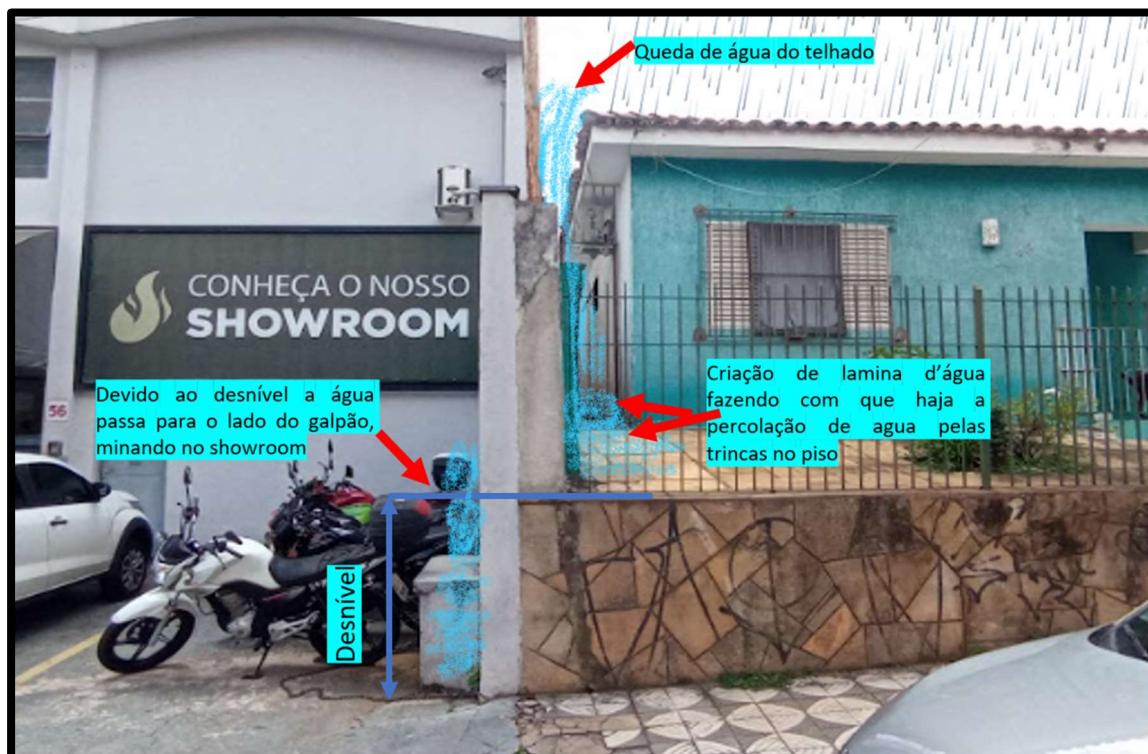
As trincas permitem a percolação de água no solo, fazendo com que a mesma “desça” para imóvel vizinho, devido ao desnível das edificações e nível da rua.

Figura 45 – Ilustração do caminho da aguá de um imóvel para o outro.
