## **PARECER TÉCNICO**

Sorocaba, 14 de dezembro de 2022.

- revelar os fatos geradores dos danos causados na propriedade localizada na Avenida São Paulo, nº 1909, Sorocaba/SP, de propriedade das requerentes, Sras.: Joana D'Arc Dalla Mora e Lourdes Barbo Dalla Mora, e também;
- levantar, através de orçamento detalhado, os custos necessários para que o imóvel volte a ter condições de segurança e habitabilidade.

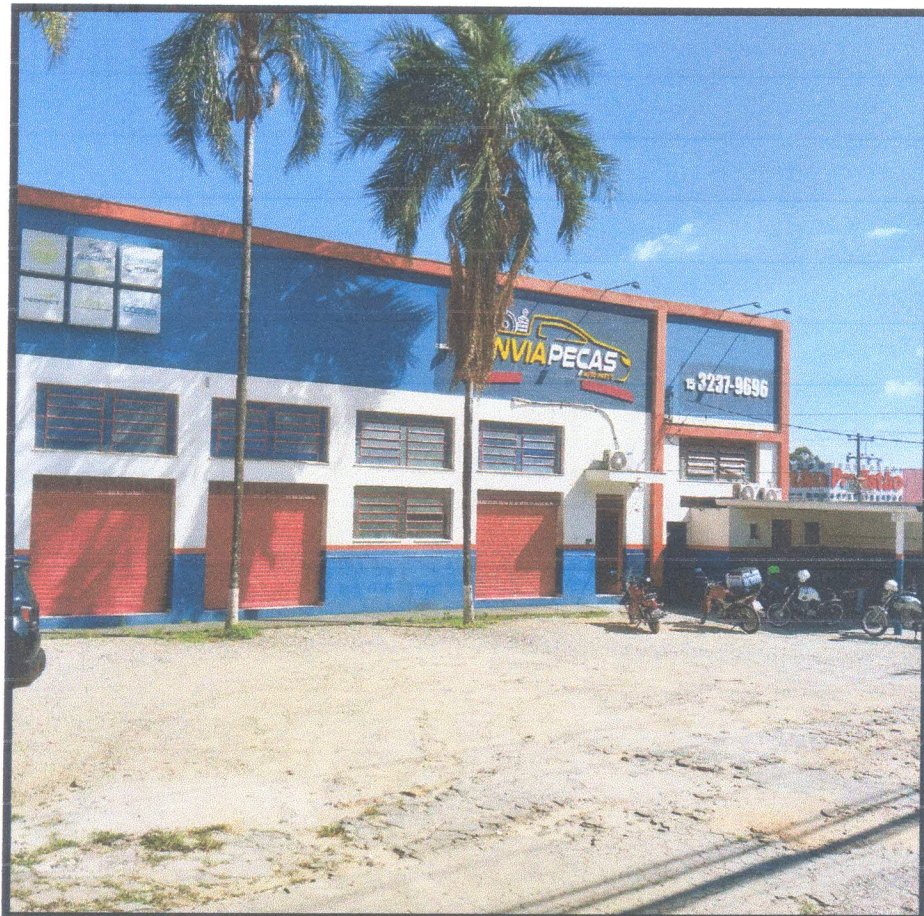
**Foto 01-** Testada principal voltada para a Avenida São Paulo, 1909

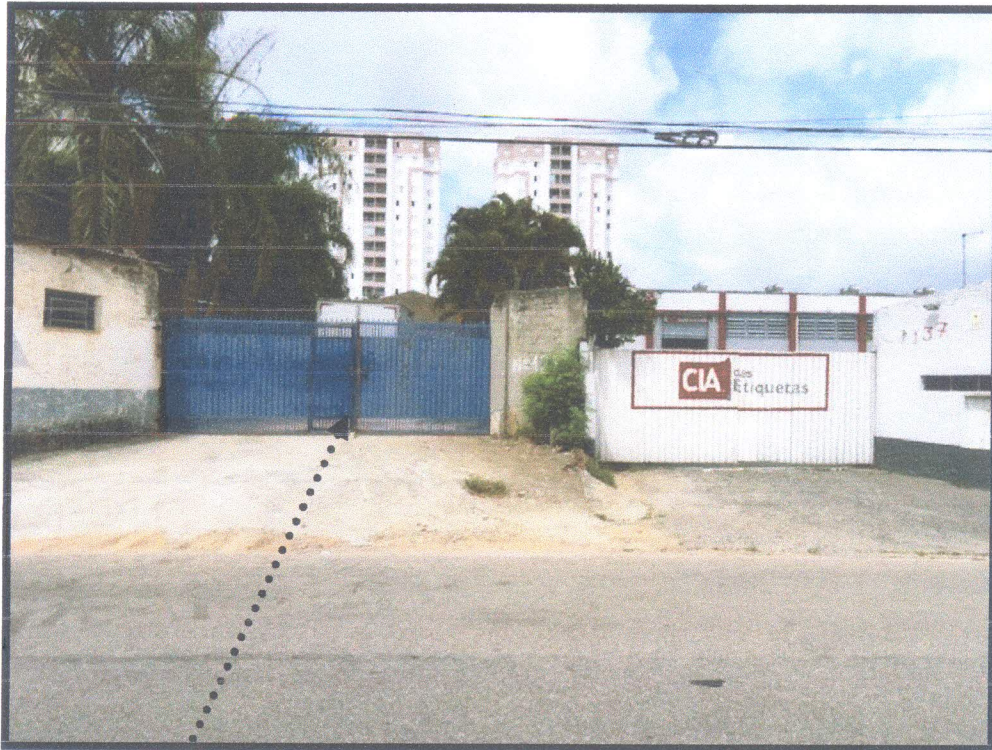
**Foto 02-** Testada secundária voltada para Rua Eptácio Pessoa

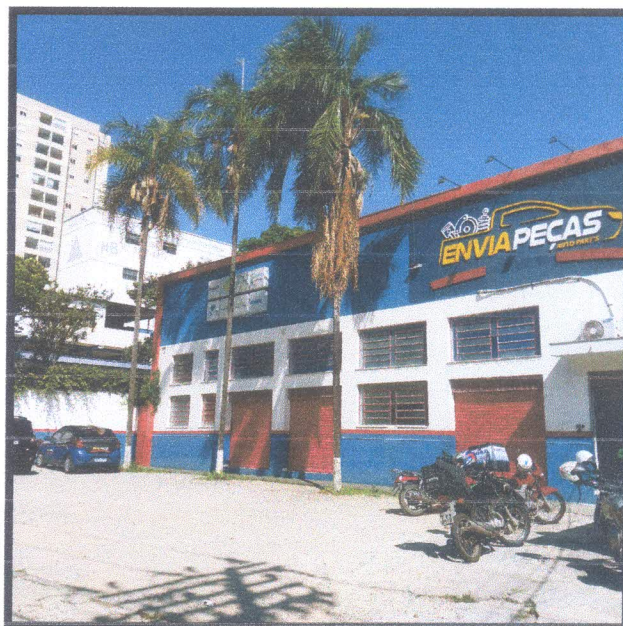
Foto 03- Edificação Principal

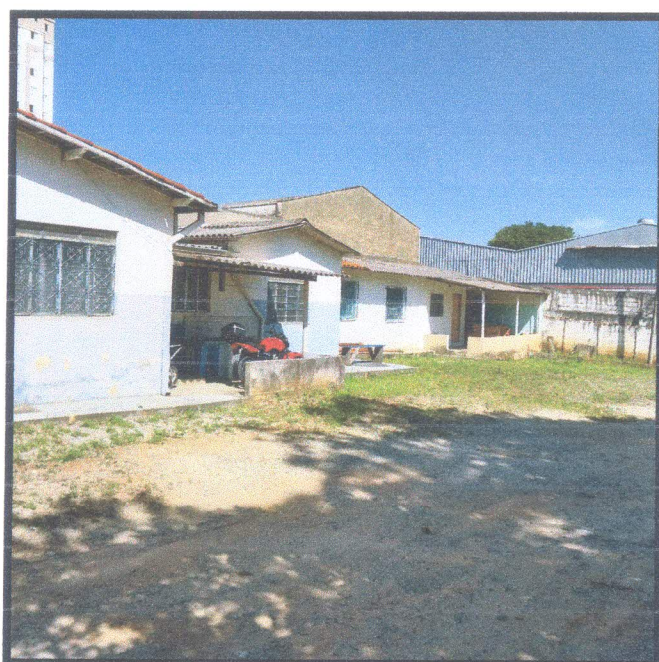
**Foto 04-** Edificação Secundária

- que a edificação secundária apresenta sérias anomalias, tais sejam: recalques, trincas, rachaduras e afundamentos de pisos, surgidas recentemente numa época de fortes chuvas na cidade de Sorocaba;

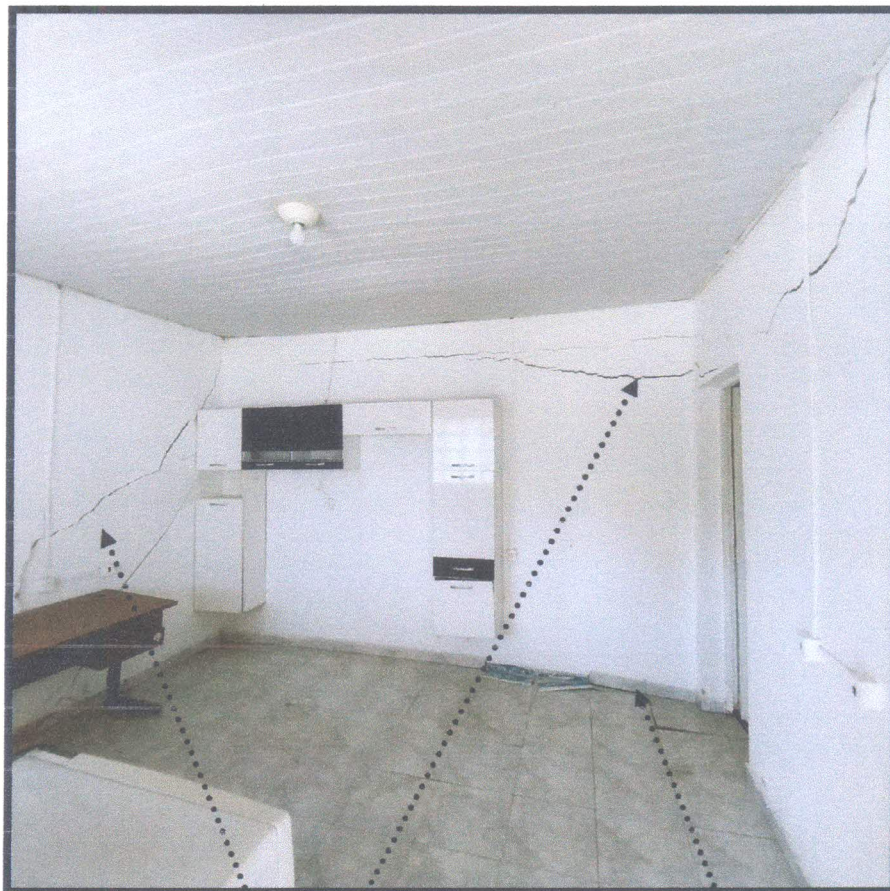
**Foto 05-** Vista de recalque diferencial e solapamento do piso

- Na edificação secundária (fundos), houve recalque diferencial, com surgimento de várias anomalias (fendas, trincas, solapamento de pisos, etc.), provocado pelo acúmulo e infiltração de águas pluviais provenientes dos prédios da empresa Hábil Serviços (que faz divisa com o prédio em questão);

| ORÇAMENTO: REPAROS NECESSÁRIOS PARA ESTABELECIMENTO DE DANOS - SOROCABA | | | | | | | |
|---|---|---|---|---|---|---|---|
| 03.01 | Reforço de fundações com estaca "MEGA" (cravação de estacas pl reforço de fundações, pré-moldadas, cilíndricas com 0,22m de diâmetro) - executado nas paredes que sofreram recalque diferencial devido a infiltrações de águas. | unid. | 9,00 | 1.050,00 | 550,00 | 1.600,00 | 14.400,00 |
| 04.01 | Troca de piso e contrapiso nos locais onde houveram solapamento de piso | m² | 65,00 | 65,00 | 35,00 | 100,00 | 6.500,00 |

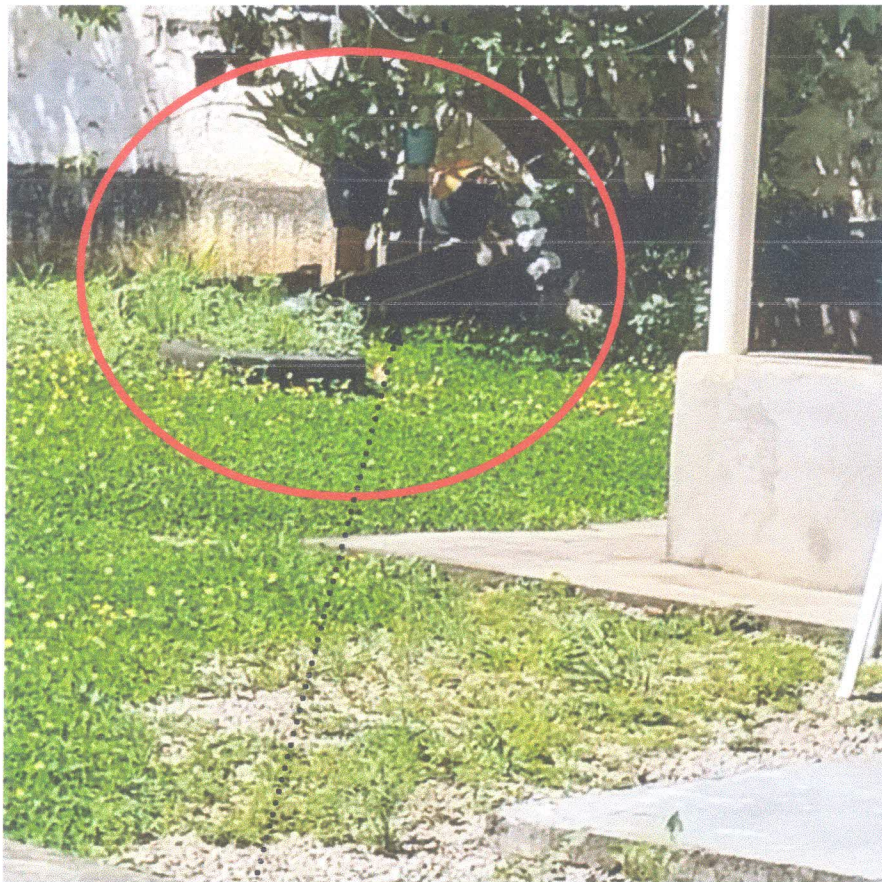
- que o imóvel lindeiro, nº 1875 da Avenida São Paulo, Vila Domingos, CEP:18013-004, onde funciona a empresa Hábil Serviços, Industria e Comércio Ltda, desemboca suas águas de chuvas, de forma irregular e em desacordo com o código de obras do município, diretamente em pontos do terreno dos requerentes, e também em outra propriedade, onde funciona a empresa Cia. Das Etiquetas, na Rua Epitácio Pessoa, nº 137, CEP: 18013-190;

**Foto 06-** Vista da saída irregular de águas pluviais no terreno dos requerentes

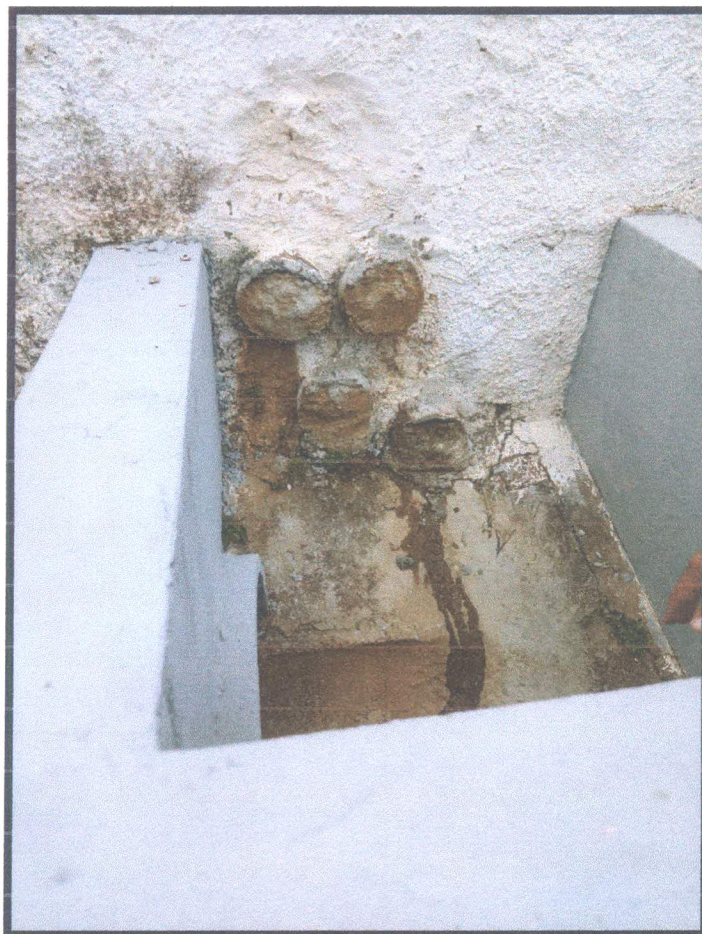
- que o imóvel onde funciona a empresa Cia. Das Etiquetas, que faz divisa com a propriedade das requerentes pela rua Epitácio Pessoa, fechou todos os pontos de águas de chuvas provenientes do imóvel 1875 da Avenida São Paulo (Hábil Serviços) que eram despejados em sua propriedade. Esse fato acarretou um acúmulo de águas nas paredes de divisa do imóvel das requerentes, e provocou o surgimento de anomalias em sua edificação secundária;

**Foto 07-** Vista da caixa de captação dentro do imóvel da empresa Cia. Das Etiquetas e as saídas das tubulações de águas pluviais bloqueadas, provenientes do imóvel onde funciona a empresa Hábil Serviços.

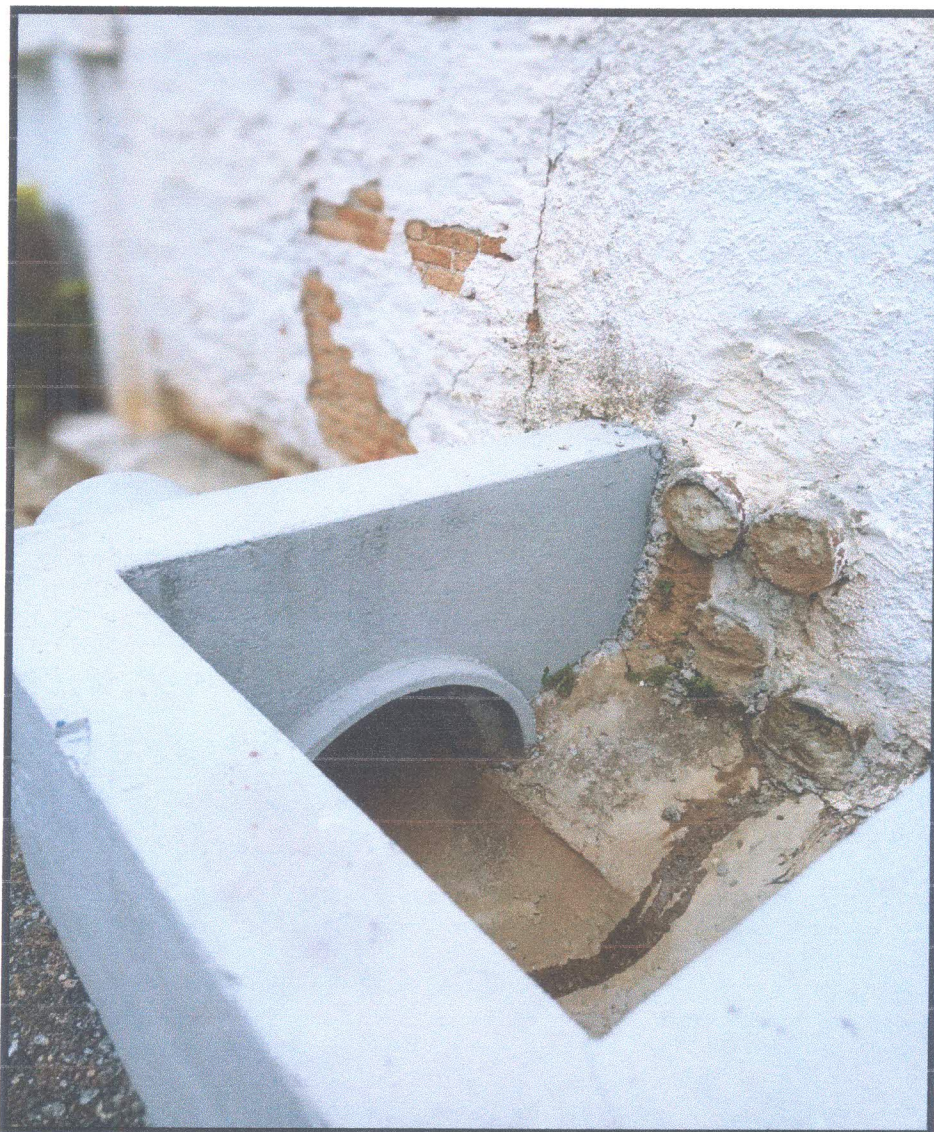
**Foto 08-** Outro ângulo da caixa de captação com enfoque para o bloqueio da saída de águas pluviais que causou acúmulo de águas nas paredes de divisa do prédio dos requerentes, provocando danos estruturais e materiais.

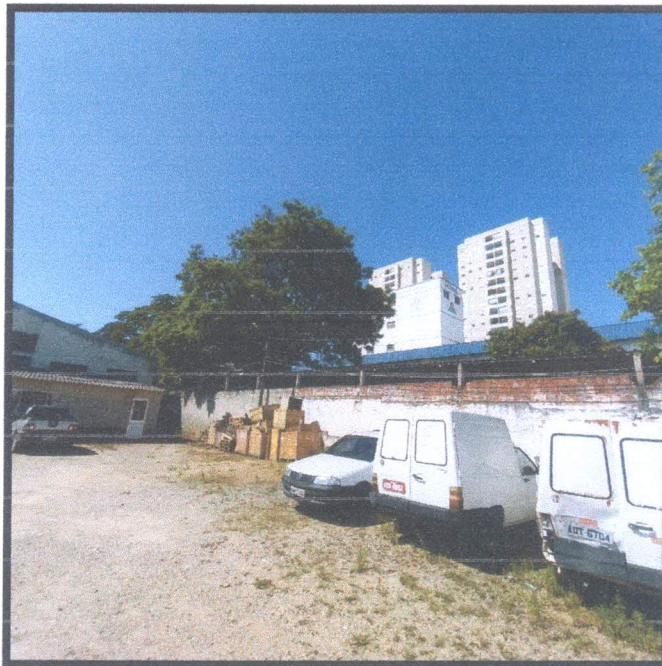
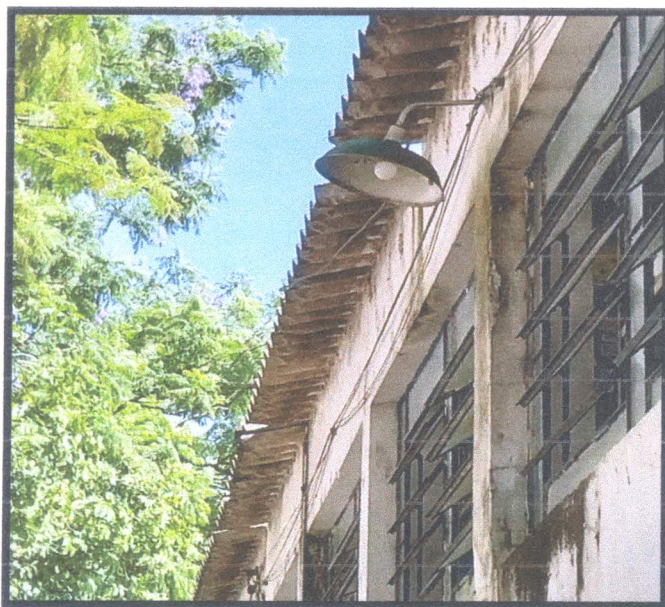
- que as árvores existentes na propriedade lindeira, onde encontra-se a empresa Hábil Serviços, por falta de manutenção e poda vem causando danos no telhado das edificações das requerentes. A empresa apesar de notificada, até a presente data, não realizou serviços de poda das árvores e nem sanou os danos causados;

**Foto 09 e 10** – Vistas das árvores avançando e danificando o telhado da edificação principal das requerentes.

- 1- Constatamos que algumas telhas do prédio principal danificadas pelas árvores do imóvel vizinho já foram substituídas pelo inquilino das requerentes, mas ainda existem várias outras que devem ser substituídas e serão objetos de orçamento anexo;

- Na edificação principal que faz frente para Avenida São Paulo, 1909 houve danos no telhado provocados pelo avanço e falta de poda das árvores do imóvel vizinho onde funciona a empresa Hábil Serviços;

| ORÇAMENTO: REPAROS NECESSÁRIOS PARA ESTABELECIMENTO DE DANOS - SOROCABA | | | | | | | |
|---|---|---|---|---|---|---|---|
| 02.01 | Poda de árvores que avançam sobre a propriedade e coberturas das edificações | vb | 1,00 | 500,00 | 2.251,00 | 2.751,00 | 2.751,00 |
| 04.02 | Troca de telhas danificadas no prédio principal devido a queda de galhos das árvores que avançaram sobre a propriedade e inclusive remoção das telhas quebradas, troca por novas, andaimes e mão de obra. | m² | 22,00 | 150,00 | 250,00 | 400,00 | 8.800,00 |

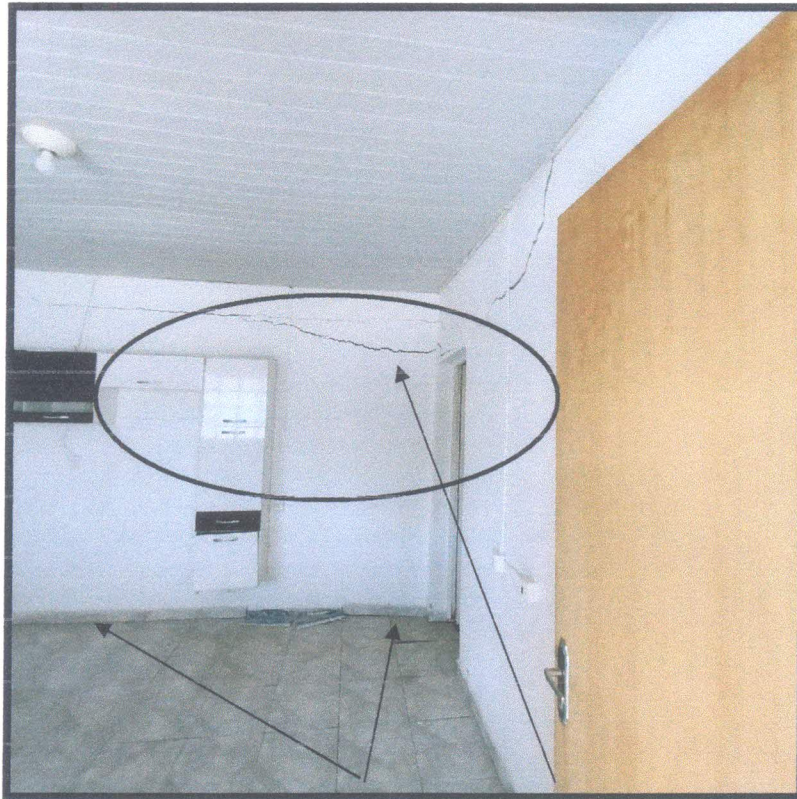
- 2- Na construção secundária (fundos) do imóvel das requerentes, constatamos que devido ao acúmulo e infiltrações de águas de chuvas provindas da parede de divisa do imóvel onde funciona a Hábil Serviços, sofreu recalque diferencial, com surgimento de fendas, trincas generalizadas e solapamento numa faixa de 60 cm do piso que percorre toda a extensão da parede da edificação. Observamos ainda a presença de água na base dessa parede e muita umidade no piso. Vide fotos.

**Foto 11** – Vista de piso solapado e trincas de recalque diferencial

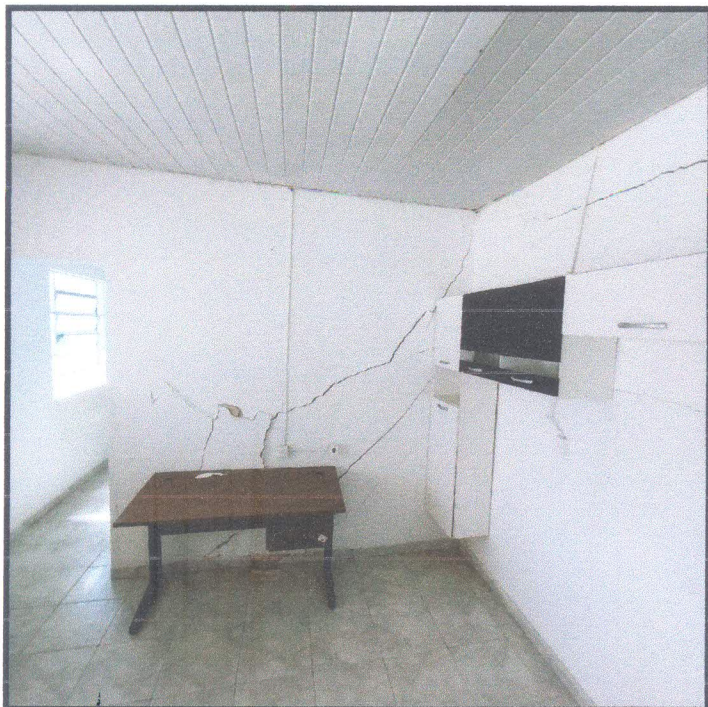
**Foto 12** – Outra visão das trincas de recalque

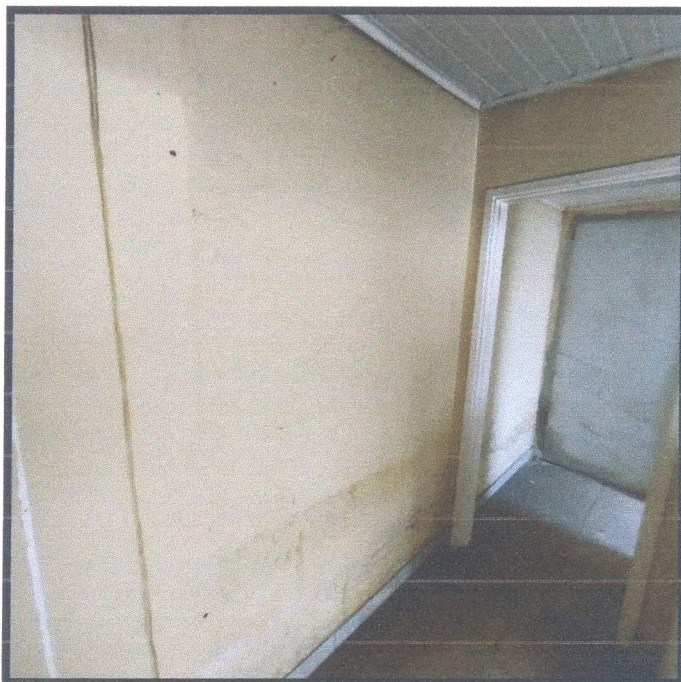
**Foto 13** – Umidade na parede de divisa e ao longo do piso

| ORÇAMENTO: REPAROS NECESSÁRIOS PARA ESTABELECIMENTO DE DANOS - SOROCABA | | | | | | | |
|---|---|---|---|---|---|---|---|
| 08.02 | Arrumar os pontos de infiltração, indicados na figura-devem ser seguidos os passos abaixo:<br>-Remover revestimento, até alvenaria;<br>-Deixar secar<br>-Recompôr revestimento;<br>-limpar superfície, aplicar pintura elastomérica<br>-Finalizar pintura (já contemplado item 7.04) | vb | 1,00 | 1.200,00 | 350,00 | 1.550,00 | 1.550,00 |

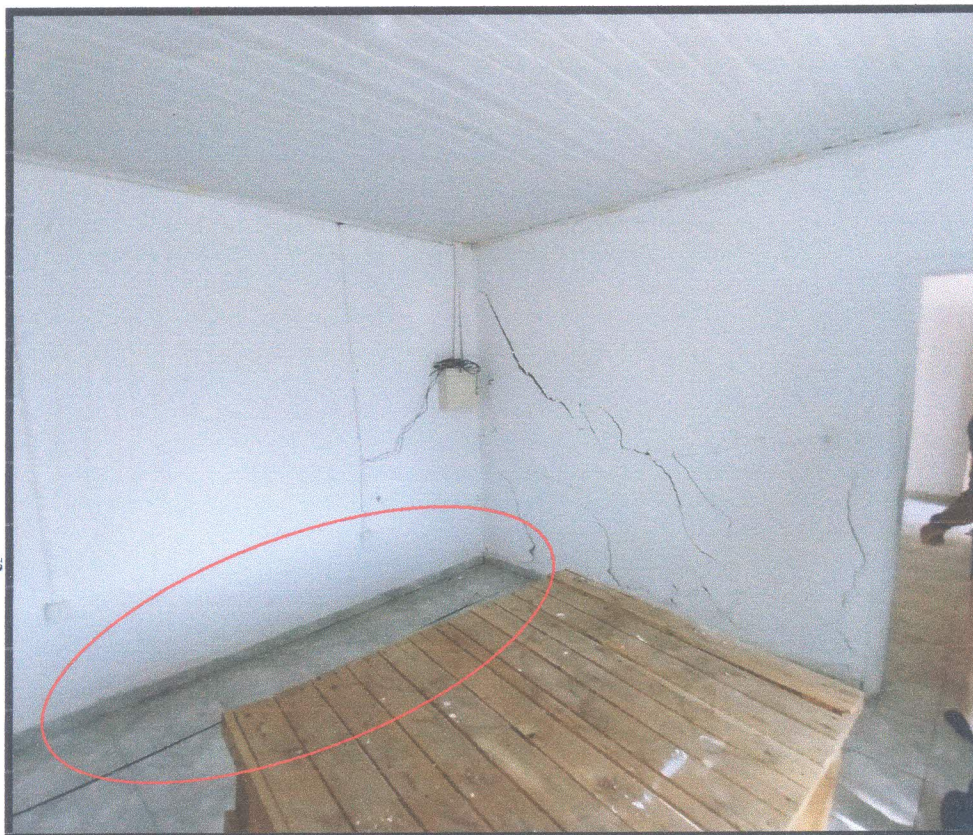
**Foto 14** – Vista da faixa longitudinal de solapamento do piso.
