## Auto de vistoria de entrada

<b>Endereço do imóvel</b>	Avenida de São Francisco nº 328, Jardim Santa Rosália, Sorocaba - SP.
<b>Proprietário(a)</b>	Maria Regina Benassato Mascarenhas
<b>Locatário(a)</b>	Dini's Burger Comercio de Alimentos Ltda ME
<b>Fiadores(as)</b>	Luciano Dini e Neli Leite Guazzelli Dini

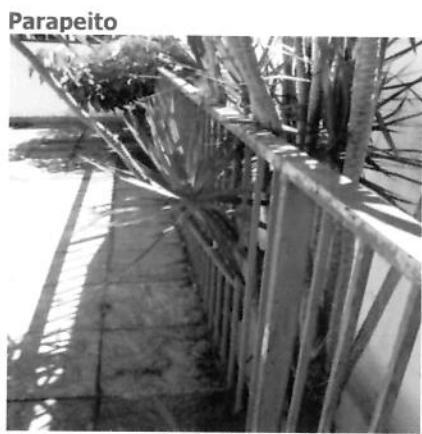
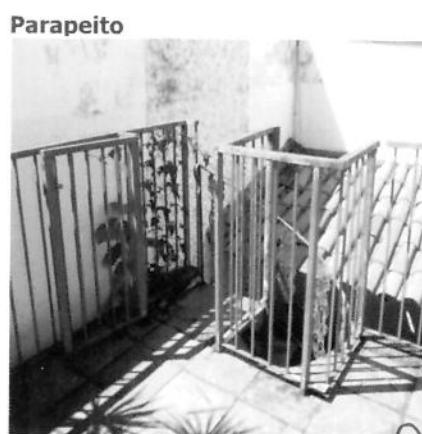
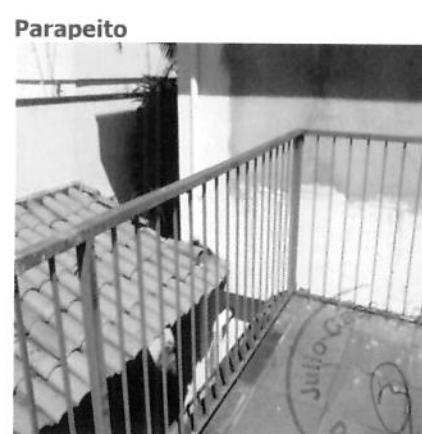
14.1 - Parapeito em bom estado. Obs: Com pintura em péssimo estado.

14.2 - Piso em péssimo estado, com lascados e com trincas.

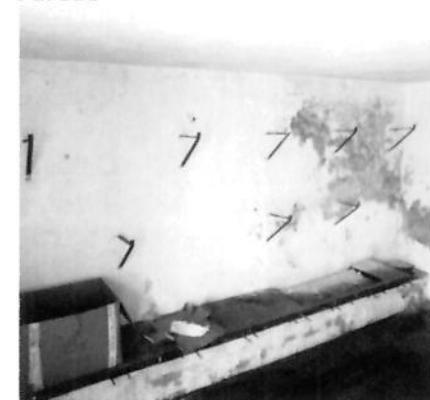
**Parede**

17.1 - Parede em bom estado; com pintura em péssimo estado, com descascados e com infiltrações.

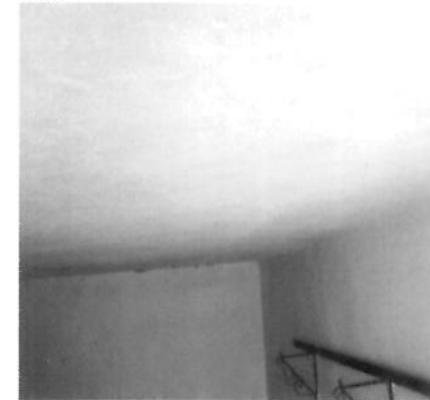
**Teto**

17.2 - Teto em bom estado; com pintura antiga em péssimo estado.
