Auto de Vistoria de Entrada

Endereço do imóvel	Rua Floriano Peixoto, 616, Centro, Itu - SP.
Proprietário(a)	São Francisco Empreendimentos Imobiliários Ltda
Locatário(a)	Reginaldo Stange ME
Fiadores(as)	Nardi Mensor, Roberto Carlos Stange e Neiva Vieira Stange

Esta página é parte integrante do Auto de Vistoria de Entrada do imóvel 13630 localizado na Rua Floriano Peixoto, 616, Centro, Itu - SP.,
Locatário: REGINALDO STANGE ME, Proprietário: SÃO FRANCISCO EMPREENDIMENTOS IMOBILIÁRIOS LTDA.

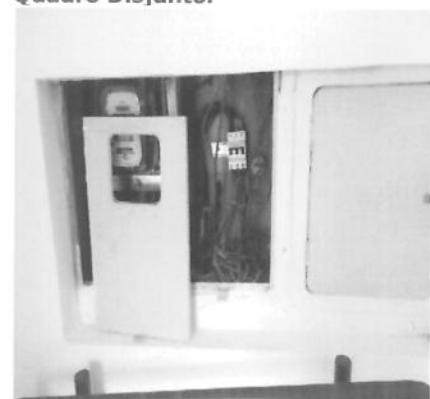
2.8 - Quadro Disjuntor de metálico na cor branco(a) em bom estado. Obs: Faltando 01 tampa.

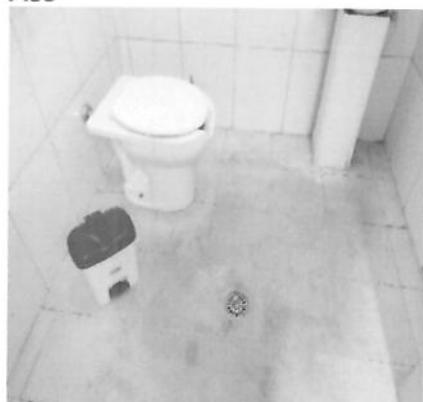
- 7.2 - Piso de paviflex na cor verde em estado ruim; com ralo de plástico na cor branco(a) em estado regular.
- 7.3 - Teto de laje na cor branco(a) em ótimo estado, com pintura nova.

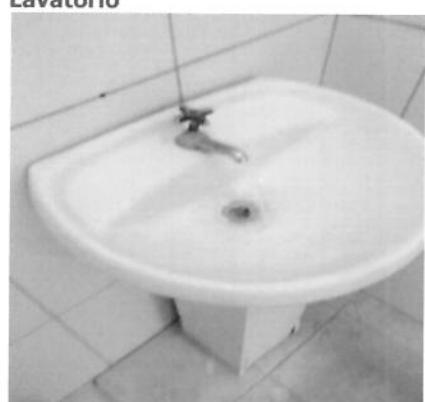
- 7.4 - Lavatório de louça na cor branco(a) em bom estado, funcionando, com coluna e com torneira simples, porém, sujo. Obs: Coluna de madeira MDF avariada. Torneira com vazamento.

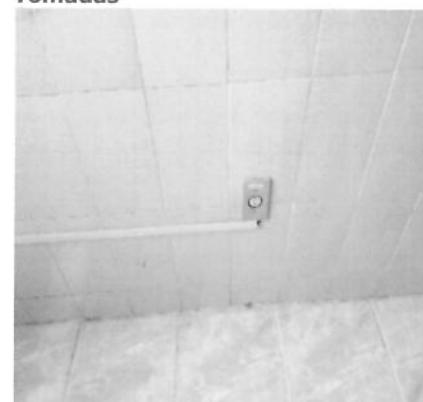
**Tomadas**

15.10 - 3 Tomadas de plástico na cor cinza em estado regular, porém, funcionando. Obs: Tomada fica por fita.

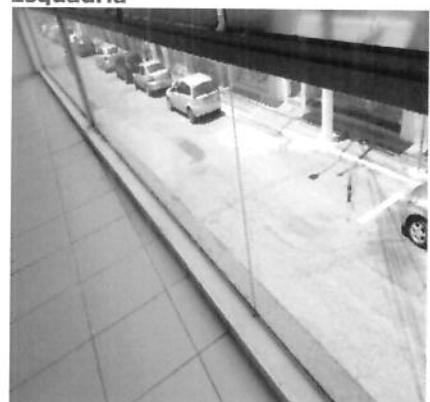
16.4 - Esquadria de alumínio/vidro na cor cromado em ótimo estado, com 04 puxadores, com vidros fume e com 04 partes de correr, porém, suja; com 4 trincos de metálico na cor cromado em estado regular, com desgaste e com 01 quebrado.

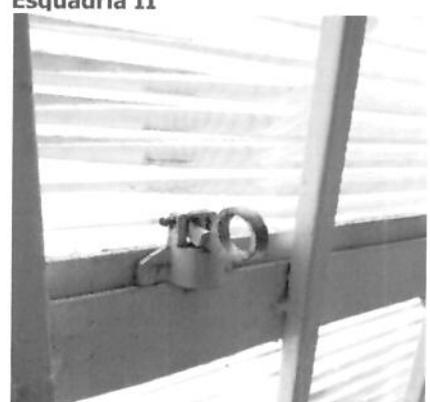
16.5 - Esquadria II de metálico na cor branco(a) em ótimo estado com pintura esmaltada, com vidro canelado, com pintura antiga, com grade de proteção e com 03 partes de abrir, porém, suja e com manchas; com trinco de metálico na cor branco(a) em estado regular com pintura esmaltada, sujos, com 01 quebrado e com 01 parte enroscando. Obs: 01 parte não abre.
