Auto de Vistoria de Entrada

Endereço do imóvel	Rua João Ferreira da Silva, 1285, Além Ponte, Sorocaba - SP.
Proprietários(as)	Maria de Fátima Masso Medeiros e Alex Sandro Dias de Medeiros
Locatário(a)	Pedro Henrique Santos Sernajotto
Fiador(a)	Credpago Serviços de Cobrança S/A

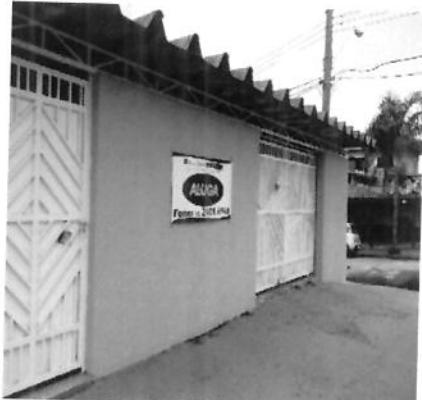
- 1.1 - Parede de textura na cor camurça em ótimo estado, com pintura antiga.
- 1.2 - Piso de concreto na cor cinza em ótimo estado, com pintura antiga, porém, com riscos, com desgaste, com imperfeições, com trincas e com desgaste natural.
- 1.3 - Número de metálico em ótimo estado.
- 1.4 - Caixa de correio de metálico na cor branco(a) em ótimo estado.

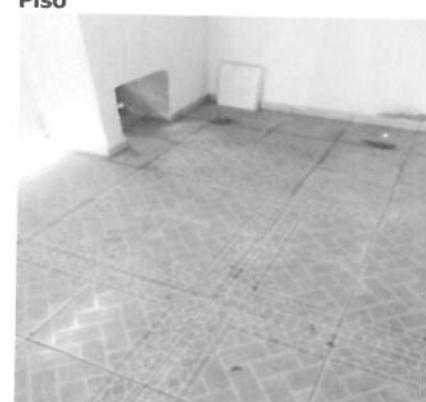
- 2.1 - Parede de textura na cor bege em ótimo estado, com pintura antiga, porém, com desgaste, com manchas.
- 2.2 - Piso de cerâmica na cor bege em bom estado, porém, com desgaste, com imperfeições, com manchas, com trincas e com desgaste natural; com rodapé em bom estado; com ralo de plástico na cor branco(a) em bom estado.
Obs: 03 peças trincadas.

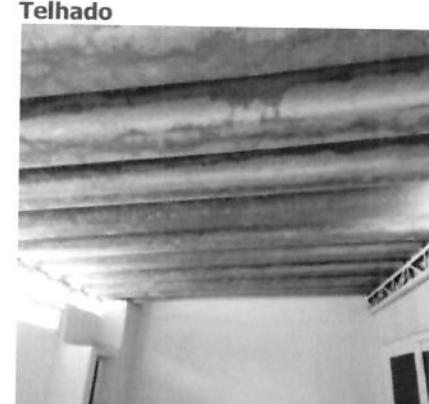
- 2.3 - Telhado de cimento em bom estado, com estrutura de ferro, porém, com desgaste.
- 2.4 - Portão de metalon na cor branco(a) em ótimo estado com pintura esmaltada, com motor, com pintura antiga e com 01 parte de correr, porém, com desgaste; com motor de portão em estado regular, Obs: Sem teste.

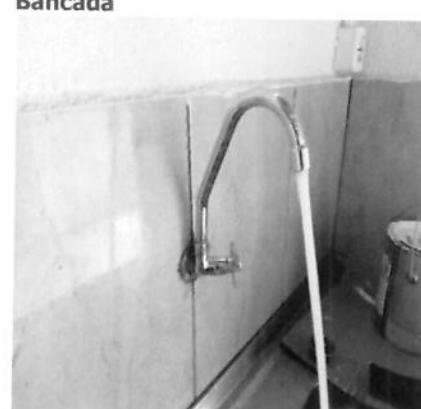
**Bancada**

- 2.6 - Cavalete de Água em ótimo estado, com torneira simples.
- 2.7 - Bancada de aço inox em bom estado, com torneira simples e com cuba de inox, porém, sujo e com manchas.
Obs: 06 peças de azulejo sob a bancada.

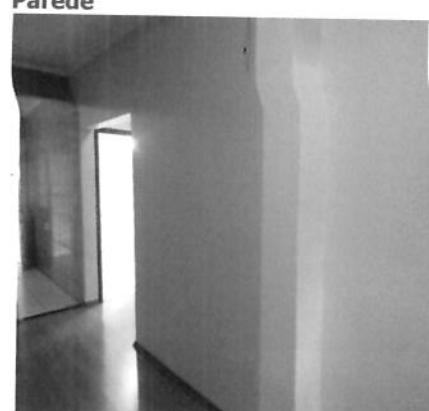
6.1 - Parede de alvenaria na cor areia em ótimo estado com pintura acrílico fosco, com pintura antiga, porém, com falhas; com parte de textura na cor marrom em ótimo estado com pintura acrílico fosco, com pintura antiga.

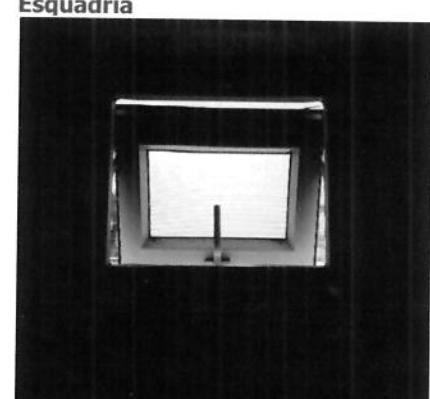
- 10.5 - Esquadria de pvc na cor branco(a) em ótimo estado, com trinco e com parte basculante, porém, com manchas. Obs: Esquadria emperrando.
- 10.6 - Bancada de mármore sintético na cor branco(a) em ótimo estado, sem vazamento. Obs: Solta.

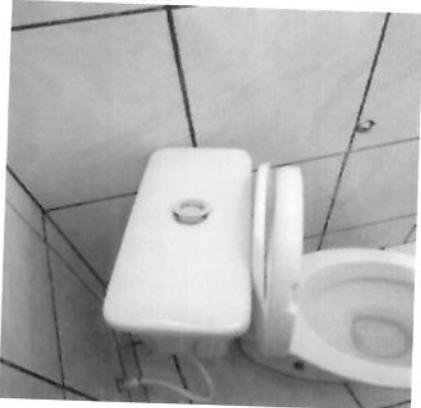
- 10.9 - Espelho em ótimo estado.
- 10.10 - Vaso Sanitário de louça na cor branco(a) em ótimo estado, funcionando e com caixa acoplada; com assento do vaso de plástico na cor branco(a) em ótimo estado. Obs: Acabamento para acionamento da descarga solta.

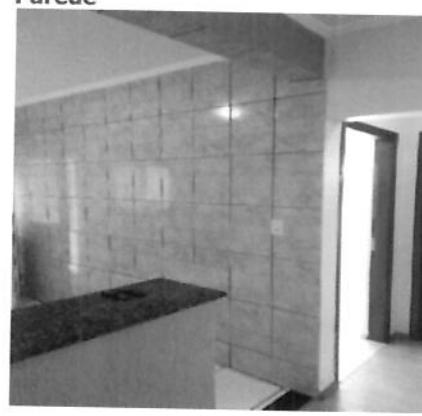
11.1 - Parede de azulejo nas cores cinza, marrom e bege em ótimo estado, porém, com furos.
11.2 - Piso de cerâmica na cor branco(a) em ótimo estado, porém, com riscos, sendo 01 trincado e com 01 pequeno
