## Auto de Vistoria de Entrada

**Endereço do imóvel** Rua João Crespo Lopes, 347, Jardim América, Sorocaba - SP.  
**Proprietário(a)** JOÃO OLIVEIRA VERLANGIERI  
**Locatários(as)** ADRIANO FREIRE DA SILVA PIANCASTELLI e TATIANA IHA PIANCASTELLI  
**Fiador(a)** Porto Seguro Cia de Seguros Gerais

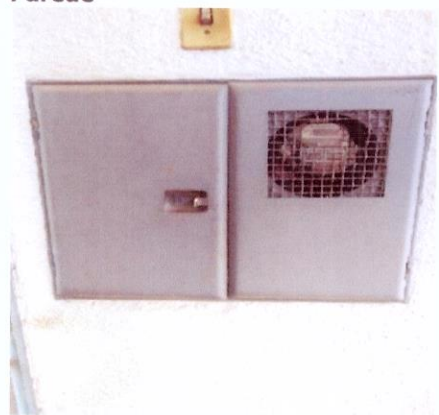
2.1 - Parede de alvenaria na cor branco(a) em ótimo estado, com textura e com abertura para leitura do relógio, porém, com desgaste, com falhas e com manchas. Obs: Com cavalete hidráulico e grade de segurança metálico. Ponto com fechamento em vidro. 1 suporte não identificado.

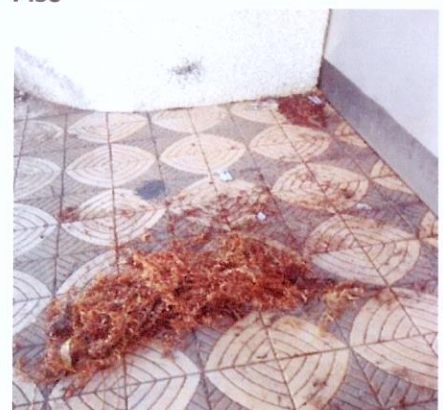
2.2 - Piso de concreto nas cores branco(a) e cinza em ótimo estado, porém, sujo, com desgaste, com imperfeições e com manchas. Obs: Com vegetação.

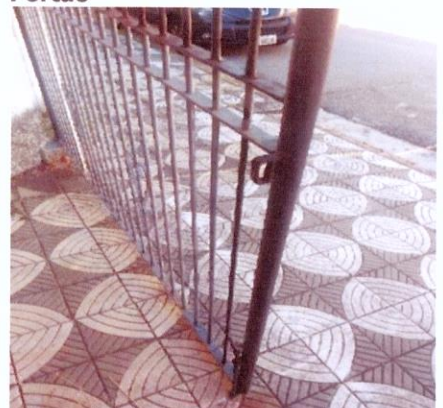
2.3 - 1 Portão de metal novo na cor cinza em ótimo estado, com 02 folhas móveis, porém, com desgaste, com ferrugem e com manchas.

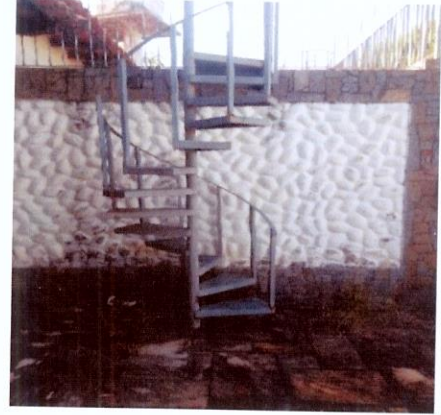
3.2 - Parede de alvenaria na cor branco(a) em ótimo estado, com escada, com textura e com canteiro de plantas, porém, com desgaste, com falhas e com manchas; com parte de pedra miracema na cor cinza em ótimo estado. Obs: Com capela decorativa. Com vegetação. Escada modelo caracol. Com respiro.

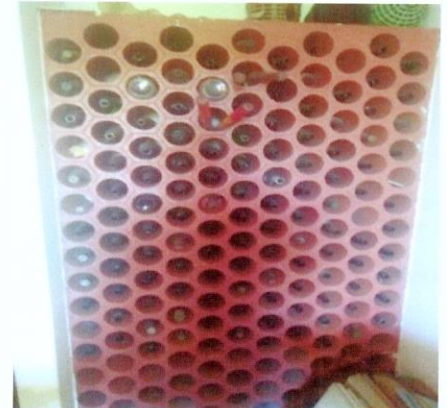
8.1 - Parede de alvenaria em ótimo estado; com pintura de acrílico antiga na cor branco(a) em estado regular, sujo, com desgaste e com manchas; com parte de azulejo na cor marrom em ótimo estado, porém, sujo e com manchas. Obs: Com suporte para bebidas. Com prateleira em madeira e suportes metálicos. 2 passagens hidráulicas.

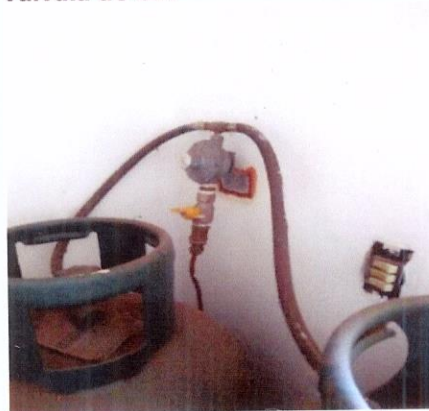
**Válvula de Gás**

8.8 - Válvula de Gás de metal na cor cinza em ótimo estado, porém, com desgaste e com manchas. Obs: Com 2 botijões.

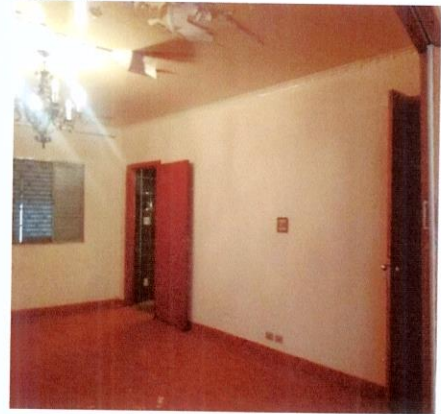
- 10.1 - Parede de alvenaria na cor creme em estado regular com pintura acrílico fosco, sujo, com trinca, com infiltrações e com manchas, porém, com pintura antiga.

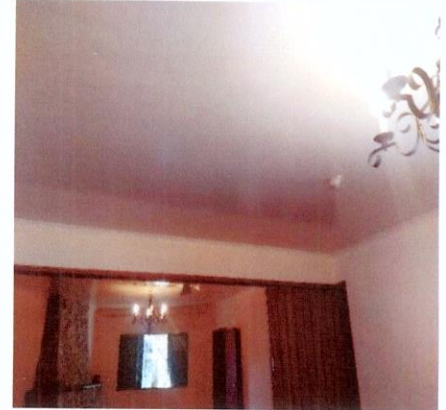
- 10.3 - Teto de laje na cor creme em estado regular com pintura esmaltada, descascada, com desgaste e com manchas, porém, com pintura antiga; com moldura de gesso na cor creme em estado regular com pintura esmaltada, porém, com pintura antiga.

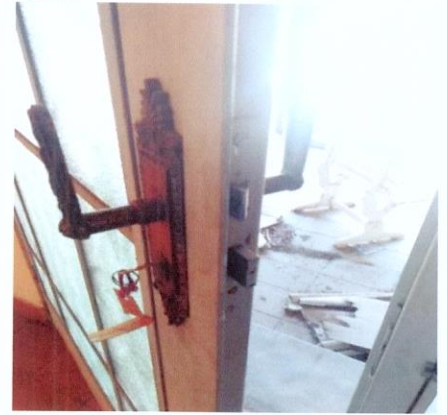
Porta

- 10.4 - 4 Portas de metálico com vidros na cor cinza em estado regular com pintura esmaltada, com desgaste, com manchas, enroscando no piso e com desgaste natural, porém, com chave, com grade e com 02 partes de abrir; com fechadura em estado regular, porém, do tipo colonial.

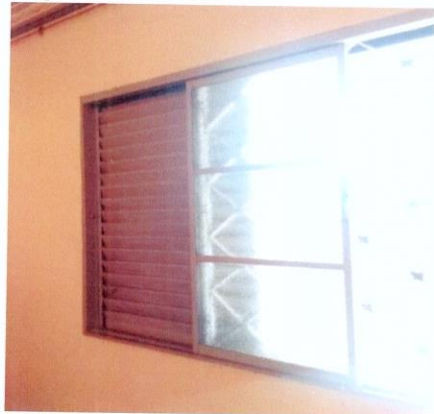
- 10.5 - Esquadria de metálico com vidros na cor cinza em estado regular com pintura esmaltada, suja, com desgaste e com manchas, porém, funcionando e com grade.

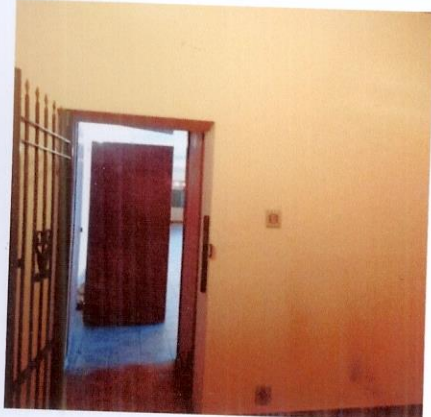
- 11.1 - Parede de alvenaria na cor creme em estado regular com pintura acrílico fosco, sujo, com trinca, com infiltrações e com manchas, porém, com pintura antiga.

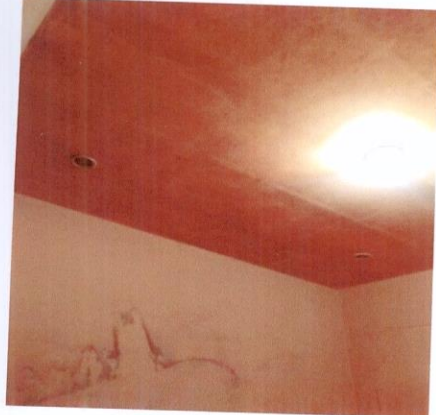
- 11.2 - Piso de cerâmica na cor marrom em estado regular, suja e com desgaste; com rodapé de cerâmica na cor marrom em estado regular.
- 11.3 - Teto de laje na cor branco(a) em estado regular com pintura acrílico fosco, com infiltrações, porém, com pintura antiga.

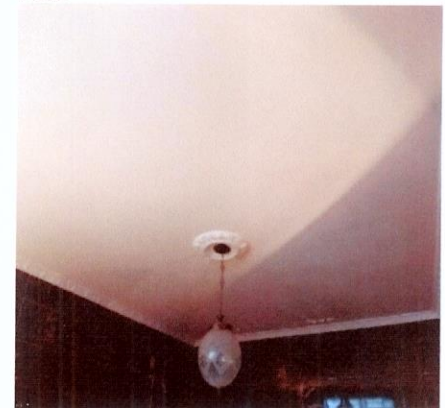
**Teto**

- 13.3 - Teto de laje na cor branco(a) em ótimo estado, com pintura antiga, porém, com infiltrações e com manchas; com moldura em ótimo estado.
- 13.4 - Porta de madeira em bom estado, com pintura antiga; com fechadura de metálico em bom estado, com chave, porém, com desgaste e com manchas.

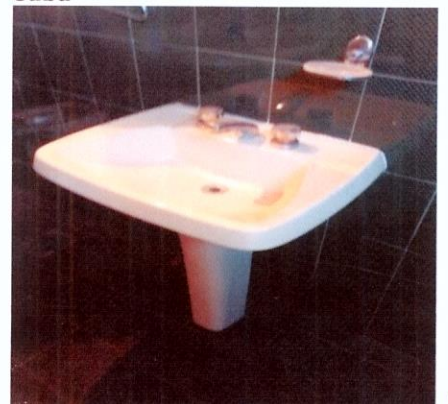
- 13.6 - Cuba de louça na cor branco(a) em ótimo estado, com coluna, sem vazamento e com torneira simples. Obs: Sem fluxo de água.
- 13.7 - 2 Espelheiras de metálico em ótimo estado, funcionando e com espelho.
