## Auto de Vistoria de Entrada

**Endereço do imóvel** Rua Ramos de Azevedo, 320, Centro, Sorocaba - SP.  
**Proprietário(a)** Ana Lucia Rosa Depetris Haddad  
**Locatário(a)** Aline Ataídes Silva

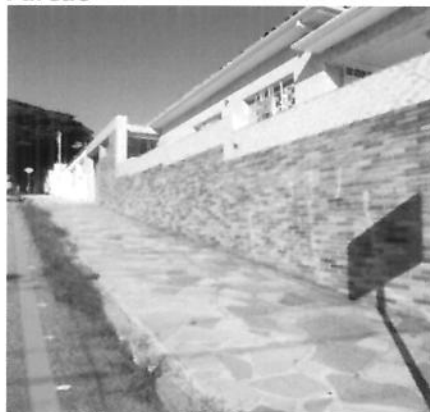
**Parede**

1.1 - Parede de alvenaria com parte em tijolos à vista nas cores marrom e bege em ótimo estado; com parte nas cores marrom e bege em ótimo estado, revestido azulejo; com parte na cor marrom em ótimo estado, tela de metal de acesso à leitura. Obs: Com manchas de tinta.

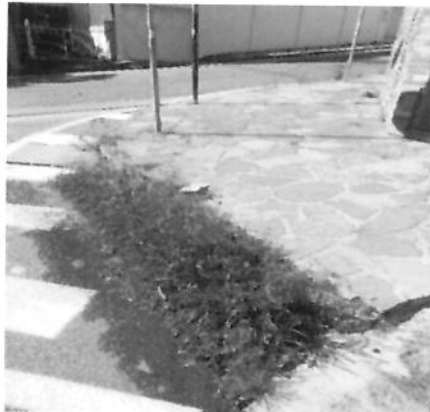
1.2 - Piso de revestido em pedras nas cores marrom e bege em ótimo estado, porém, sujo, com desgaste, com imperfeições e com manchas. Obs: Com vegetação.

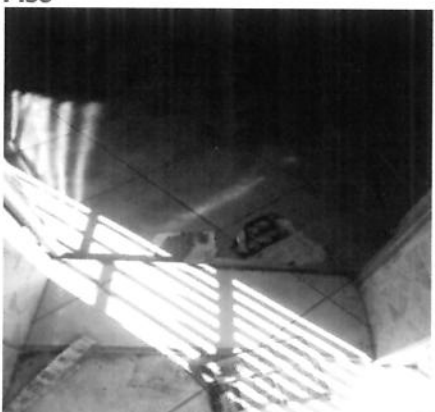
Piso

cerâmica nas cores branco(a) e marrom em ótimo estado, porém, com manchas e com desgaste natural. Obs: 2 peças trincadas. Peças de cerâmica na cor bege em ótimo estado, porém, com manchas e com desgaste natural. Obs: 2 peças trincadas. Peças lascadas.

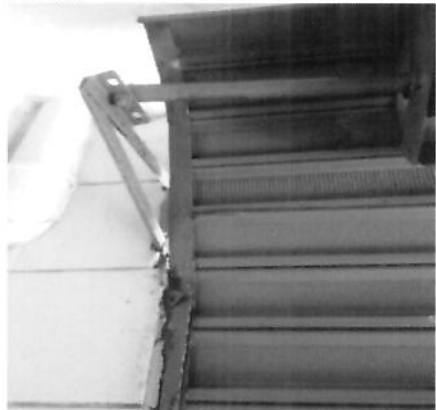
2.8 - Portão de metal na cor marrom em ótimo estado, com pintura nova, porém, com desgaste e com pontos de ferrugem; com fechadura de metal na cor marrom em ótimo estado, porém, com desgaste, sem chave e com manchas.

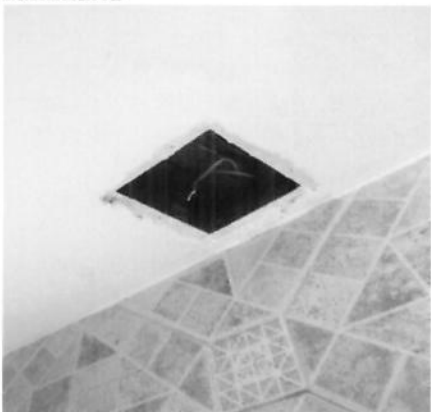
3.5 - 1 Luminária de metal na cor cinza em ótimo estado, porém, com desgaste, sem lâmpada e com manchas. Obs: 1 ponto elétrico, sem acabamento.

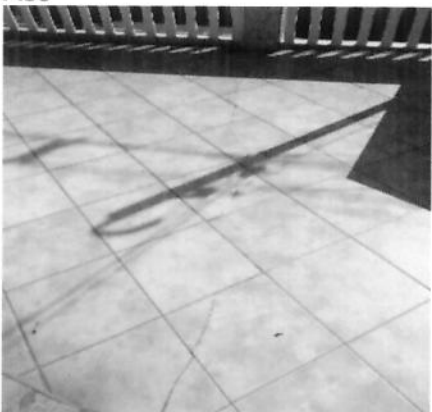
4.2 - Piso de cerâmica nas cores branco(a) e marrom em ótimo estado, porém, sujo, com desgaste, com imperfeições e com manchas; com 2 ralos em estado regular, Obs: Tampado com terra. Obs: Com 8 peças trincadas.

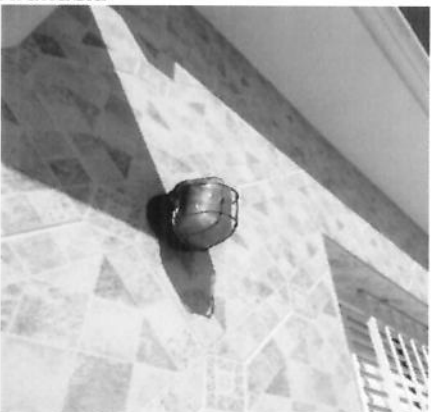
4.3 - Arandela de metal com vidros na cor preto(a) em ótimo estado, com lâmpadas e com grade de proteção, porém, sem funcionamento.

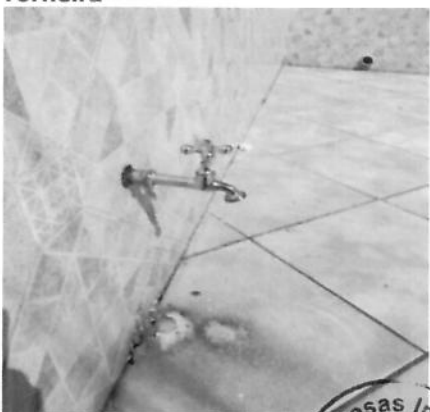
4.4 - 1 Torneira de metal na cor cromado em ótimo estado, funcionando e metal oxidando., porém, com vazamento e com imperfeições. Obs: Torneira não está fechando (desligado o registro).

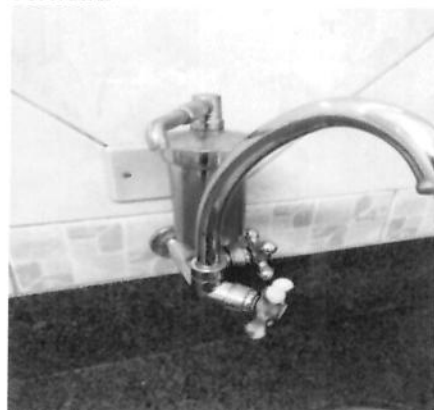
**Torneira**

- 14.6 - Bancada de granito na cor marrom em ótimo estado, com cuba de inox, porém, com desgaste.
- 14.7 - Torneira de metálico na cor cromado em ótimo estado, funcionando e com filtro, porém, com vazamento e com desgaste.
