## Auto de Vistoria de Entrada

| <b>Endereço do imóvel</b> | Rua Alberto Kenworthy, 111, Centro, Sorocaba - SP. |

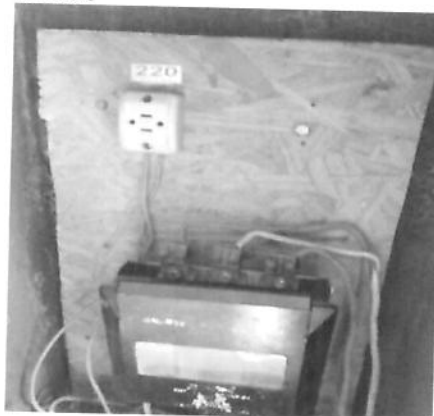
3.1 - Parede de revestido em pedras na cor cinza em ótimo estado, com adesivo, com corrimão, com número de metal e com abertura para leitura do relógio, porém, com desgaste e com manchas; com parte de alvenaria na cor

bege em ótimo estado, com pintura antiga, porém, com desgaste e com manchas. Obs: Quadro de força com imperfeições.

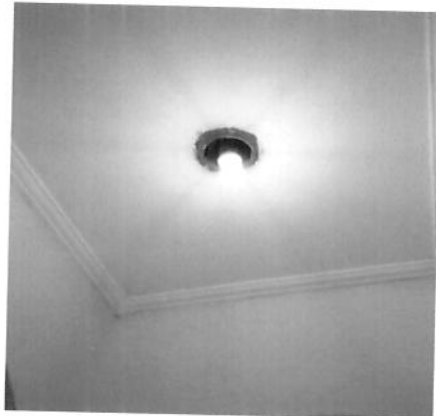
3.2 - Teto de laje em ótimo estado; com pintura de acrílico na cor branco(a) em ótimo estado, com pintura antiga, porém, com desgaste e com manchas; com moldura de gesso na cor branco(a) em ótimo estado, com pintura antiga, porém, com manchas. Obs: Com canaleta PVC.

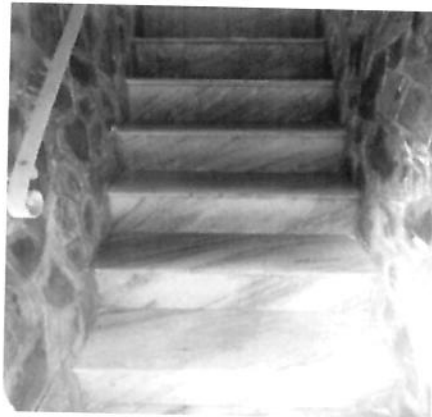
3.3 - Piso de mármore nas cores cinza e marrom em ótimo estado, com escada, porém, com desgaste, com manchas e com trincas.

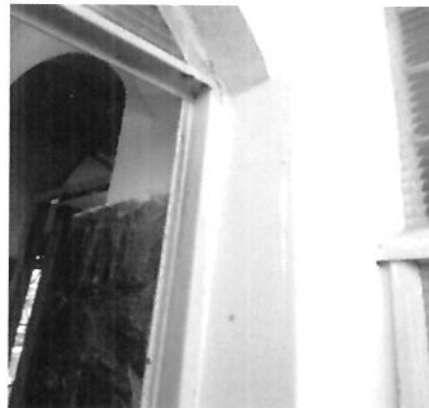
3.8 - Porta de metal na cor bege em ótimo estado, com vidro cancelado, porém, com desgaste, com manchas, enroscando no batente e com ponto de ferrugem; com batente de metal na cor bege em ótimo estado, com pintura antiga, porém, com desgaste e com manchas; com fechadura de metal na cor cinza em ótimo estado, funcionando, porém, com desgaste, sem chave e com manchas.

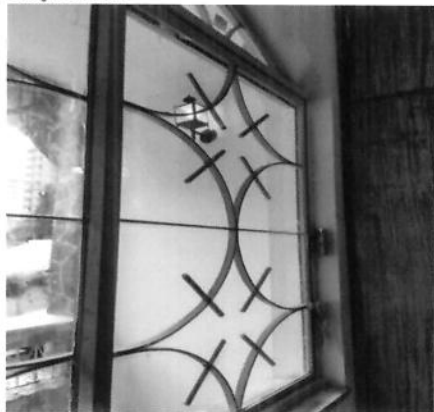
- 5.4 - Esquadria de metálico na cor branco(a) em ótimo estado com pintura esmaltada, com grade, com vidro liso, com pintura antiga e com 01 parte de correr, porém, com desgaste natural; com trinco de metálico na cor cromado em estado regular, com desgaste e com manchas de tinta, porém, funcionando e cadeado médio com chave. Obs: Soleira em mármore travertino com trinca.

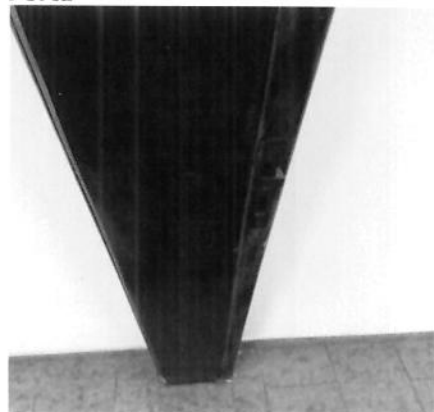
- 5.5 - Porta de madeira na cor envernizada em estado regular, com desgaste e com manchas de tinta, porém, com moldura e com pintura antiga; com batente em estado regular; com fechadura de metálico na cor cromado em estado regular, com desgaste natural, porém, funcionando e com chave.

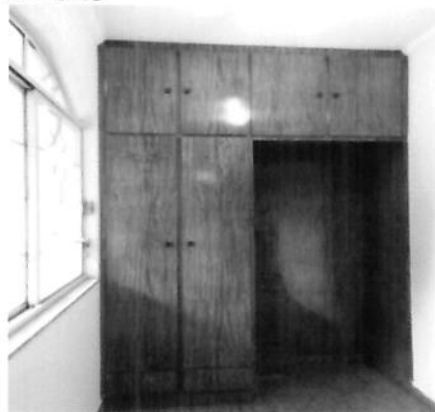
- 5.6 - Armário de fórmica embutido na cor marrom em estado regular, com imperfeições, com desgaste natural e com puxadores com desgaste, porém, com chave; com 6 portas em estado regular; com 4 gavetas em estado regular.

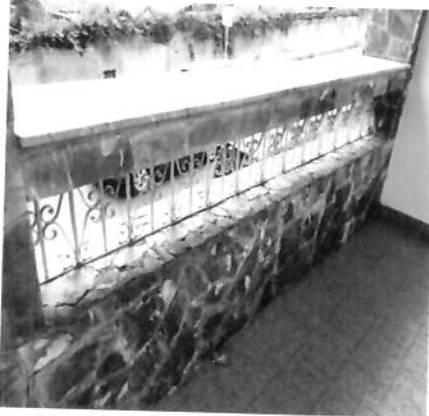
6.4 - Parapeito de revestido em pedras na cor cinza em estado regular, com desgaste natural, porém, com grade. Obs: Tampo superior de mármore em tons de cinza, com desgastes e trincas.

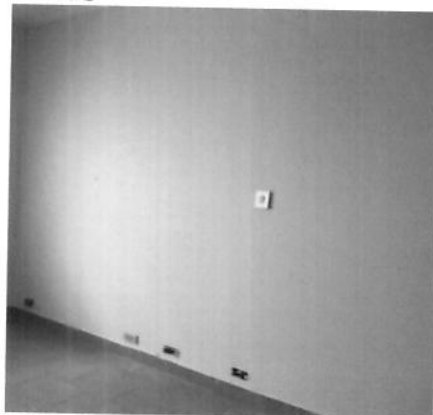
12.1 - Parede na cor areia em ótimo estado com pintura acrílico fosco, com pintura nova, porém, com falhas, com infiltrações e com manchas.

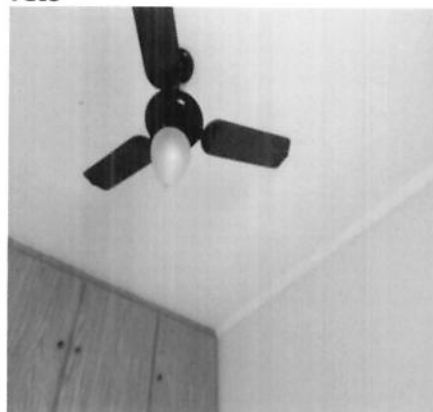
13.3 - Teto de laje na cor branco(a) em estado regular com pintura acrílico fosco, com falhas, com infiltrações e com trincas, porém, com pintura antiga; com moldura de gesso em estado regular, com desgaste e com manchas.
