## Auto de Vistoria de Entrada

| <b>Endereço do imóvel</b> | Avenida Antônio Carlos Comitre nº 1231, Parque Campolim, Sorocaba - SP. |
| <b>Proprietário(a)</b> | Domingos Julio Empreendimentos Imobiliários Ltda |
| <b>Locatário(a)</b> | M Exclusive Moveis Planejados e Decoração EIRELI |

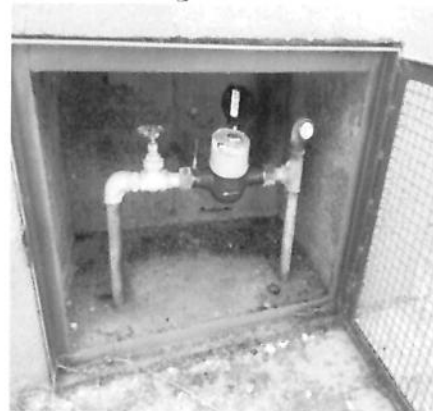
Cavelete de Água

5.3 - Cavalete de Água em bom estado. Obs: Com registro danificado.com gradil.

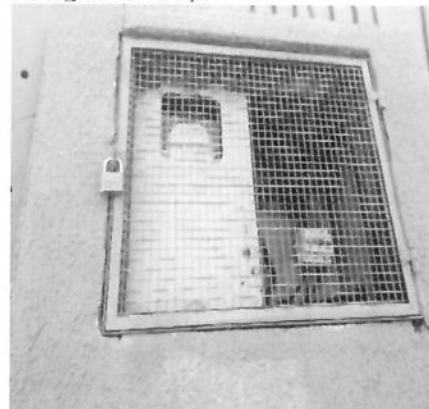
5.4 - Relógio de Força em bom estado. Obs: Com gradil e cadeado.

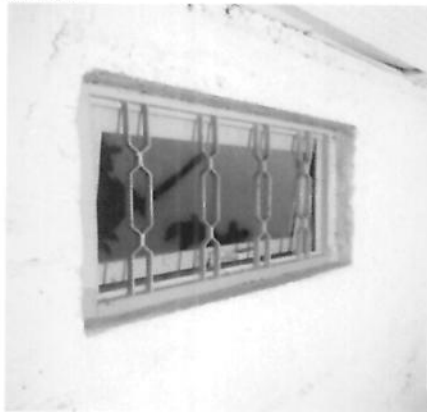
7.8 - Janela de metálico na cor cinza em bom estado.

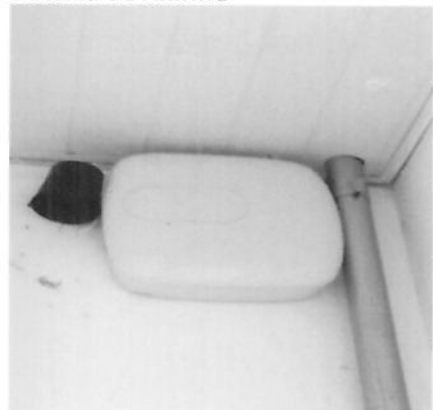
8.5 - Sistema de Alarme de plástico novo nas cores branco(a) e preto(a) em ótimo estado.

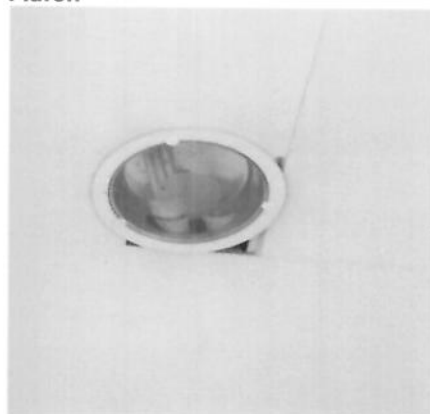
10.4 - Plafon de metálico na cor branco(a) em ótimo estado, com lâmpadas e com fechamento em vidro, porém, sem funcionamento.

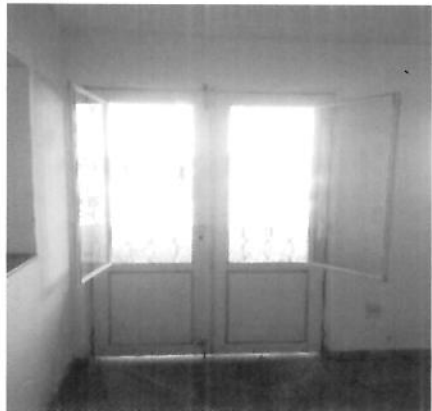
13.4 - Porta de metálico com vidros na cor branco(a) em bom estado com pintura esmaltada, com pintura antiga; com fechadura de metálico na cor cromado em bom estado. Obs: Pontos amassados.

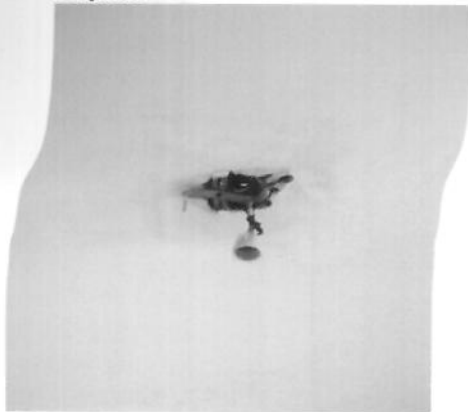
13.8 - Soquete de cerâmica em bom estado, porém, sem lâmpada.

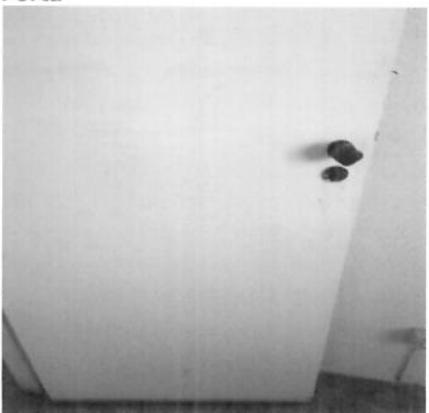
14.3 - Teto de laje na cor branco(a) em ótimo estado com pintura acrílico fosco, com pintura antiga.  
14.4 - Porta de madeira na cor branco(a) em bom estado com pintura esmaltada, com pintura antiga, porém, com desgaste e com manchas; com fechadura de metálico na cor preto(a) em bom estado, porém, com desgaste e com manchas; com maçaneta em estado regular, Obs: 01 faltante.
