Auto de Vistoria de Entrada

Endereço do imóvel Rua Marcílio Dias, 140, Vila Assis, Sorocaba - SP.
Proprietários(as) Carlos Alberto Martin e Dagmar de Lourdes Maia Martin
Locatário(a) Across Consultoria em Seguros EIRELI - EPP
Fiador(a) Porto Seguro Cia de Seguros Gerais

Data do laudo 14 de junho de 2019

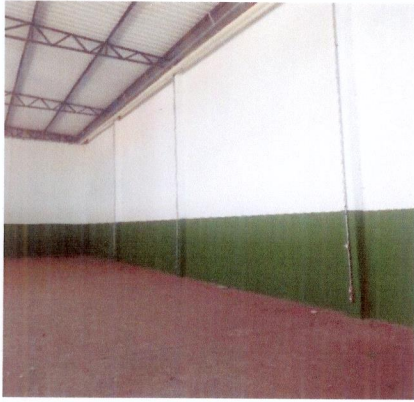
Pared

2.1 - Parede de blocos nas cores branco(a) e verde em ótimo estado com pintura acrílico fosco, com pintura antiga, porém, com desgaste e com manchas. Obs: 02 pontos hidráulicos.

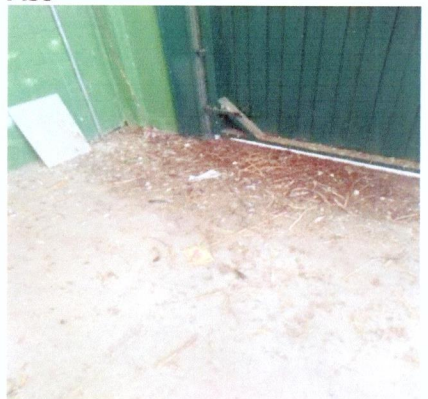
2.2 - Piso de concreto na cor cinza em ótimo estado, porém, sujo, com desgaste e com manchas; com ralo de plástico na cor branco(a) em ótimo estado, com grelha, porém, com desgaste e com manchas.

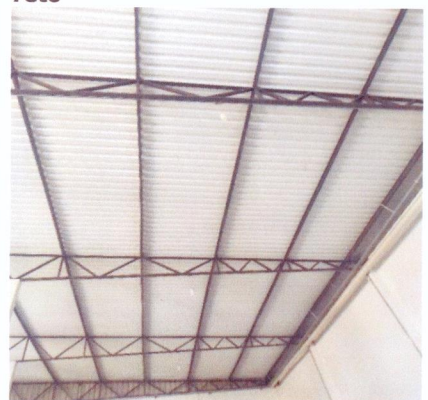
2.3 - Teto de metal nas cores preto(a) e cinza em ótimo estado, porém, sujo e com desgaste. Obs: Com pontos hidráulicos. Parte em laje com pintura antiga na cor branca.

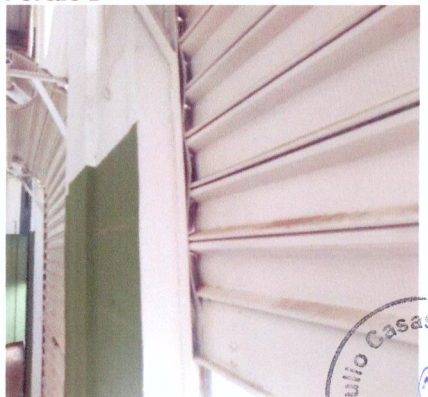
2.4 - 2 Portão I de metal na cor branco(a) em ótimo estado, de rolar e com pintura antiga, porém, com desgaste, com imperfeições, com manchas e sem chaves. Obs: Testado apenas 01.

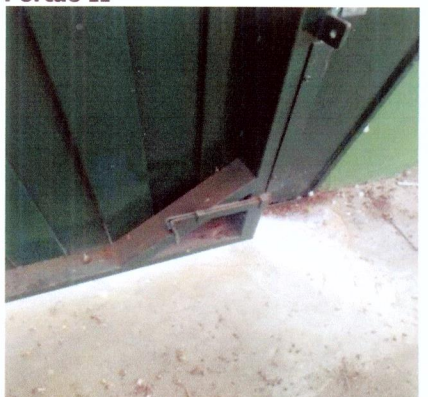
2.5 - Portão II de metal na cor verde em ótimo estado com pintura esmaltada, funcionando, com chave e com pintura antiga, porém, com desgaste, com ferrugem e com manchas; com portão social de metal na cor verde em ótimo estado com pintura esmaltada, com pintura antiga, porém, com desgaste e com manchas; com fechadura de metal na cor cromado em ótimo estado, funcionando e com chave, porém, com desgaste e com manchas, Obs: Apenas 01 lado da maçaneta.

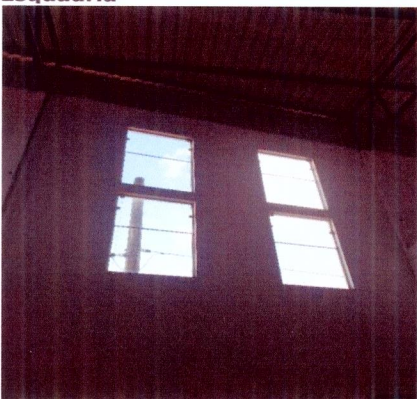
Esquadria

2.7 - 7 Esquadrias de alumínio/vidro na cor branco(a) em ótimo estado, com corda, com parte basculante, com vidro liso e com 01 parte fixa, porém, com manchas. Obs: 01 não abre; 01 não testada.

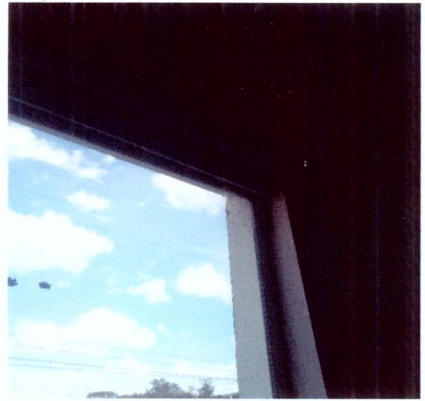
2.8 - Esquadria II de alumínio/vidro na cor branco(a) em ótimo estado, funcionando, com vidro liso, com 02 partes fixas e com 02 partes de correr, porém, com desgaste e com manchas; com puxador de alumínio na cor branco(a) em ótimo estado, porém, solto, com desgaste, sem chave e com manchas, Obs: Trancado.

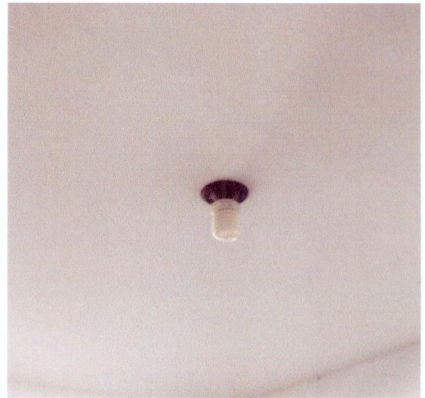
Plafon

2.9 - 2 Plafons de plástico na cor preto(a) em ótimo estado, com lâmpadas, porém, sujo, com desgaste e sem funcionamento.

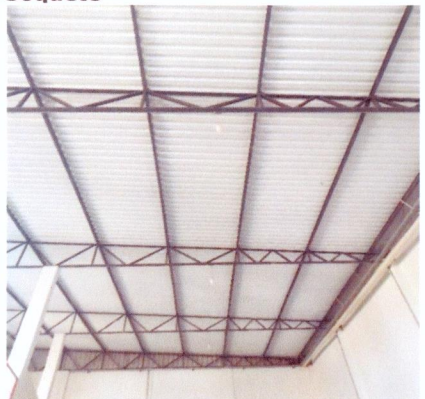
Soquete

2.10 - 4 Soquetes de plástico na cor cinza em ótimo estado, com lâmpadas, porém, sem funcionamento e com lâmpada exposta.

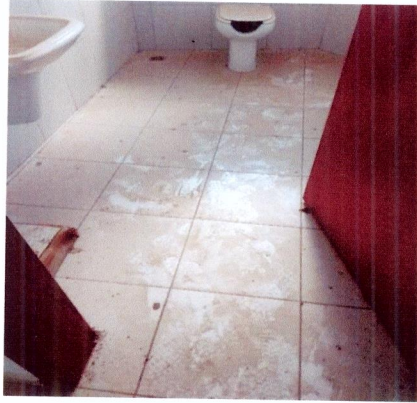
- 4.1 - Parede de azulejo nas cores branco(a) e cinza em ótimo estado, com barra de apoio de inox. Obs: 01 peça trincada;. 03 barras de inox.
- 4.2 - Piso de cerâmica na cor branco(a) em bom estado, porém, com desgaste, com trincas e com desgaste natural; com ralo de plástico em bom estado.

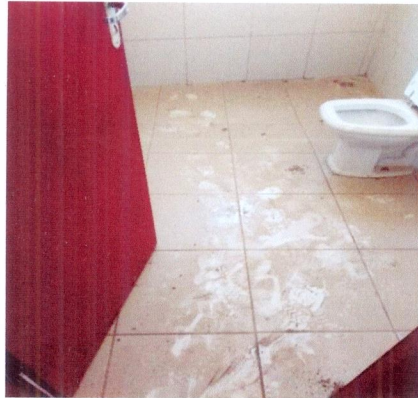
5.2 - Piso de cerâmica na cor branco(a) em bom estado, porém, com desgaste, com trincas e com desgaste natural.

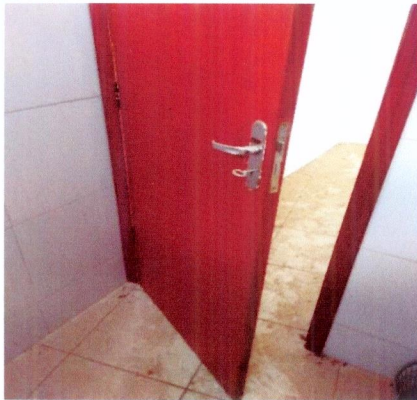
- 9.3 - Teto de laje na cor branco(a) em ótimo estado com pintura acrílico fosco, com pintura antiga.
- 9.4 - Porta de madeira na cor envernizada em ótimo estado, com pintura antiga, porém, com desgaste e com manchas; com batente de madeira na cor envernizada em ótimo estado, com pintura antiga, porém, com desgaste e com manchas; com fechadura de metálico na cor cromado em ótimo estado, funcionando e com chave, Obs: Com película de proteção.
