## Auto de Vistoria de Entrada

**Endereço do imóvel** Rua Deodoro Gonçalves, 110, Lote 12, quadra E, Jardim Paulistano, Sorocaba - SP.

**Data do laudo** 17/07/2019

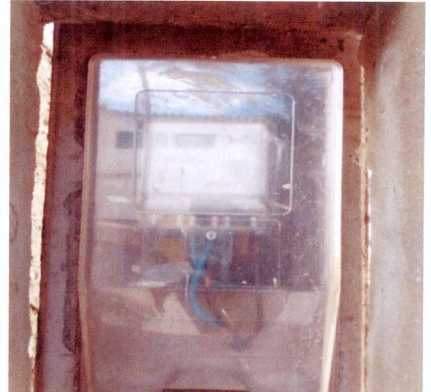
- 1.1 - Parede de revestido em pedras em ótimo estado.
- 1.2 - Piso de concreto em ótimo estado. Obs: Sem acabamento.
- 1.3 - Cavalete de Água em ótimo estado.
- 1.4 - Relógio de Força em ótimo estado, porém, sujo.

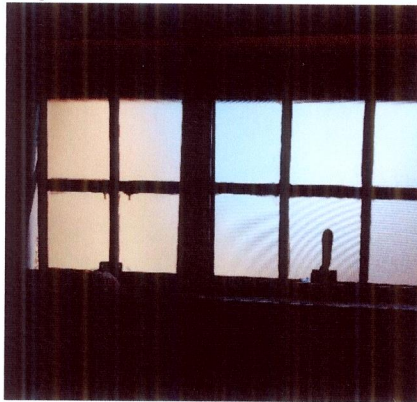
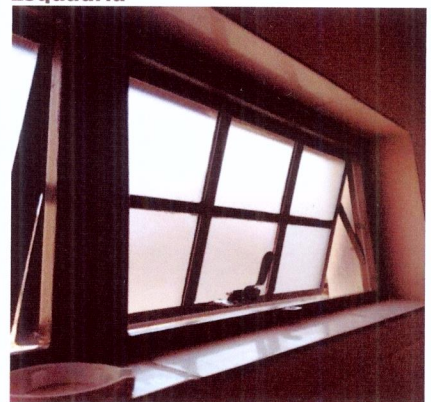
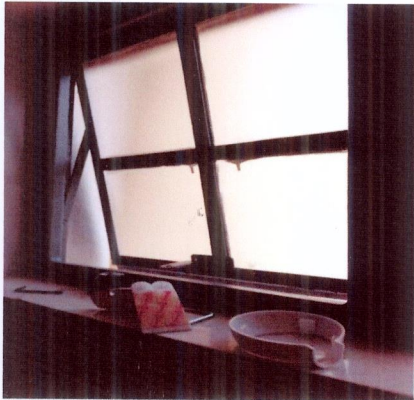
- 4.5 - Esquadria de metálico na cor cinza em ótimo estado com pintura esmaltada, com trincos, com parte basculante, com pintura nova e com vidro mini boreal. Obs: 01 trinco faltante.
