## Auto de Vistoria de Entrada

**Endereço do imóvel** Rua Octávio Novaes de Carvalho nº 247, salão 03, Jardim Vera Cruz, Sorocaba - SP.

**Data do laudo** 23/07/2019

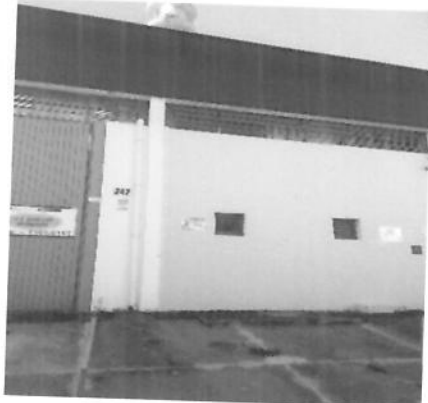
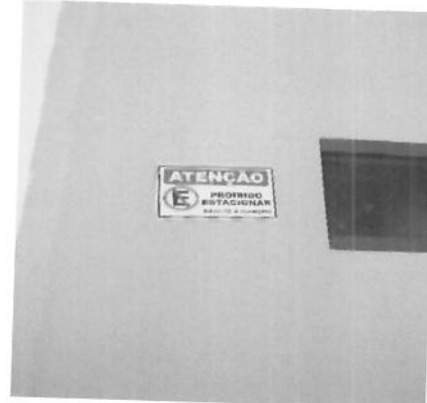
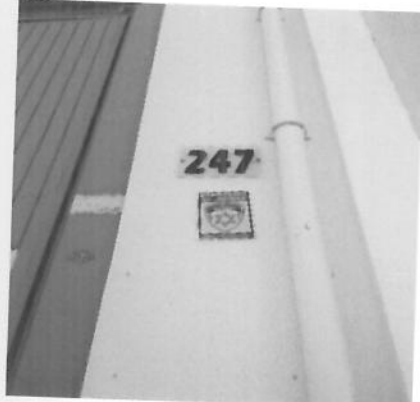
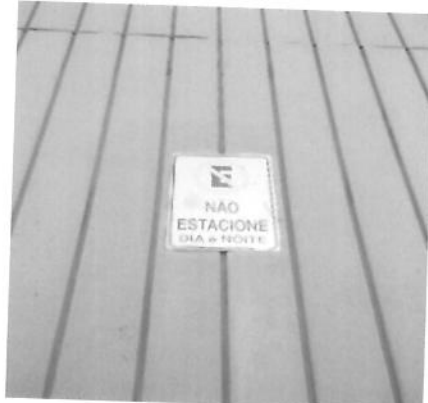
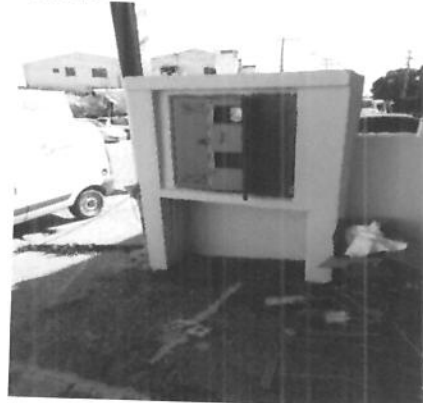
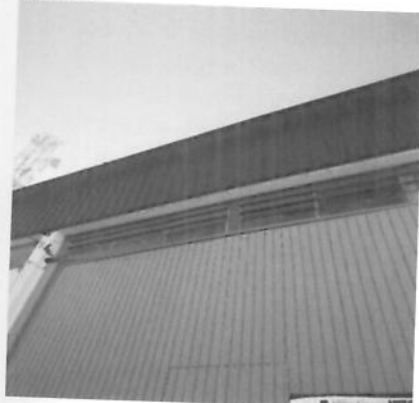
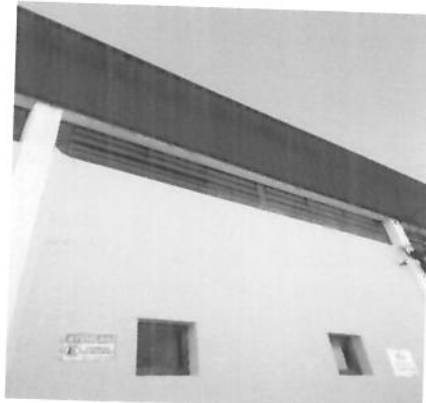
1.1 - Parede de textura na cor creme em ótimo estado com pintura acrílico fosco, com pintura antiga e com número de plástico, porém, com desgaste, com falhas e com manchas; com parte de metálico na cor azul em ótimo estado com pintura esmaltada, porém, com desgaste e com manchas. Obs: Abrigo em alvenaria com fechamento metálico na cor cinza e 03 cadeados pequenos com chaves; relógio de energia, funcionando em perfeito estado.

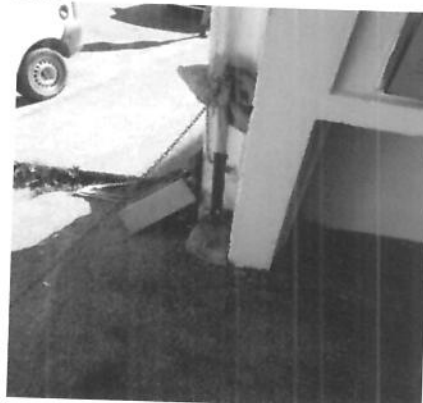
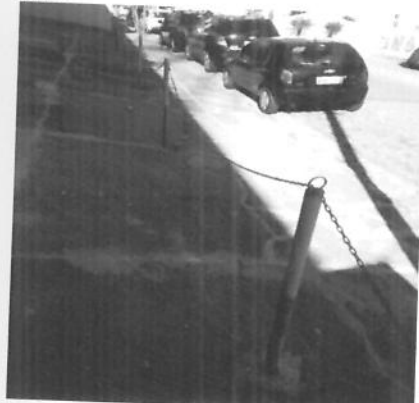
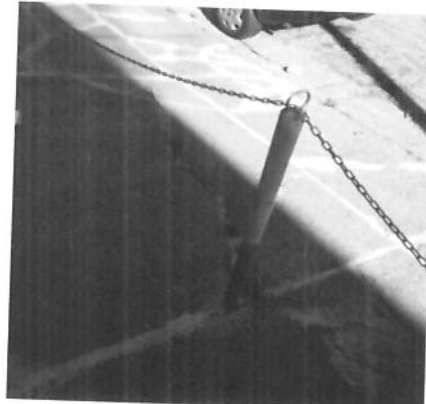
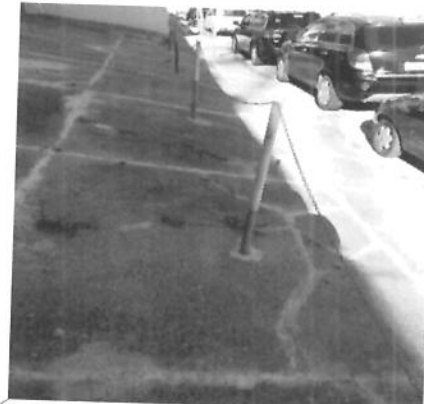
1.2 - Piso de concreto na cor cinza em ótimo estado, porém, sujo, com desgaste, com imperfeições, com manchas e com trincas. Obs: 05 suportes para corrente.

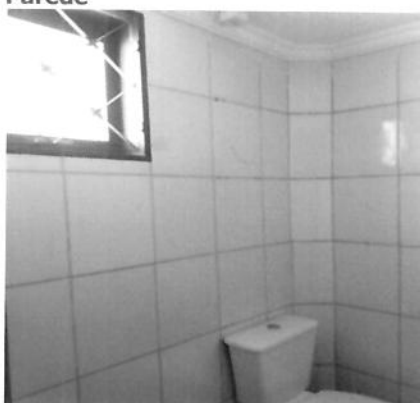
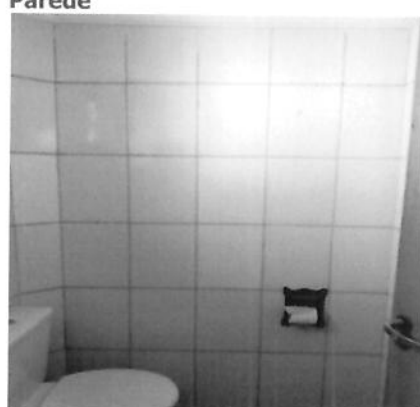
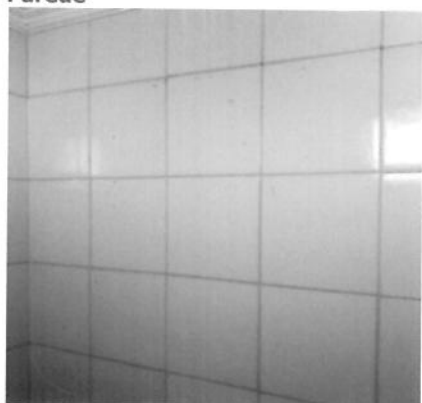
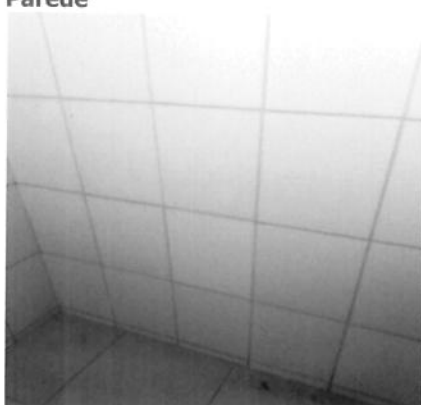
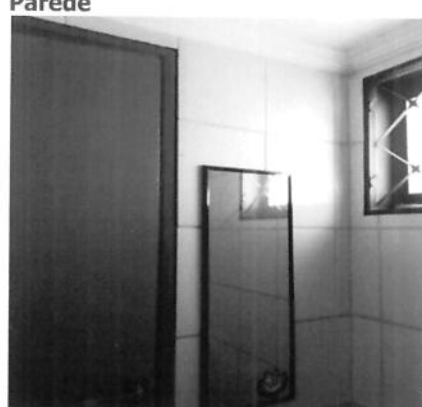
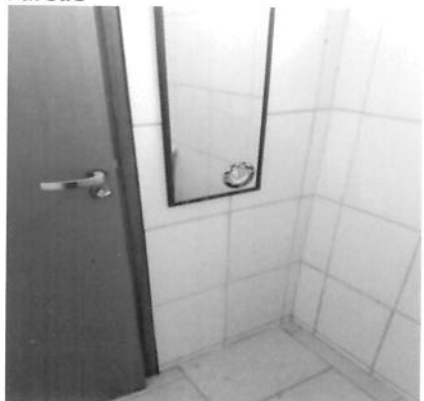
5.1 - Parede de azulejo na cor branco(a) em ótimo estado, porém, sujo, com furos, com desgaste e com manchas.

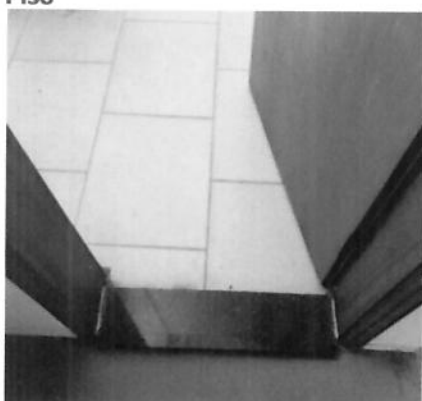
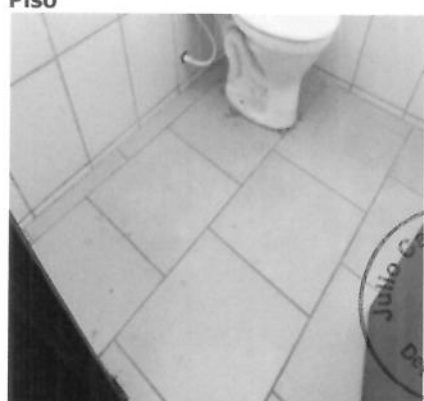
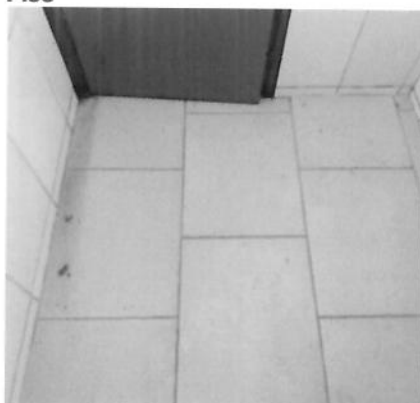
5.2 - Piso de cerâmica na cor branco gelo em ótimo estado, porém, sujo, com desgaste e com manchas; com ralo de

plástico na cor cromado em estado regular, com desgaste e com manchas; com soleira de granito na cor preto(a) em estado regular, com desgaste.

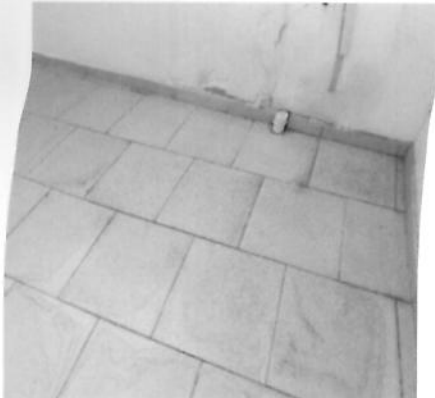
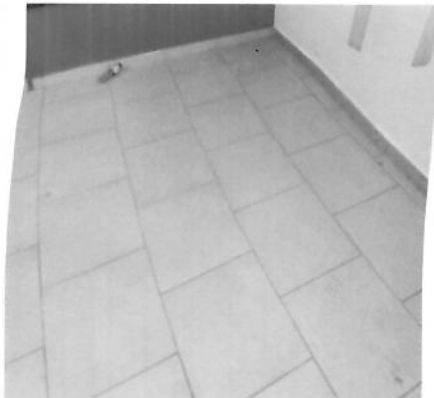
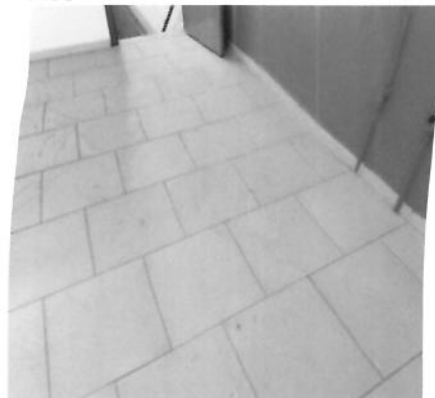
- 8.2 - Piso de cerâmica na cor branco gelo em ótimo estado, porém, sujo, com desgaste e com manchas; com rodapé em estado regular, sujo, com desgaste e com manchas.
