## Auto de Vistoria de Entrada

**Endereço do imóvel** Rua Diadema nº 370, lote 09 quadra 07, Jardim Leocádia, Sorocaba - SP.  
**Proprietários(as)** LUIZ RODRIGUES RIBEIRO e JOSETE LOBO DA SILVA RODRIGUES RIBEIRO  
**Locatários(as)** Ivan Teles de Ataíde e Cibele Tavante Teotonio de Ataíde  
**Fiadores(as)** Marcelo Rolim e Simone Rufino Rolim

**Data do laudo** 31 de julho de 2019.

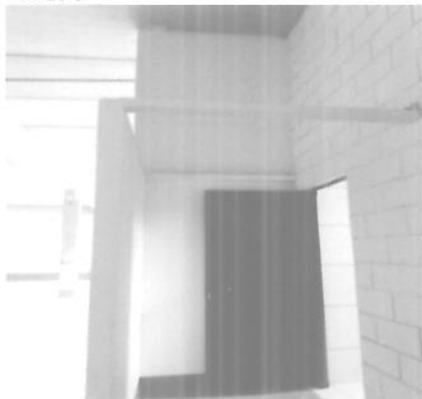
2.1 - Parede de alvenaria nas cores branco(a) e cinza em ótimo estado, com pintura antiga, porém, com desgaste, com manchas e com mancha de infiltração.

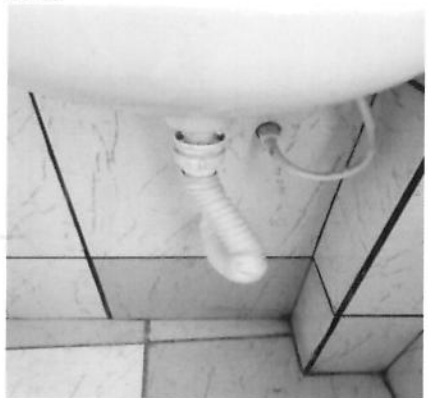
- 3.7 - Cuba de louça na cor branco(a) em ótimo estado, com torneira simples. Obs: Torneira com desgastes e vazamento.
- 3.8 - 2 Vasos Sanitários de louça deca na cor branco(a) em ótimo estado, funcionando e com caixa acoplada. Obs: 01 vaso sem fluxo de água.

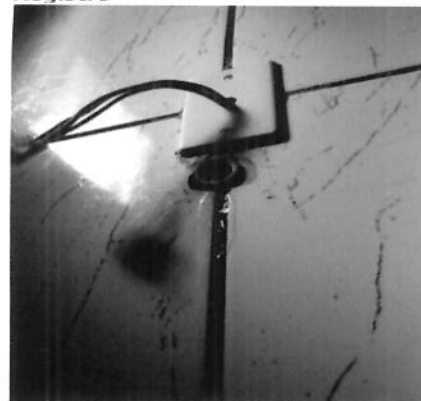
- 4.9 - Registro de metálico docol em ótimo estado. Obs: Ponto hidráulico sem tampão e vazando.
- 4.10 - Plafon de plástico na cor branco(a) em ótimo estado.

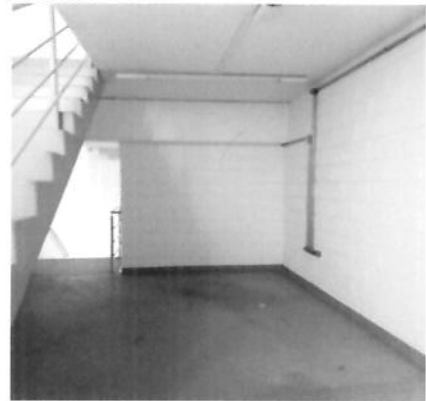
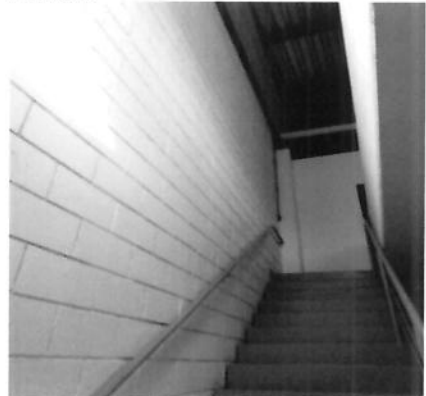
5.1 - Parede de alvenaria nas cores branco(a) e cinza em ótimo estado, com pintura antiga, porém, com desgaste e com manchas.

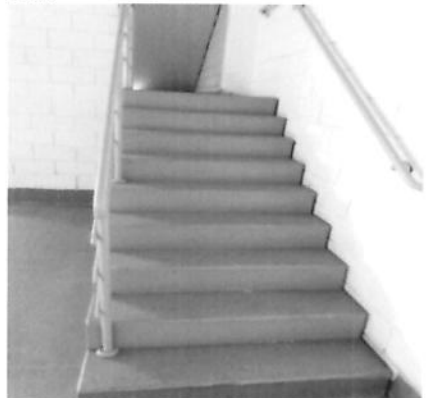
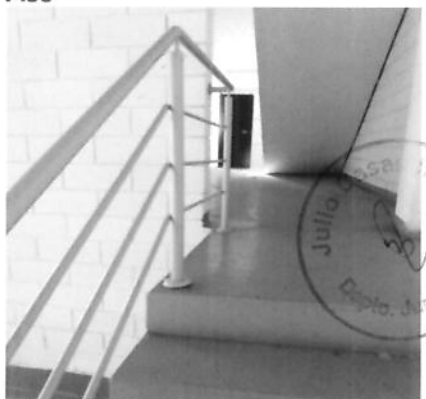
5.2 - Piso de concreto na cor cinza em estado regular, com desgaste, com manchas e com trincas, porém, com corrimão. Obs: Corrimão metálico com pintura antiga esmaltada na cor cinza.

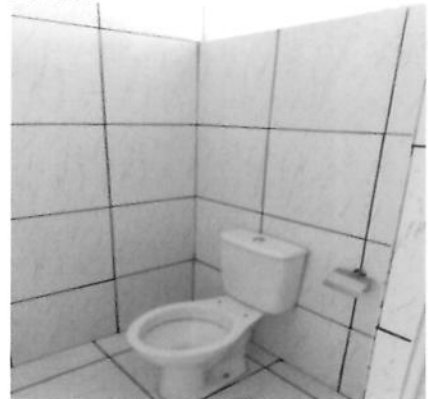
9.1 - Parede de azulejo nas cores branco(a) e cinza em ótimo estado, porém, com imperfeições e com trincas.

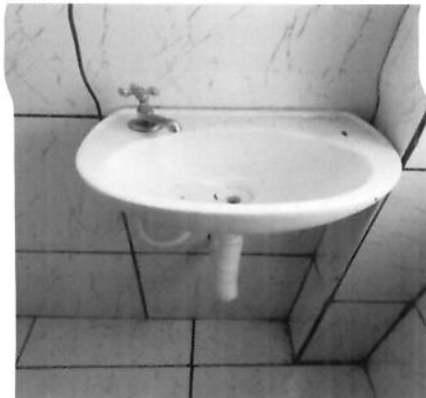
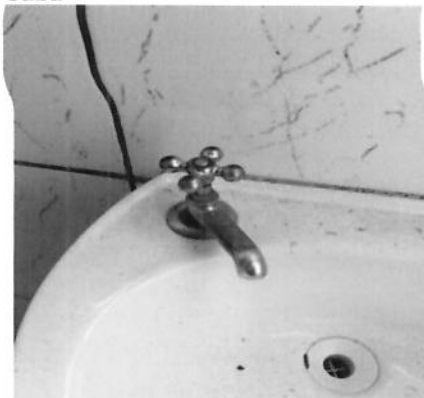
9.7 - Cuba de louça na cor branco(a) em ótimo estado, com torneira simples. Obs: Torneira com desgastes e sem fluxo de água.

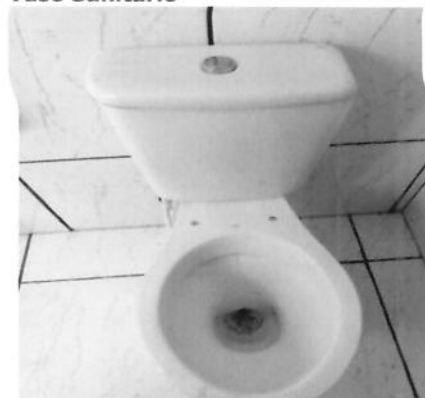
Vaso Sanitário

9.8 - 2 Vasos Sanitários de louça deca na cor branco(a) em ótimo estado, funcionando e com caixa acoplada. Obs: Sem fluxo de água.

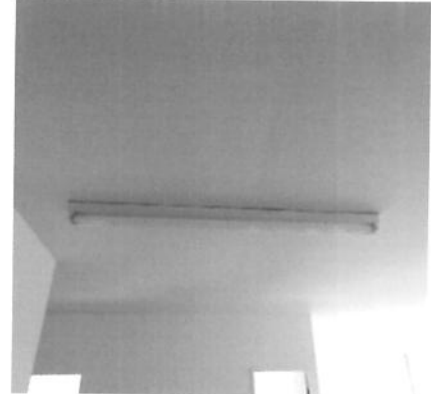
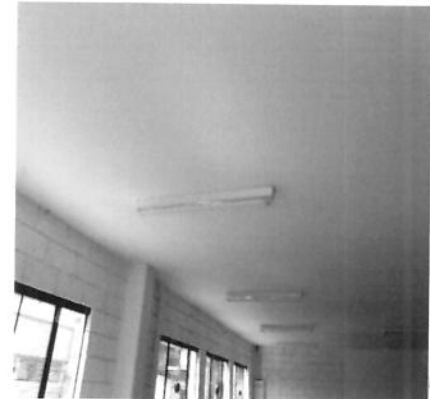
12.7 - 8 Luminárias de metal na cor branco(a) em ótimo estado, com lâmpadas e do tipo tubular, porém, sujo e sem funcionamento.
