## Auto de Vistoria de Entrada

**Endereço do imóvel** Rua Avelino Argento nº 168, salão 02, Jardim Paulistano, Sorocaba - SP.  
**Proprietários(as)** Jose Roberto Natale e Nilvia Araujo de Souza Natale  
**Locatário(a)** Esthela Graciele Oliveira Conde  
**Fiador(a)** Porto Seguro Cia de Seguros Gerais

**Data do laudo** 01/08/2019

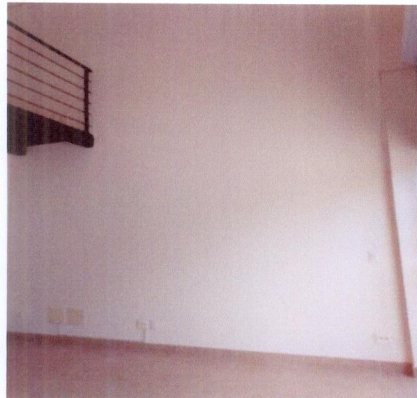
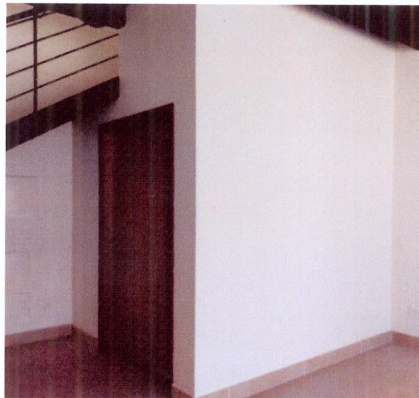
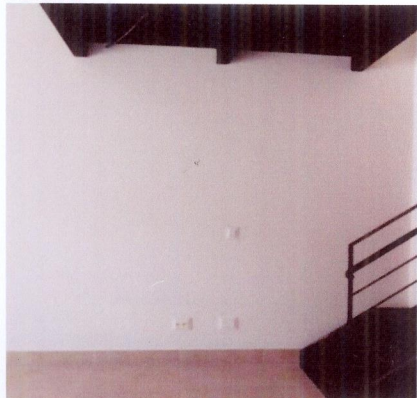
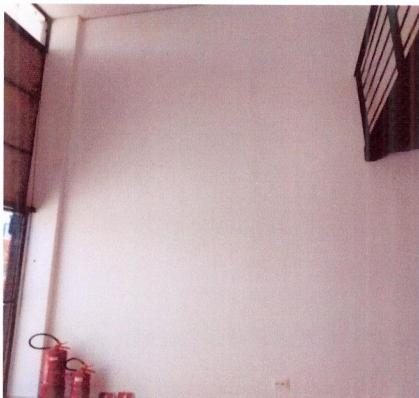
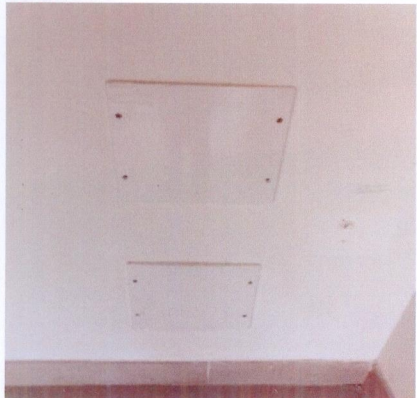
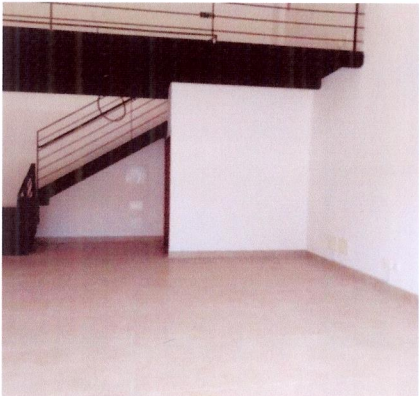
2.1 - Parede na cor branco(a) em ótimo estado com pintura acrílico fosco, com pintura nova. Obs: 04 pontos de inspeção.

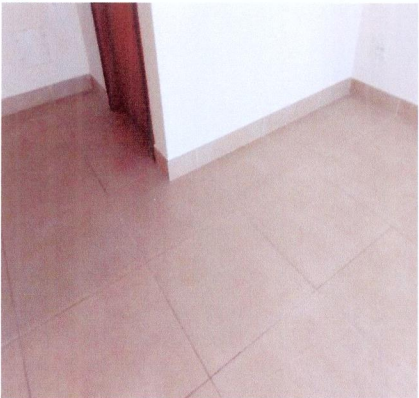
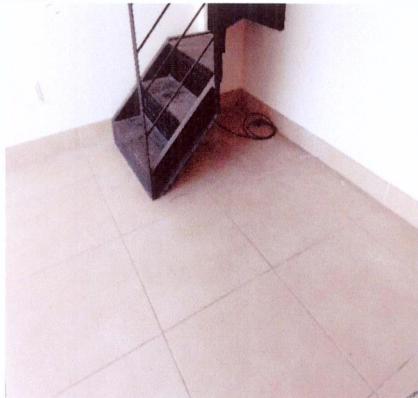
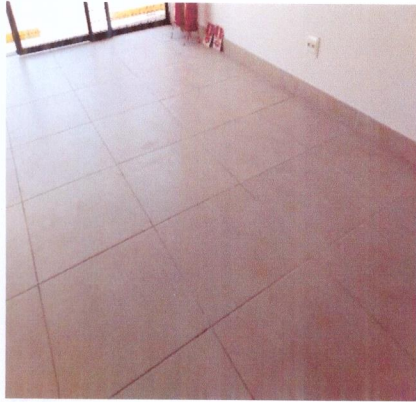
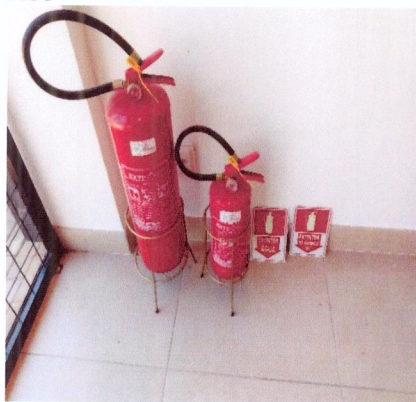
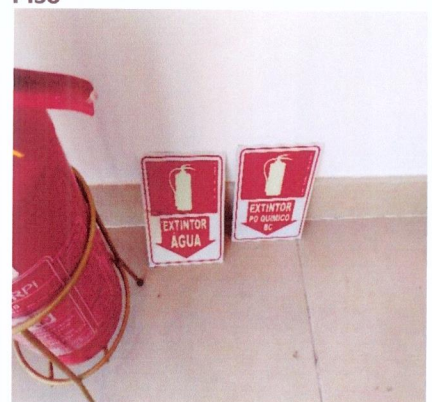
2.2 - Piso de porcelanato na cor bege em ótimo estado, extintor tipo bc, porém, empoeirado; com rodapé em ótimo estado.

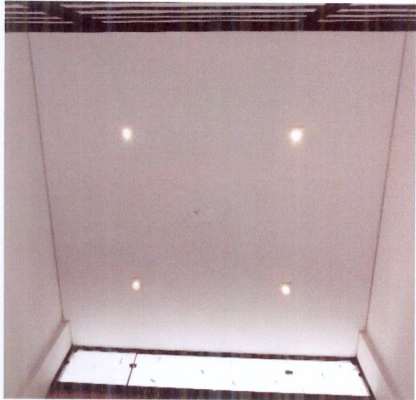
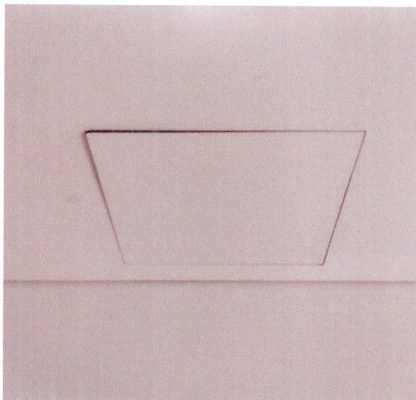
2.3 - Teto de gesso na cor branco(a) em ótimo estado com pintura acrílico fosco, com pintura nova. Obs: Alçapão de acesso ao soton.

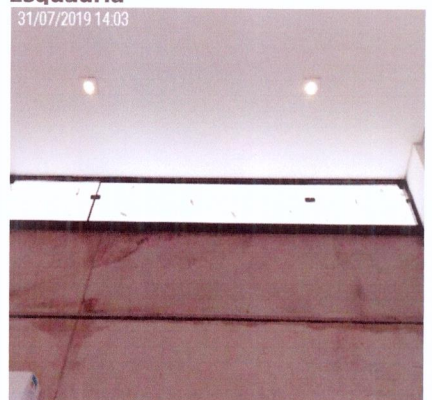
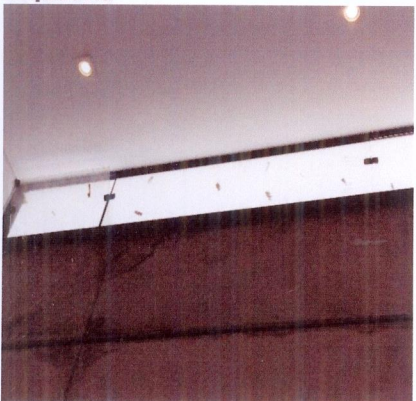
2.4 - Esquadria de alumínio na cor preto(a) em ótimo estado, funcionando, com parte basculante e com vidro liso, porém, com manchas.

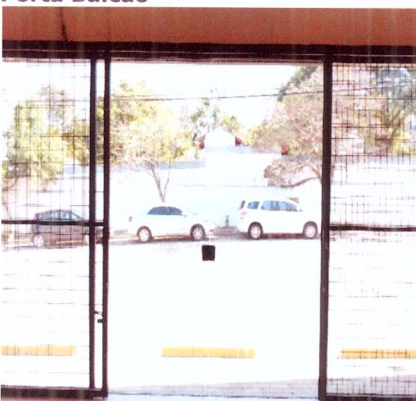
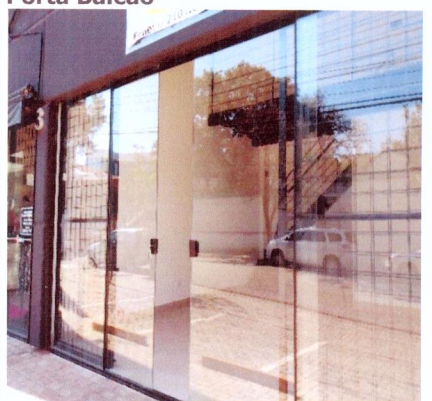
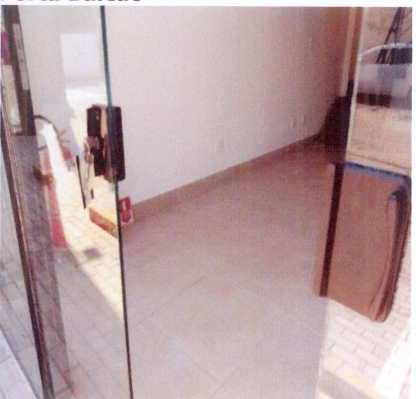
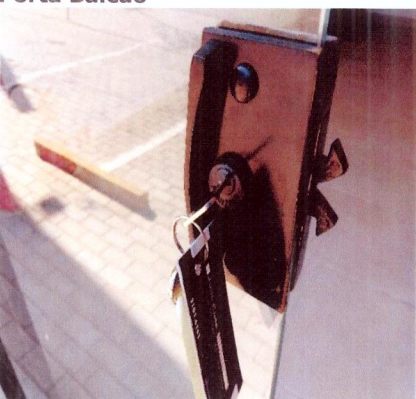
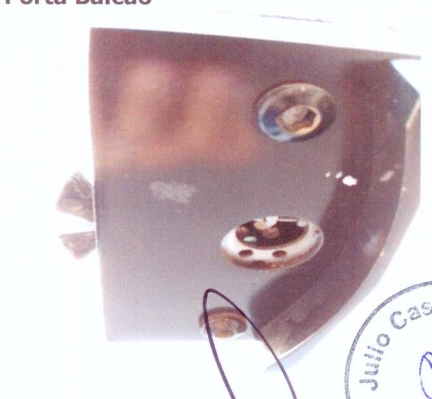
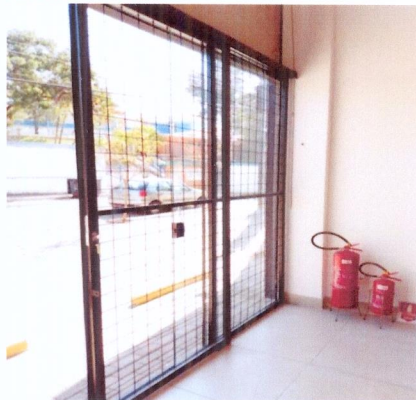
2.5 - Porta Balcão de alumínio na cor preto(a) em ótimo estado, funcionando, com vidro liso e com 02 partes de abrir; com fechadura de metálico na cor cromado em ótimo estado, funcionando e com chave, Obs: Ponto avariado. Obs: Gradil de proteção metálico, com pintura esmaltada antiga na cor preta, funcionando com fechadura de mesmas especificações, funcionando com chave.

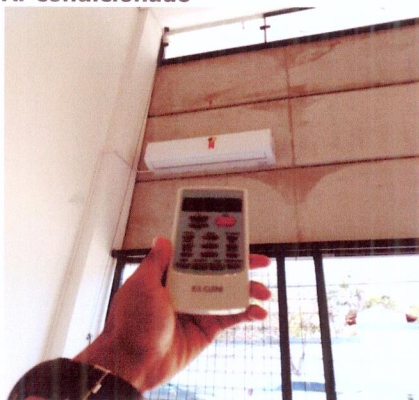
2.6 - Ar condicionado de plástico elgin com controle na cor branco(a) em ótimo estado. Obs: Controle sem funcionamento.

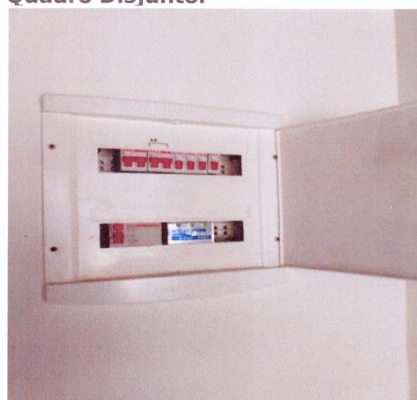
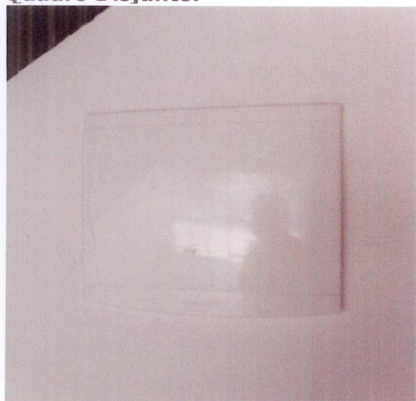
2.7 - Quadro Disjuntor de plástico na cor branco(a) em ótimo estado, funcionando e sem avarias.

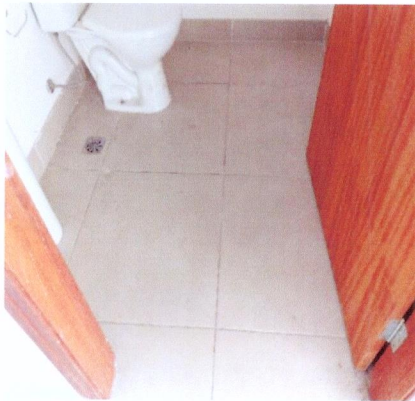
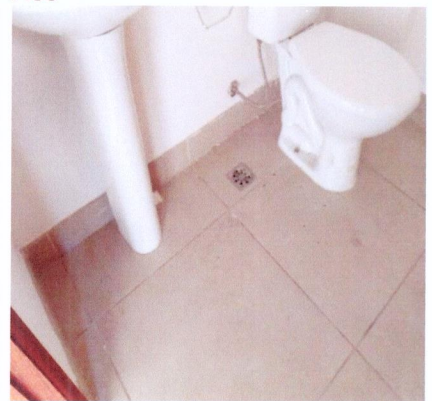
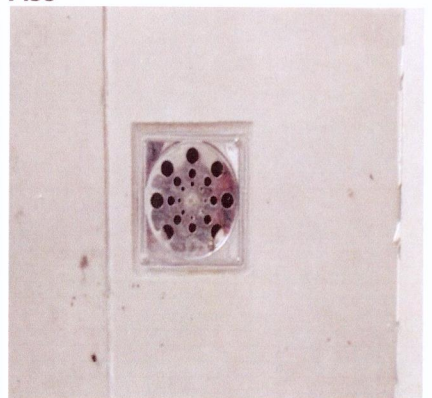
- 3.1 - Parede na cor branco(a) em ótimo estado com pintura acrílico fosco, com pintura nova; com parte de pastilhas na cor branco(a) em ótimo estado.
- 3.2 - Piso de porcelanato na cor bege em ótimo estado, extintor tipo bc, porém, sujo; com rodapé em ótimo estado; com ralo de inox na cor cromado em ótimo estado.

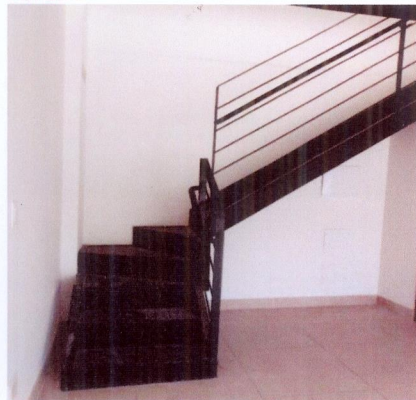
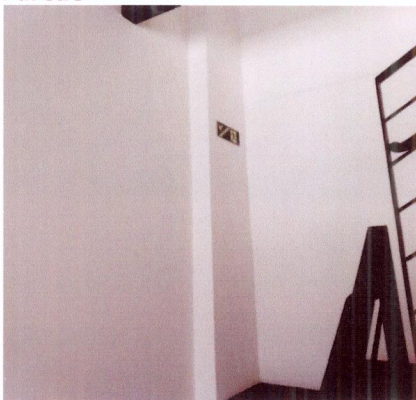
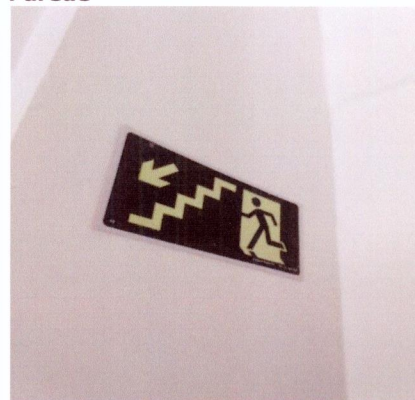
4.1 - Parede na cor branco(a) em ótimo estado com pintura acrílico fosco, com pintura nova e com placa para identificação.

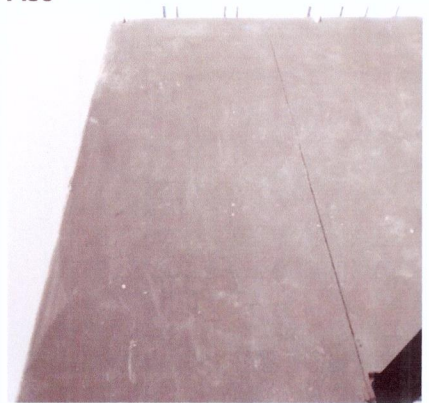
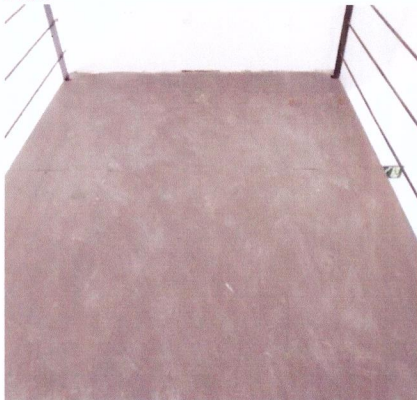
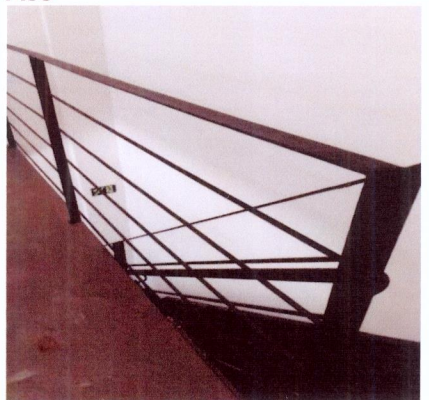
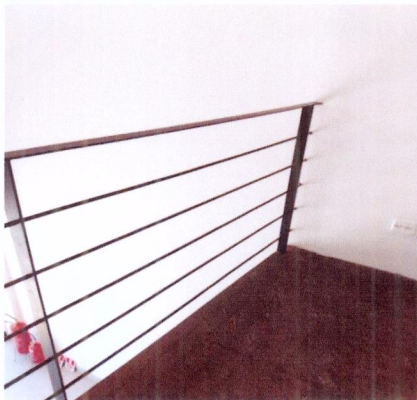
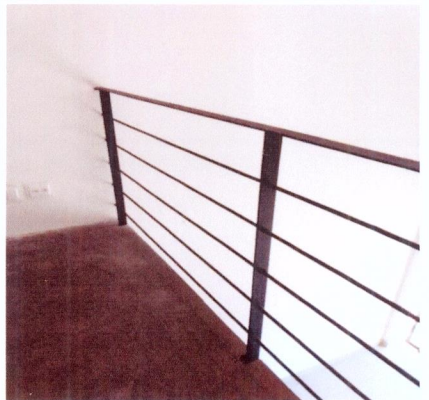
5.2 - Piso de metálico na cor preto(a) em ótimo estado, extintor tipo bc, porém, com desgaste. Obs: Revestimento em placas de madeira com desgastes e sujo, pintura antiga na cor cinza;. Guarda corpo metálico com pintura antiga esmaltada na cor preta.
