## Auto de Vistoria de Entrada

**Endereço do imóvel** Rua Jorge Pedro Luz nº 302, Parque Residencial Villa dos Ingleses, Sorocaba - SP.  
**Proprietário(a)** Diva Pires Fernandes  
**Locatários(as)** Caroline Chagury Salcedo e Daniel Rogerio Mendes Fernandes  
**Fiadores(as)** Jose Alfredo Salcedo e Miriam Chagury Salcedo

**Data do laudo** 09/08/2019

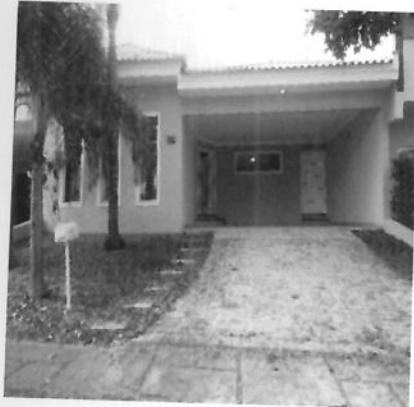
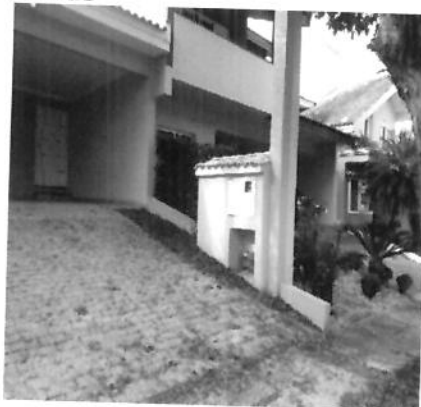
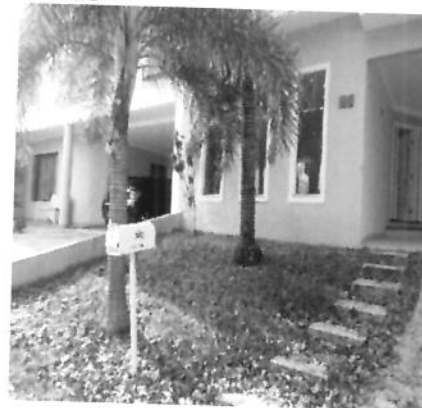
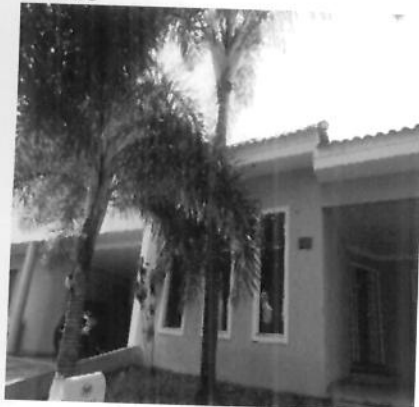
- 1.1 - Parede de textura na cor areia em ótimo estado, com pintura antiga, porém, com falhas e com manchas.
- 1.2 - Piso de pedra miracema na cor bege em bom estado, porém, com desgaste e com manchas; com parte em estado regular, Obs: Gramado sem cuidado. 03 palmeiras médias. Obs: Escada no mesmo acabamento com peças avariadas. 01 caixa de correio metálica;. 01 ponto de iluminação sem funcionamento.
- 1.3 - Beiral na cor branco(a) em ótimo estado, com pintura antiga; com pintura, antigo(a).
- 1.4 - Número de madeira em estado ruim.
- 1.5 - Cavalete de Água em ótimo estado, com torneira simples.
- 1.6 - Relógio de Força de metálico na cor branco(a) em ótimo estado.
- 1.7 - 2 Luminárias de Teto de metálico em ótimo estado, com vidro fosco. Obs: Somente um funcionando.

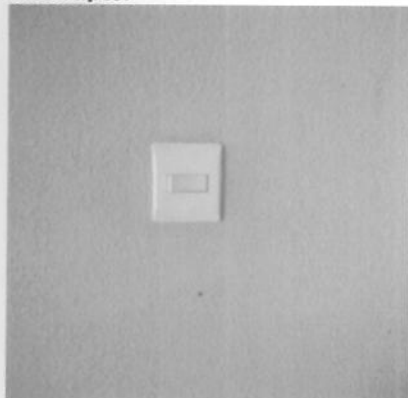
#### Interruptor

2.6 - Interruptor de plástico na cor branco(a) em ótimo estado.

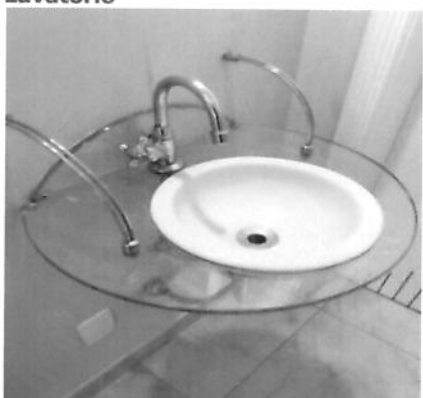
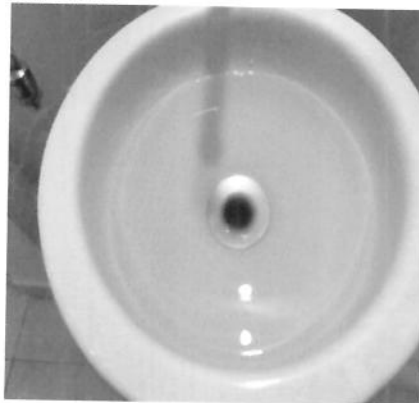
**Lavatório**

4.4 - Lavatório de vidro temperado em ótimo estado, sem vazamento, com torneira simples e com cuba de louça branca, porém, com mancha. Obs: Vazão de água baixa.

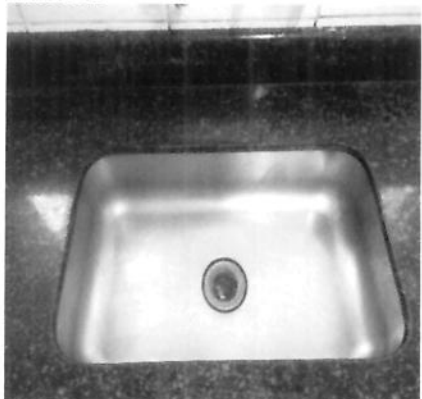
8.7 - Bancada de granito na cor preto(a) em ótimo estado, com cuba de inox.

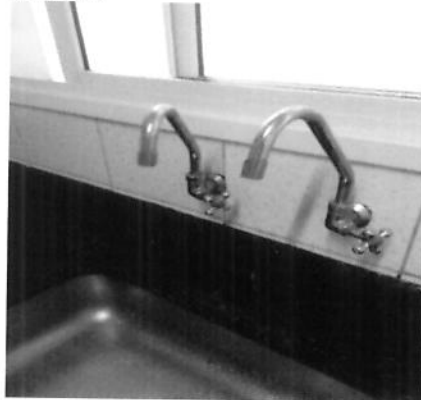
Torneira

8.9 - 2 Torneiras de metálico em bom estado, funcionando.

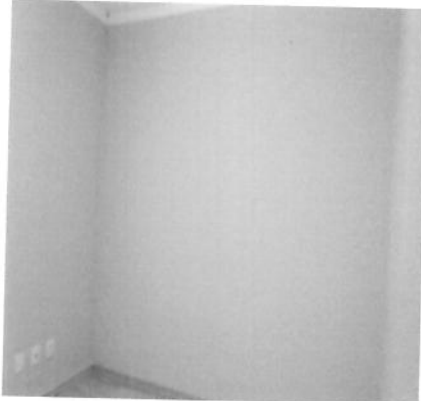
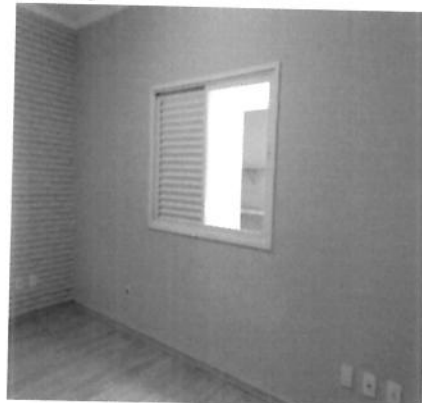
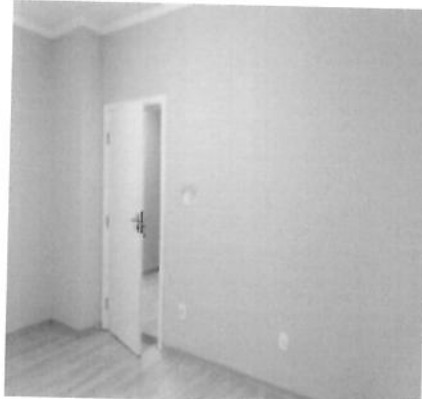
12.1 - Parede de alvenaria na cor areia em ótimo estado, com pintura antiga e parte da parede com papel de parede, porém, com manchas.

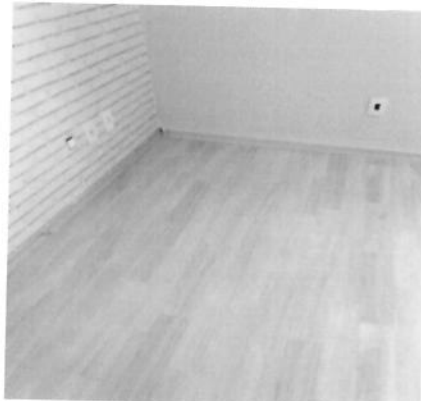
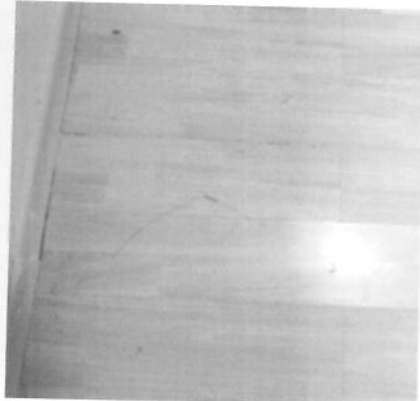
12.2 - Piso de laminado na cor bege em bom estado, porém, com desgaste; com soleira de granito na cor bege em ótimo estado; com rodapé em estado regular, com infiltrações, Obs: Pontos danificados. Obs: Apresentando desgastes nas juntas e pontos com infiltrações. enroscando no piso.

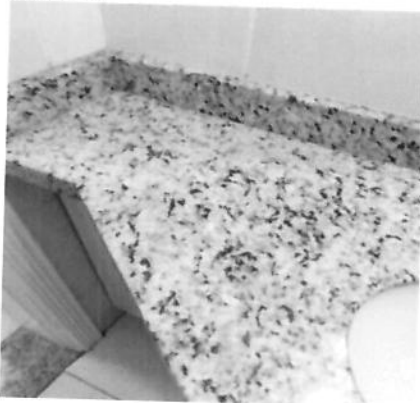
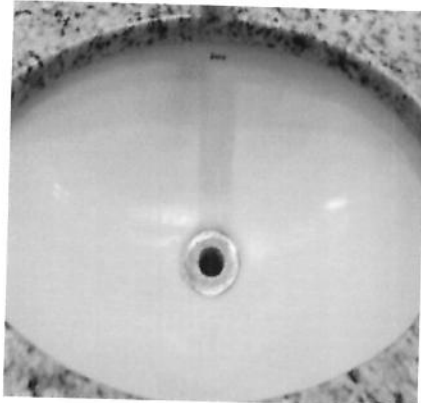
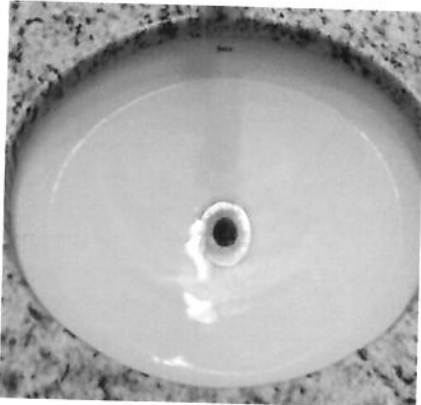
- 13.5 - Bancada de granito na cor bege em ótimo estado, com cuba de louça bege. Obs: Cuba com vazao lenta.
- 13.6 - Torneira de metálico na cor cromado em ótimo estado, funcionando e sem vazamento, porém, com desgaste.

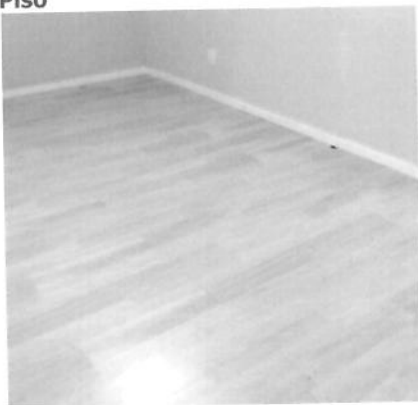
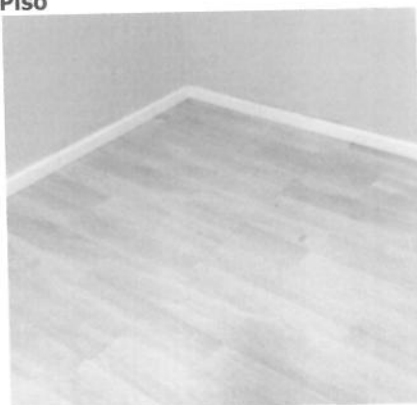
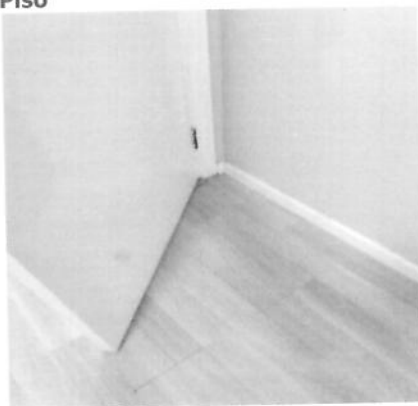
- 14.1 - Parede de alvenaria na cor areia em ótimo estado, com pintura nova, porém, com infiltrações.
- 14.2 - Piso de laminado na cor bege em bom estado, porém, com desgaste; com soleira de granito na cor bege em ótimo estado; com rodapé de madeira na cor branco(a) em bom estado, porém, com infiltrações, Obs: Pontos danificados. Obs: Apresentando desgastes nas juntas e pontos com infiltrações.
