## Auto de Vistoria de Entrada

| <b>Endereço do imóvel</b> | Rua Conselheiro Nebias nº 53, Vila Trujillo, Sorocaba - SP. |

**Data do laudo** 13/08/2019

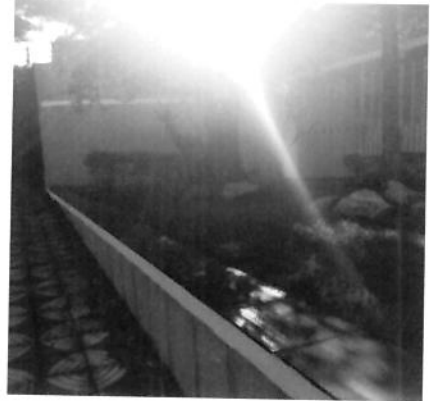
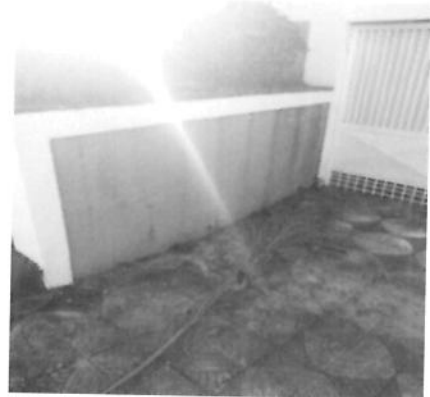
1.1 - Parede de textura na cor laranja em ótimo estado com pintura acrílico fosco, com pintura antiga e com número de metal, porém, com desgaste, com falhas, com manchas e com trincas; com parte na cor branco(a) em ótimo estado com pintura acrílico fosco, funcionando e com pintura antiga, porém, com manchas.

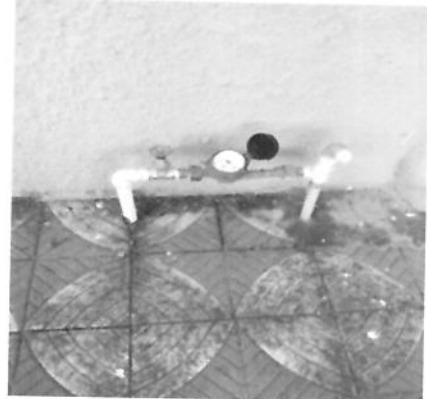
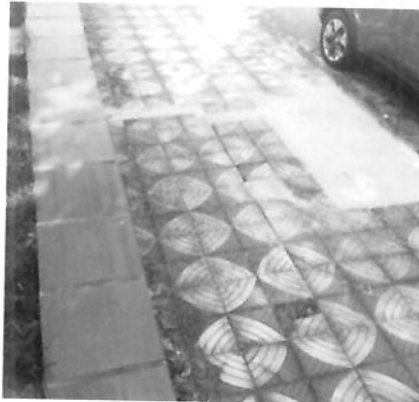
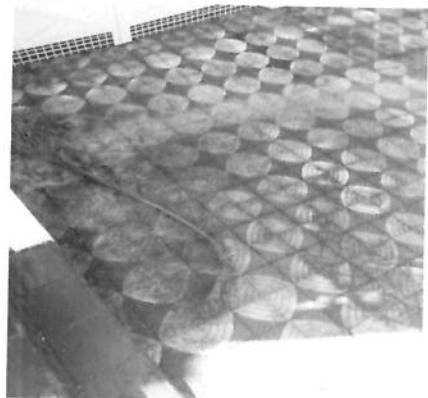
1.2 - Piso de concreto nas cores branco(a) e cinza em ótimo estado, porém, sujo, com desgaste, com imperfeições, com manchas e com trincas. Obs: Parte com revestimento cerâmico liso e fosco marrom com manchas, desgastes e trincas;. Cavalete hidráulico PVC com desgastes.

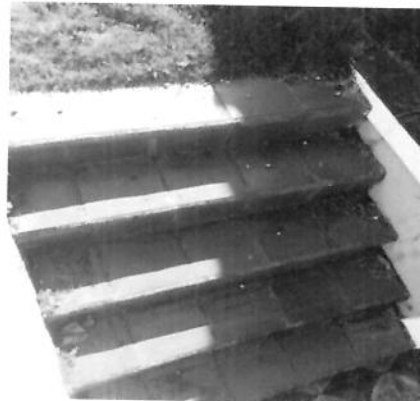
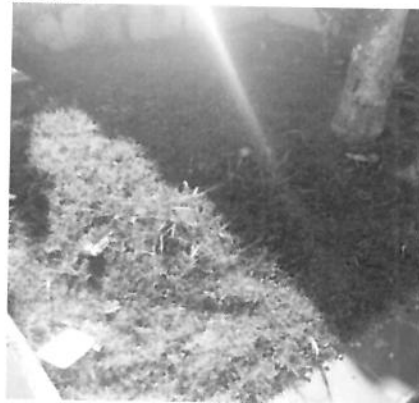
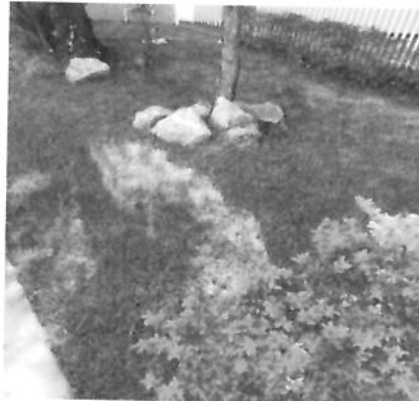
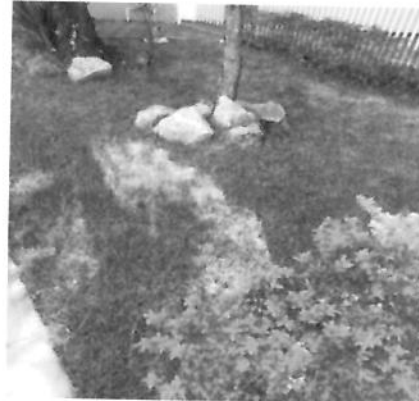
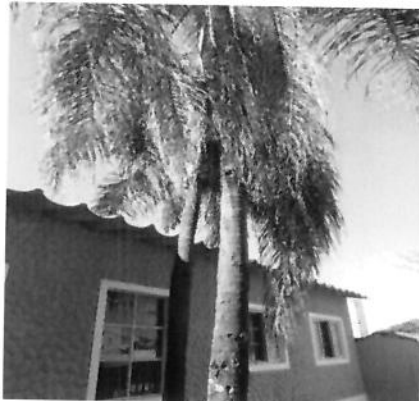
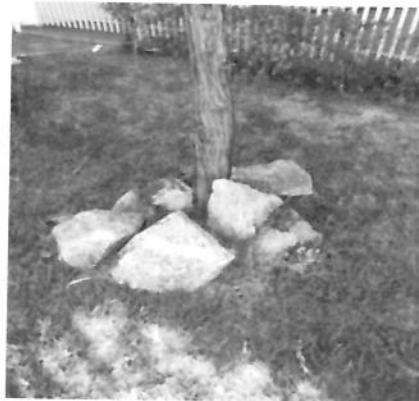
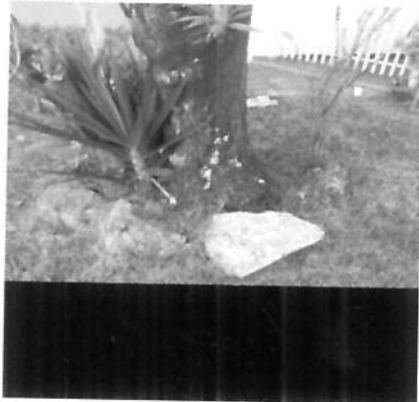
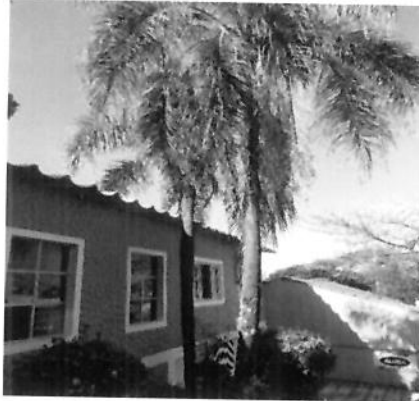
1.3 - Jardim de grama(s)/planta(s) em ótimo estado, com suporte de ferro e com contorno em pedras. Obs: 5 coqueiros.

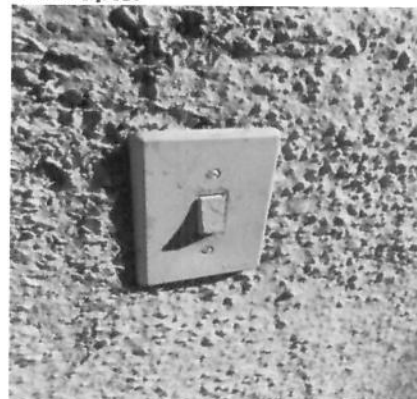
1.4 - Interruptor de plástico na cor laranja em ótimo estado com pintura acrílico fosco, porém, com desgaste e com manchas.

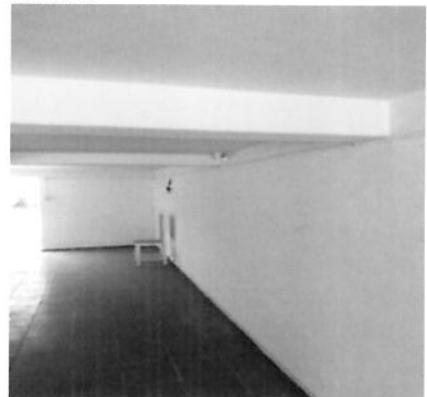
2.1 - Parede na cor branco(a) em ótimo estado com pintura acrílico fosco, com canaleta plástica e com pintura antiga, porém, com desgaste, com infiltrações e com manchas. Obs: + 01 soquete simples.

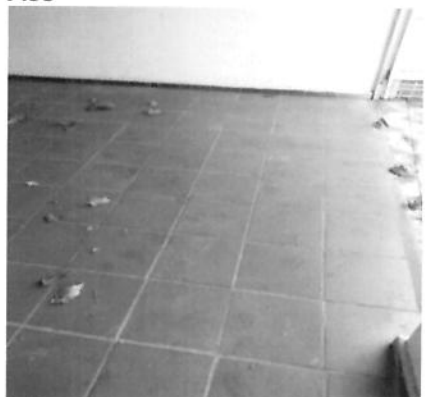
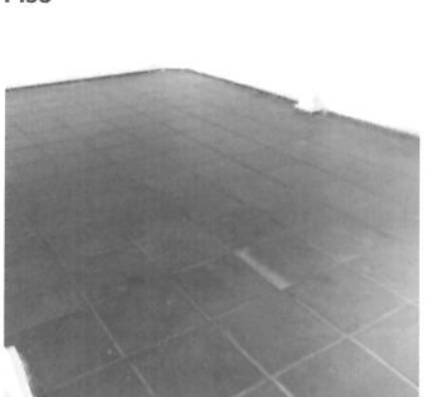
2.2 - Piso de cerâmica na cor marrom em ótimo estado, porém, sujo, com desgaste e com manchas; com rodapé de cerâmica na cor marrom em ótimo estado, porém, sujo, com desgaste e com manchas de tinta.

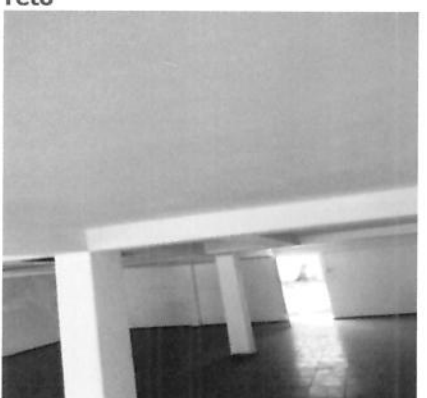
2.3 - Teto de laje na cor branco(a) em ótimo estado com pintura acrílico fosco, com pintura antiga, porém, com desgaste, com infiltrações e com manchas.

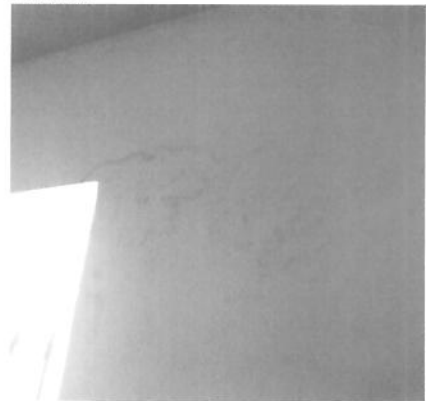
3.1 - Parede na cor branco(a) em ótimo estado com pintura acrílico fosco, com pintura antiga, porém, com desgaste, com infiltrações e com manchas.

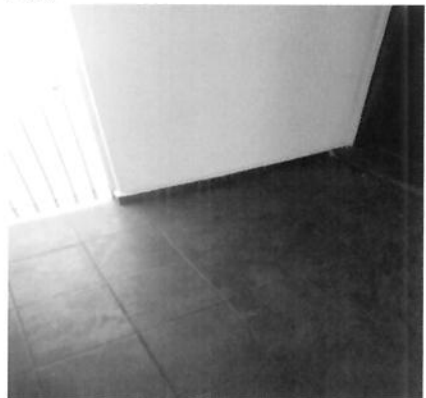
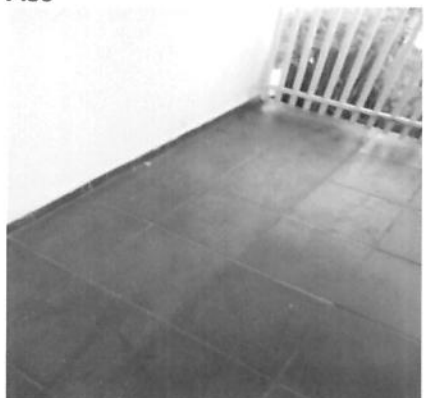
3.2 - Piso de cerâmica na cor marrom em ótimo estado, porém, sujo, com desgaste e com manchas; com rodapé de cerâmica na cor marrom em ótimo estado, porém, sujo, com desgaste e com manchas de tinta.

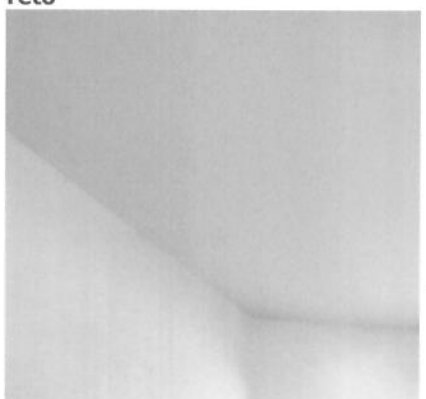
3.3 - Teto de laje na cor branco(a) em ótimo estado com pintura acrílico fosco, com pintura antiga, porém, com desgaste, com infiltrações e com manchas.

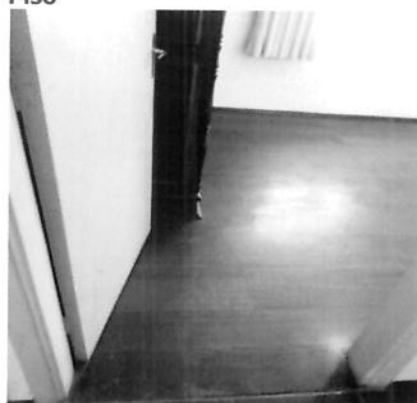
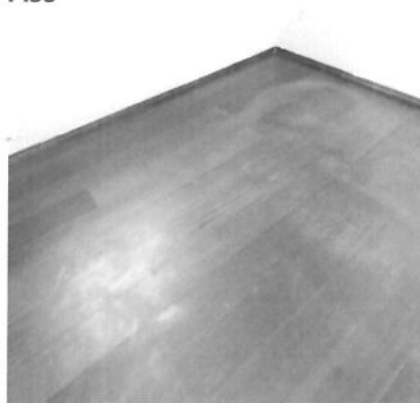
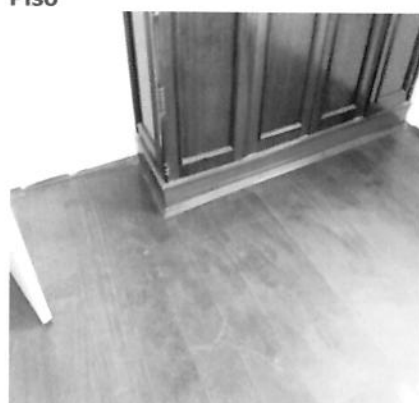
6.2 - Piso de assoalho de madeira em estado regular, sujo e com desgaste; com rodapé em ótimo estado, porém, com manchas de tinta.

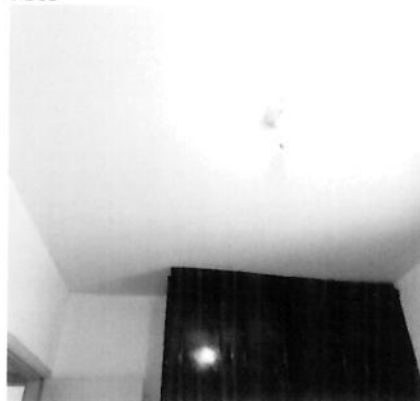
6.3 - Teto de laje na cor branco(a) em ótimo estado com pintura acrílico fosco, com pintura antiga, porém, com falhas.

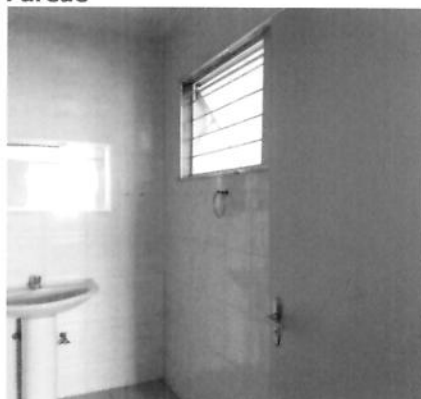
9.1 - Parede de azulejo na cor creme em ótimo estado, porém, com furos.

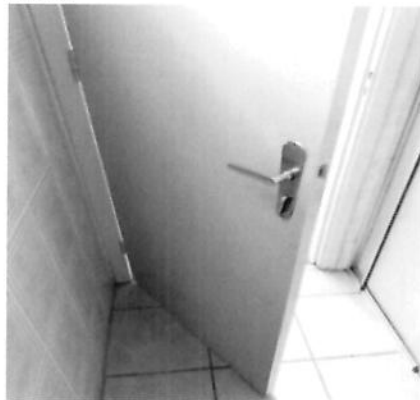
9.4 - Porta de madeira na cor branco(a) em ótimo estado, com pintura antiga, porém, com desgaste, com manchas e enroscando no piso; com fechadura de metálico na cor cromado em ótimo estado, funcionando, com chave e de banheiro, porém, com desgaste; com batente em ótimo estado.

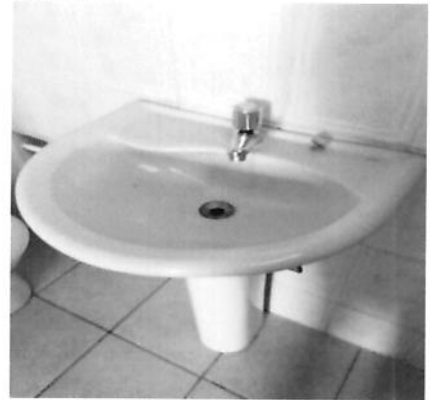
9.8 - Lavatório de louça INCEPA na cor bege em ótimo estado, com coluna e com torneira simples. Obs: Torneira não funcionando.

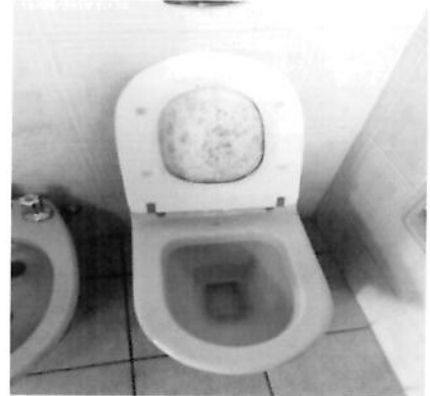
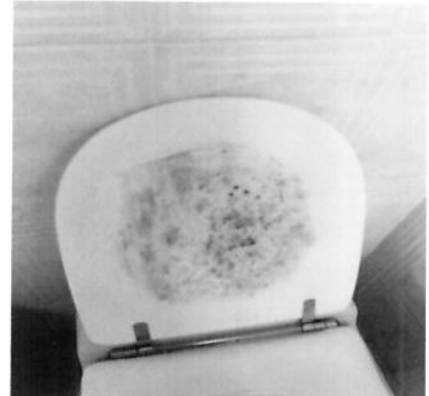
9.9 - Vaso Sanitário de louça na cor bege em estado regular, com desgaste e com manchas, porém, funcionando; com válvula de metálico docol na cor cromado em ótimo estado, funcionando e sem vazamento, porém, com desgaste; com assento de madeira na cor branco(a) em estado ruim, com desgaste, com imperfeições e com manchas.
