## Auto de Vistoria de Entrada

**Endereço do imóvel** Rua Doutor Osmar Maciel nº 276, Central Parque Sorocaba, Sorocaba - SP.  
**Proprietário(a)** Gilmar Amaral Campos  
**Locatário(a)** Priscilla Trassato  
**Fiador(a)** Credpago Serviços de Cobrança S/a

**Data do laudo** 22/08/2019

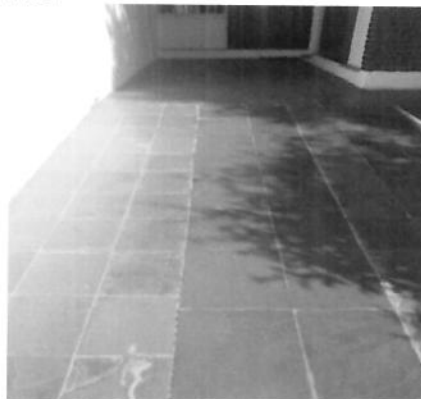
2.2 - Piso de ardósia em ótimo estado, porém, com desgaste, com manchas e com trincas. Obs: Com rampa de acesso.

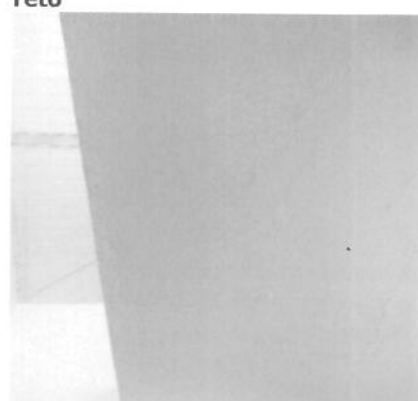
2.3 - Teto de laje na cor branco(a) em ótimo estado com pintura acrílico fosco, com pintura antiga, porém, com desgaste, com manchas e com trincas.

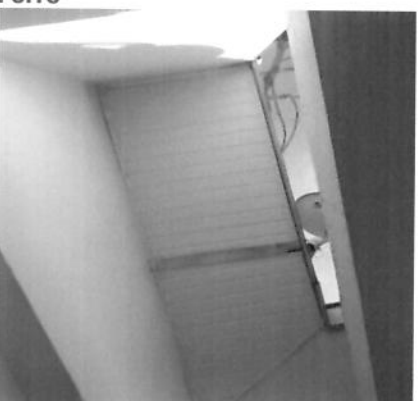
2.4 - Forro de pvc na cor branco(a) em ótimo estado, sem avarias, porém, com manchas de tinta.

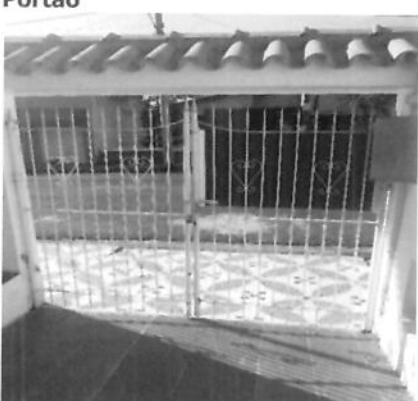
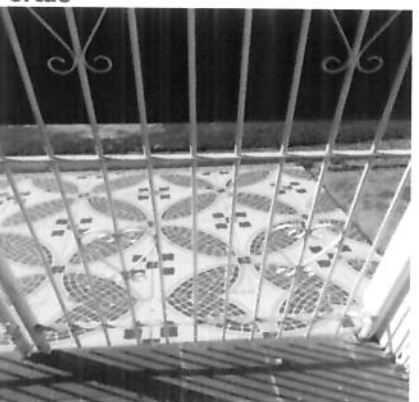
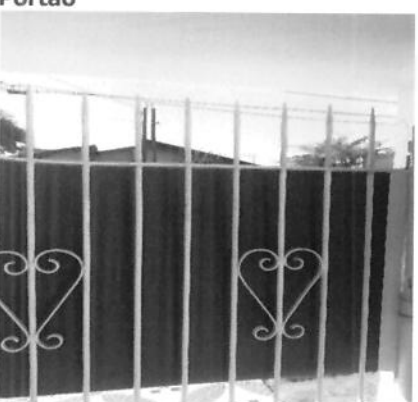
2.5 - 1 Portão de metal na cor branco(a) em ótimo estado, funcionando, com pintura antiga e com 02 partes de abrir, porém, com ferrugem e com manchas; com fechadura de metal com cadeado na cor branco(a) em ótimo estado com pintura esmaltada, funcionando, com chave e do tipo simples, porém, com desgaste e com manchas.

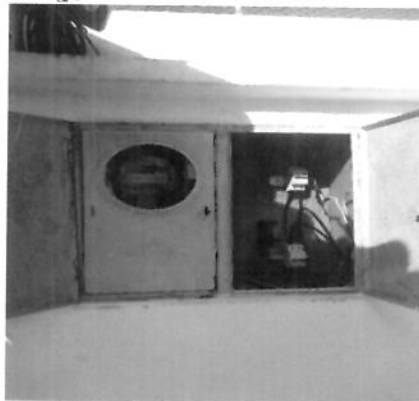
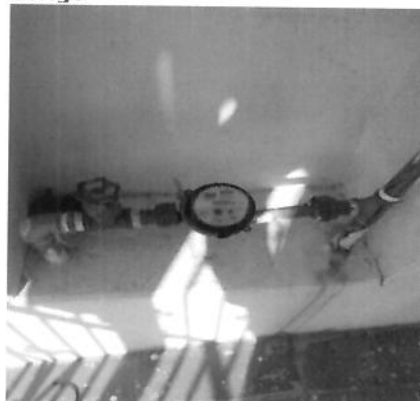
2.6 - Abrigo na cor branco(a) em ótimo estado, com pintura nova e com abertura para leitura do relógio, porém, com desgaste e com manchas. Obs: Quadro de relógio metálico na cor branca com manchas e desgastes; Hidrômetro em PVC cinza e azul com manchas e desgastes.

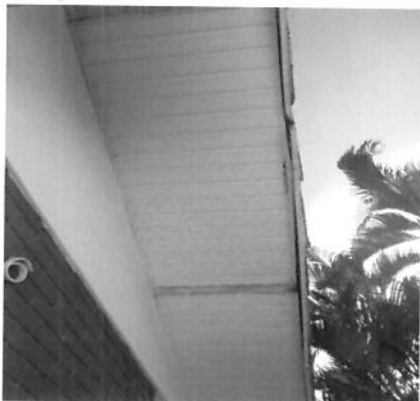
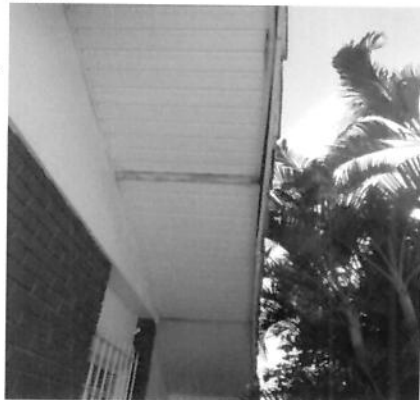
**Forro**

3.4 - Forro de pvc na cor branco(a) em ótimo estado, sem avarias, porém, com manchas de tinta.

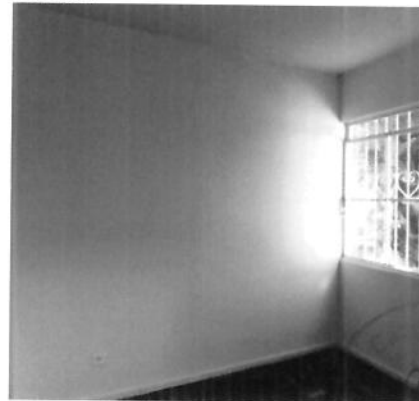
**Parede**

- 4.1 - Parede na cor branco(a) em ótimo estado com pintura acrílico fosco, com pintura nova, porém, com trincas.
- 4.2 - Piso de madeira em ótimo estado, porém, com riscos, com desgaste e com manchas; com soleira de mármore na cor branco(a) em ótimo estado, porém, com desgaste e com manchas; com rodapé de madeira na cor branco(a) em ótimo estado, com pintura nova, porém, sujo.

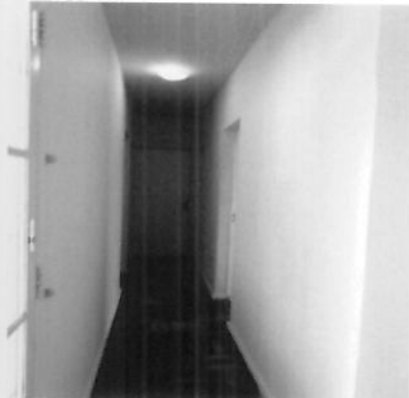
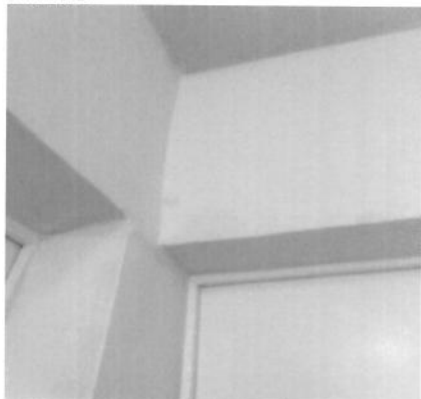
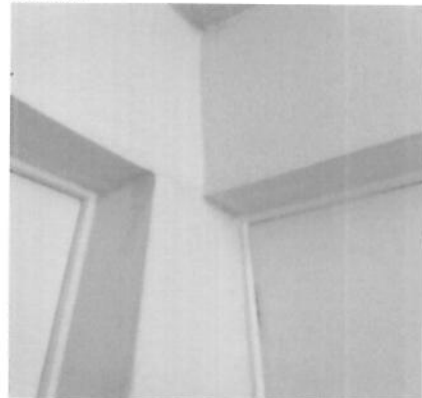
- 5.1 - Parede na cor branco(a) em ótimo estado com pintura acrílico fosco, com pintura nova, porém, com falhas e com trincas.
- 5.2 - Piso de madeira em ótimo estado, porém, com riscos, com desgaste e com manchas; com rodapé de madeira na cor branco(a) em ótimo estado, com pintura nova, porém, sujo.
- 5.3 - Teto de laje na cor branco(a) em ótimo estado com pintura acrílico fosco, com pintura antiga, porém, com manchas.
- 5.4 - Plafon de metálico em ótimo estado, funcionando, com lâmpadas e com fechamento em vidro.
- 5.5 - Interruptor de plástico na cor branco(a) em ótimo estado, funcionando, porém, com desgaste e com manchas.
- 5.6 - 1 Tomadas de plástico na cor branco(a) em ótimo estado, porém, com desgaste e com manchas.

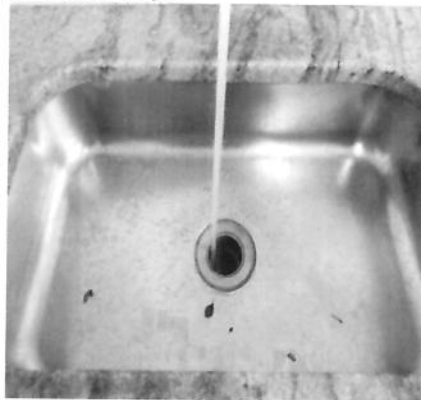
- 6.6 - Bancada da pia de granito na cor marrom em ótimo estado, com cuba de inox e com sifão pvc sem vazamento, porém, com desgaste e com manchas.
- 6.7 - Torneira de metálico na cor cromado em ótimo estado, funcionando, com bica alta e do tipo bica móvel, porém, com vazamento.

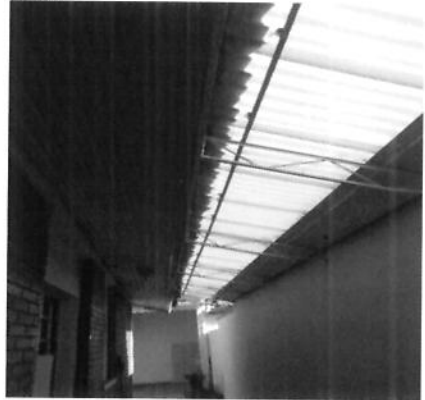
11.3 - Teto de polipropileno na cor branco(a) em ótimo estado, porém, com desgaste e com manchas. Obs: Com estrutura metálica na cor branca sem avarias.

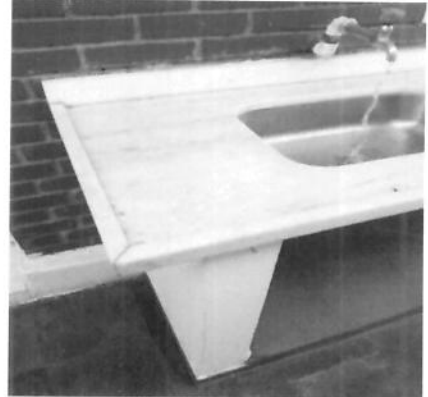
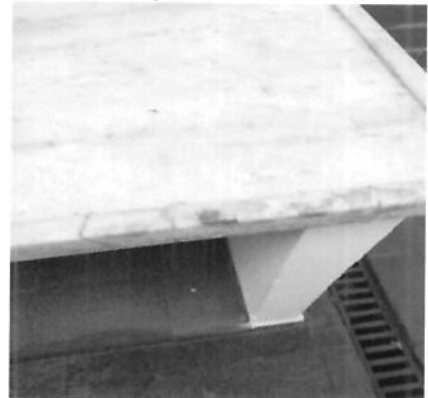
11.5 - Bancada da pia de granito na cor branco(a) em ótimo estado, sem vazamento, com torneira simples e com cuba de inox, porém, com trinca, com desgaste e com manchas.
