## Auto de Vistoria de Entrada

**Endereço do imóvel** Alameda Kenworthy nº 617, Jardim Santa Rosália, Sorocaba - SP.  
**Proprietário(a)** Joana Maria Croccia  
**Locatários(as)** Odilon Elias de Melo e Jaqueline Cristiane Leite de Melo  
**Fiadores(as)** Jose Elias de Melo e Maria Irani Arantes de Melo

**Data do laudo** 20/08/2019

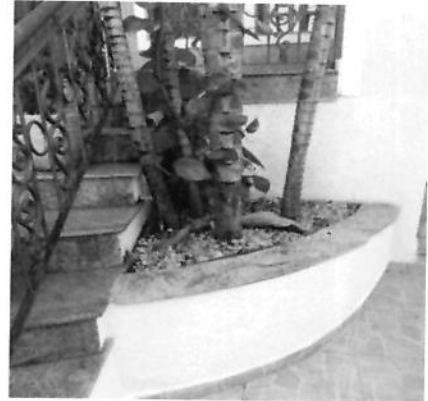
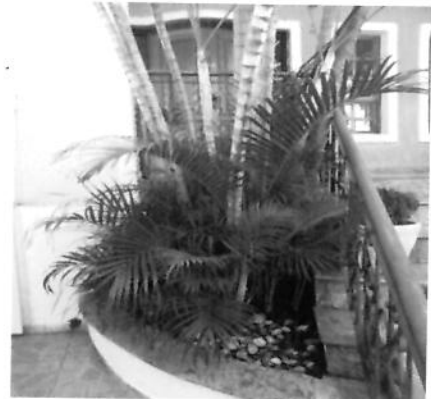
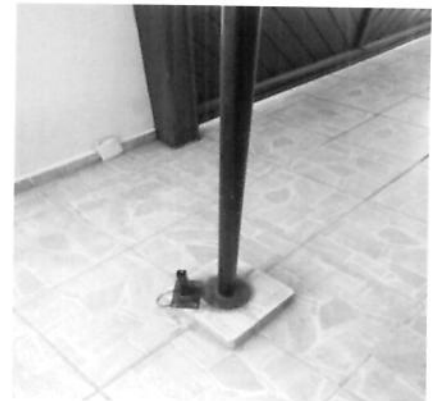
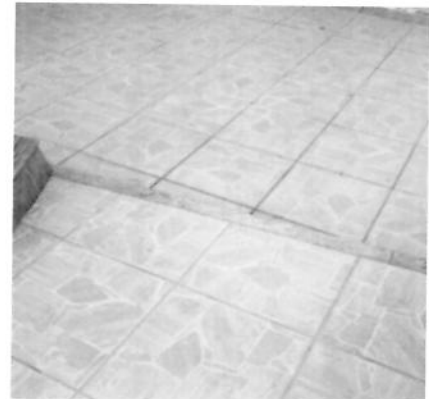
2.2 - Piso de cerâmica nas cores cinza e bege em ótimo estado, com canteiro de plantas, porém, com desgaste e com manchas; com soleira de granito nas cores cinza e bege em ótimo estado, porém, com desgaste e com manchas; com rodapé de cerâmica nas cores cinza e bege em ótimo estado, porém, com desgaste e com manchas. Obs: Antiderrapante. Poste metálico com iluminação sem avarias. Parte com escada.

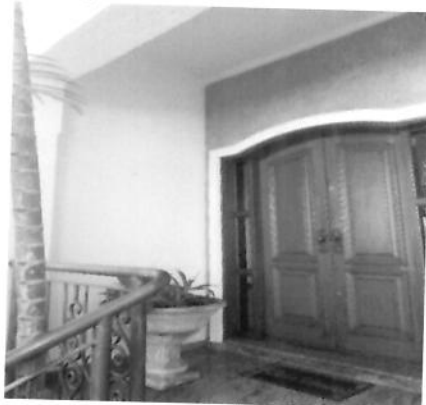
3.1 - Parede de textura nas cores branco(a) e amarelo em ótimo estado com pintura acrílico fosco, com pintura antiga, com vaso de planta e com suporte plástico para mangueira, porém, com desgaste e com manchas

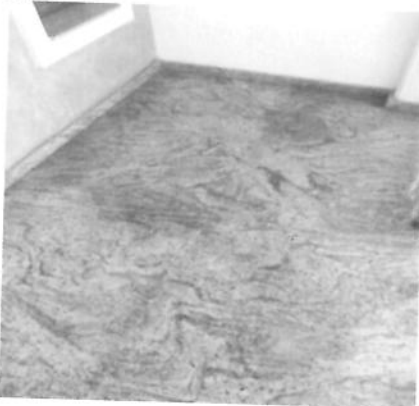
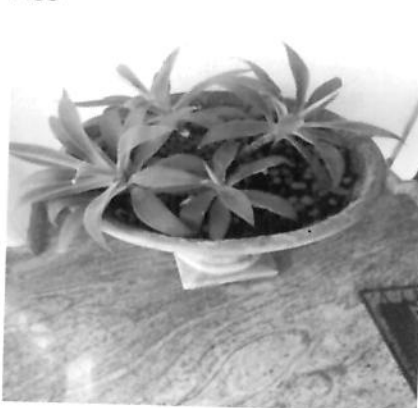
- 3.2 - Escada de granito na cor cinza em ótimo estado, porém, com desgaste e com manchas.
- 3.3 - Piso de granito na cor cinza em ótimo estado, com vaso de planta, porém, com desgaste e com manchas; com rodapé de granito na cor cinza em ótimo estado, porém, com desgaste e com manchas.
- 3.4 - Teto de laje na cor branco(a) em ótimo estado com pintura acrílico fosco, com pintura nova; com moldura de gesso na cor branco(a) em ótimo estado com pintura acrílico fosco, porém, com desgaste.
- 3.5 - Parapeito de metal na cor cinza em ótimo estado com pintura fosca, com pintura antiga, porém, sujo, com desgaste e com manchas.
- 3.6 - Luminária de alumínio/vidro na cor preto(a) em ótimo estado, funcionando, com lâmpadas, do tipo colonial e com fechamento em vidro.

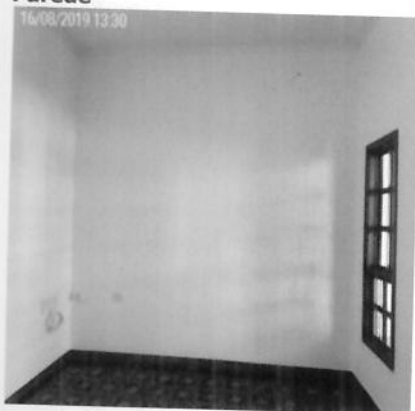
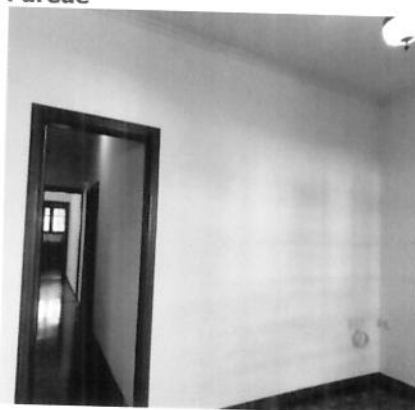
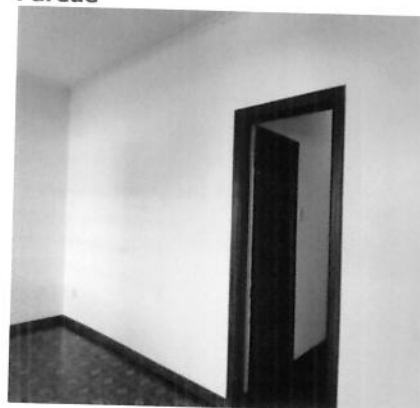
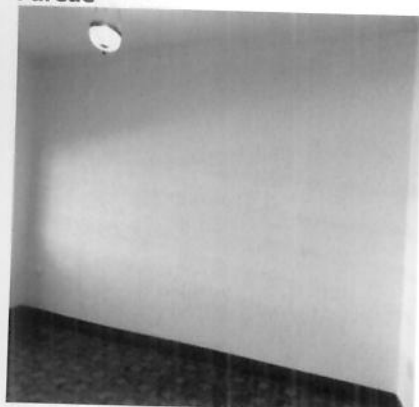
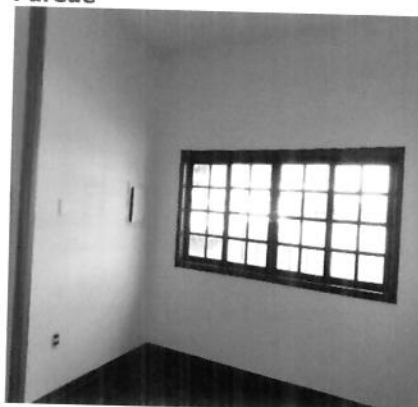
4.1 - Parede na cor branco(a) em ótimo estado com pintura acrílico fosco, com pintura nova; com parte de textura em ótimo estado.

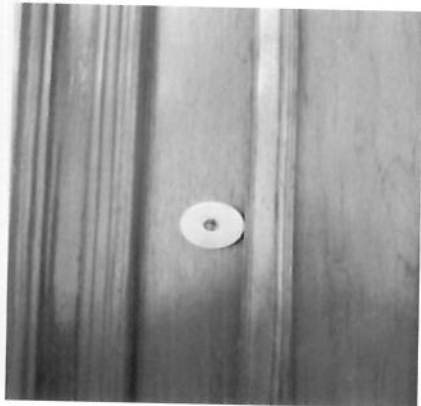
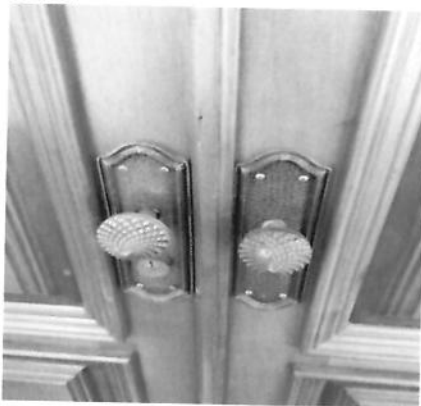
- 4.3 - Teto de laje na cor branco(a) em ótimo estado com pintura acrílico fosco, com pintura nova; com moldura de gesso em ótimo estado.
- 4.4 - Porta de madeira em ótimo estado com pintura envernizado, funcionando, com trincos, com pintura antiga, com moldura de madeira e com 02 partes de abrir; com batente em ótimo estado, com vidros lisos; com fechadura de metálico na cor marrom bronze em ótimo estado, funcionando e com chave. Obs: 02 fechaduras tetra, porém apenas 01 funcionando adequadamente.

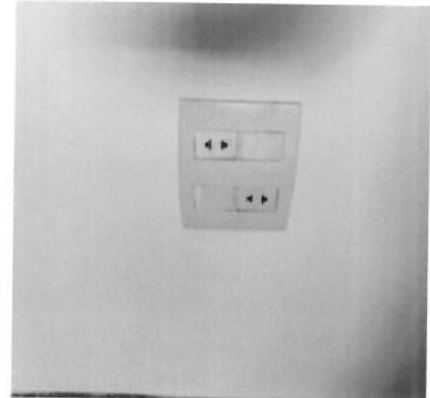
- 4.11 - 9 Tomadas de plástico na cor branco(a) em ótimo estado. Obs: 01 sem acabamento.

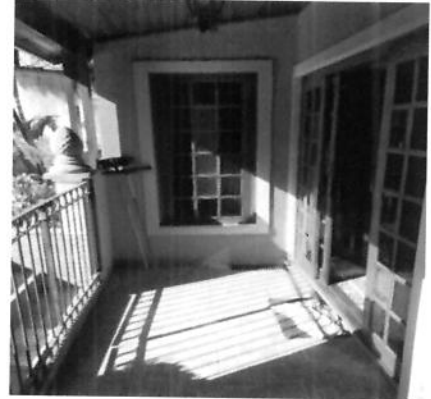
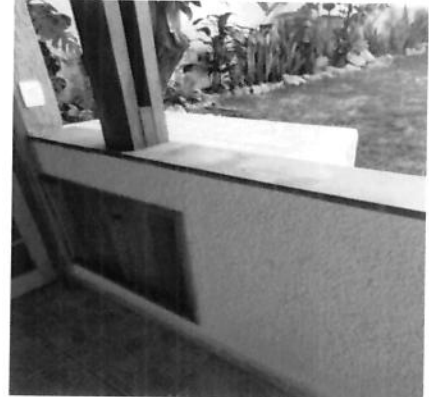
20.2 - Parede de textura nas cores branco(a), amarelo e bege em ótimo estado com pintura acrílico fosco, com pintura antiga, porém, com trinca, com desgaste e com manchas.
