## Auto de Vistoria de Entrada

**Endereço do imóvel** Avenida Doutor Armando Sales de Oliveira nº 504 e 514 - lotes 20 e 21 quadra "49", Vila Trujillo, Sorocaba - SP.  
**Proprietário(a)** Norma Sabadin Mendes  
**Locatário(a)** Michele Cabral Rocha

**Data do laudo** 04/09/2019

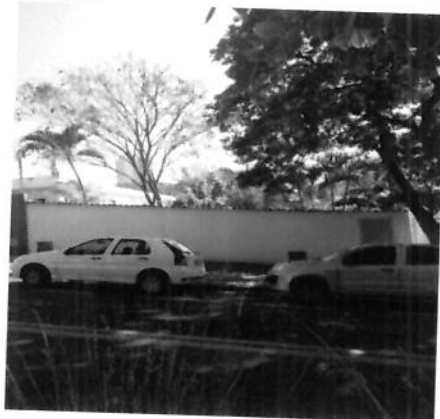
1.1 - Parede de textura na cor bege em ótimo estado com pintura acrílico fosco, com pintura antiga, porém, com desgaste, com falhas e com manchas. Obs: 2 abrigos com acabamento metálico na cor cinza com manchas e desgastes.

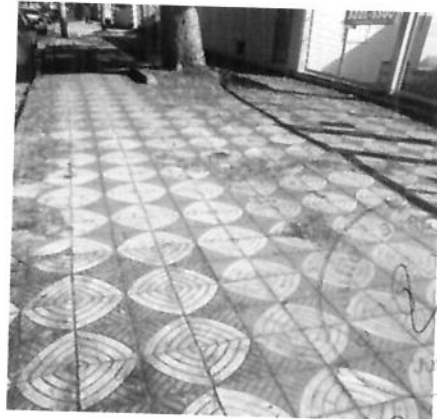
1.2 - Piso de concreto nas cores branco(a) e cinza em ótimo estado, porém, sujo, com desgaste, com imperfeições e com manchas. Obs: 2 árvores.

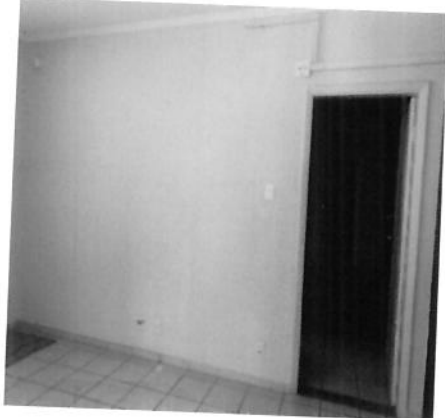
- 4.1 - Parede na cor verde em estado regular com pintura acrílico fosco, com falhas e com manchas, porém, com pintura antiga.
- 4.2 - Piso de cerâmica na cor branco(a) em estado regular, sujo, com desgaste e com manchas; com soleira de granito na cor bege em ótimo estado, porém, com desgaste natural e com manchas de tinta; com rodapé em estado regular, com manchas de tinta.

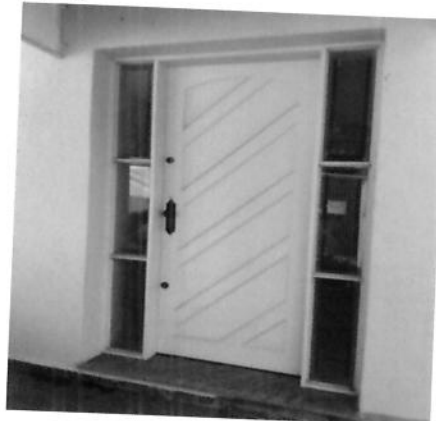
- 4.4 - Porta de madeira na cor branco(a) em estado regular com pintura esmaltada, com manchas, porém, com pintura antiga; com batente em estado regular, porém, com vidros jateados; com fechadura de metálico na cor marrom bronze em estado regular, com desgaste natural, porém, funcionando, com chave e do tipo colonial, Obs: 02 trincos tetra funcionando com chave.

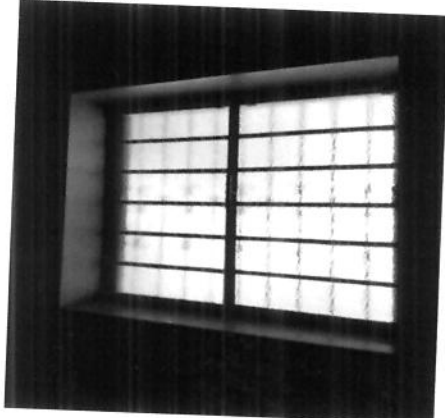
- 4.5 - Esquadria de metálico na cor branco(a) em estado regular com pintura esmaltada, com desgaste, com manchas e sendo 01 trincado, porém, funcionando, com vidro escamado, com pintura antiga, com veneziana cega, com grade de ferro e com 04 partes de correr; com trinco de metálico na cor cromado em estado regular, com desgaste e com manchas.

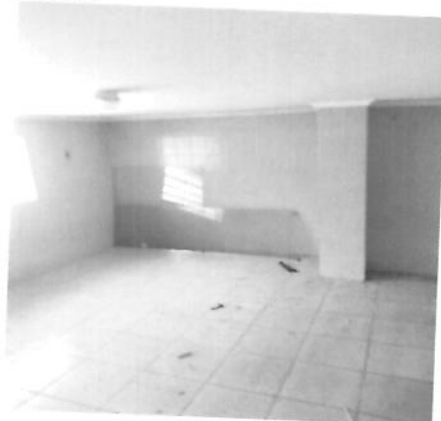
**Parede**

- 21.1 - Parede de azulejo na cor rosa claro em ótimo estado, porém, com furos, com desgaste, com falhas, com imperfeições e com manchas. Obs: 3 pontos hidráulicos.
