## Auto de Vistoria de Entrada

**Endereço do imóvel** Rua Gustavo Teixeira nº 295, Vila Independência, Sorocaba - SP.  
**Proprietário(a)** Leticia Turco Correa  
**Locatário(a)** Vinicius Sobral Lima Graziano da Silveira  
**Fiador(a)** Porto Seguro Cia de Seguros Gerais

**Data do laudo** 16/09/2019

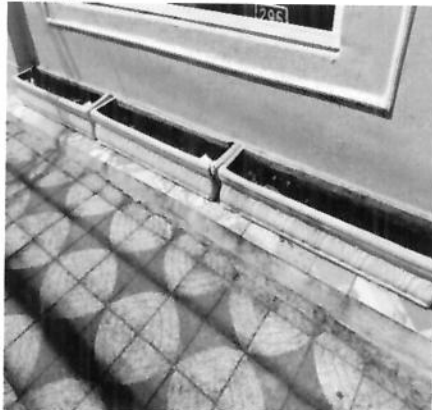
1.1 - Parede na cor azul em ótimo estado com pintura acrílico fosco, com pintura nova e com moldura de madeira, porém, com desgaste e com manchas. Obs: 03 canteiros em mesmo acabamento.

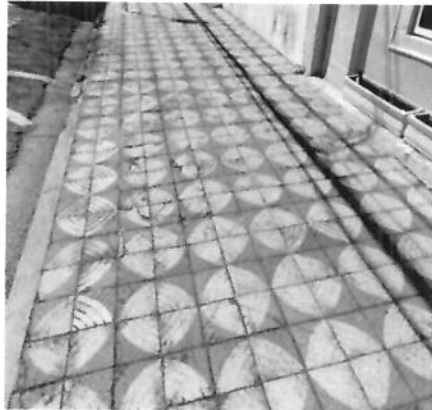
1.2 - Piso de concreto nas cores branco(a) e cinza em estado regular, com desgaste, com manchas e com trincas.

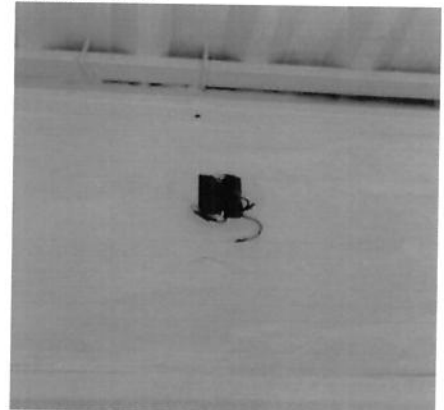
- 2.1 - Parede na cor azul em ótimo estado com pintura acrílico fosco, com pintura nova e com moldura de madeira, porém, com desgaste e com manchas.
- 2.2 - Piso de concreto em estado regular, com desgaste e com manchas, porém, com parte em cerâmica.
- 2.3 - Teto de metálico na cor azul em ótimo estado com pintura acrílico fosco, com telhas galvanizadas.
- 2.4 - Relógio de Força na cor azul em ótimo estado com pintura acrílico fosco.
- 2.5 - Cavalete de Água na cor azul em ótimo estado com pintura acrílico fosco, porém, sendo 01 torneira simples metálica funcionando com vazamento.
- 2.6 - Ponto de luz em estado regular, sem acabamento e com fio exposto.

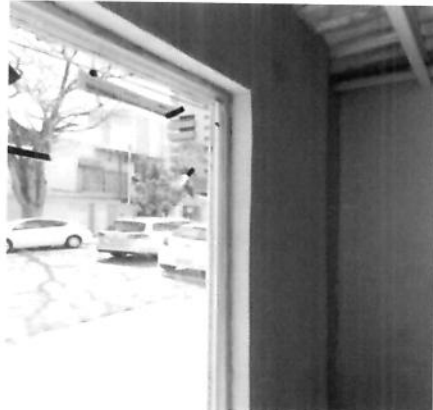
- 3.3 - Teto de metálico na cor branco(a) em ótimo estado com pintura esmaltada, com telhas galvanizadas.
- 3.4 - Esquadria de metálico na cor branco(a) em ótimo estado com pintura esmaltada, com vidro liso, porém, com desgaste e com manchas.

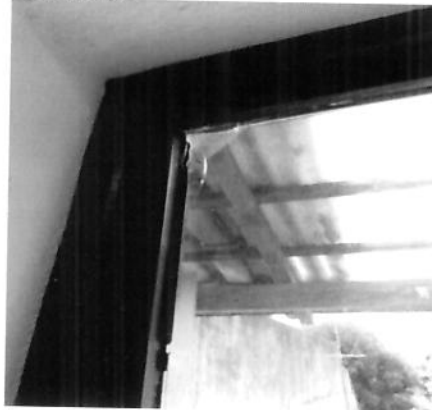
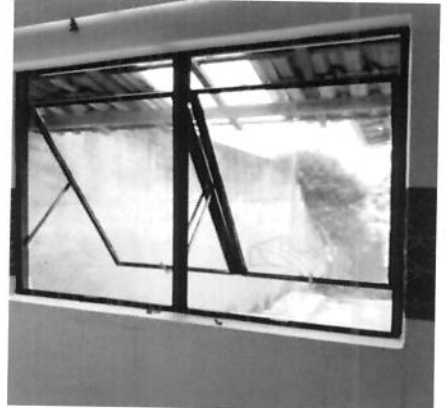
- 7.5 - Esquadria de metálico na cor preto(a) em estado regular com pintura esmaltada, com vidro trincado, porém, funcionando, com trinco, com 02 puxadores, com parte basculante, com vidro liso e com 02 partes de abrir.

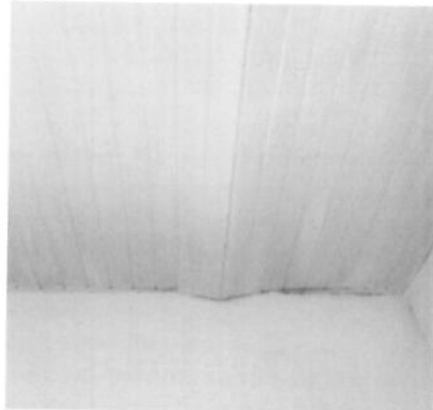
10.3 - Teto de pvc na cor branco(a) em estado ruim, com desgaste, com imperfeições e com manchas.

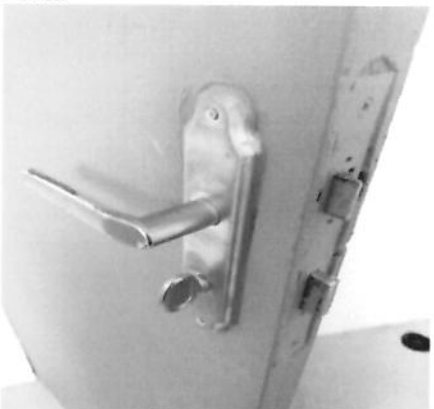
- 11.3 - Teto de laje na cor branco(a) em ótimo estado com pintura acrílico fosco, com pintura nova, porém, com falhas e com manchas.
- 11.4 - Porta de madeira na cor azul em estado regular com pintura esmaltada, com desgaste e com manchas, porém, funcionando e com pintura nova; com fechadura de metálico na cor dourado em estado regular, com desgaste natural, porém, funcionando, com chave e de banheiro.

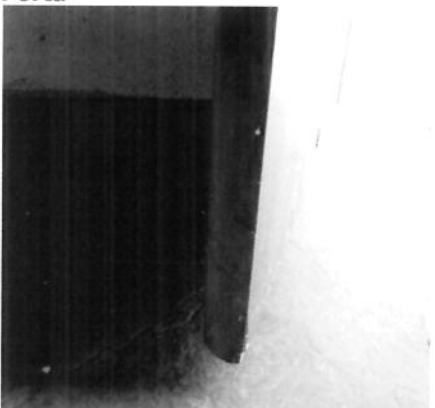
15.4 - Porta de madeira em péssimo estado, com desgaste, com imperfeições e com manchas, porém, com pintura antiga; com fechadura de metálico na cor cromado em ótimo estado, porém, com desgaste, sem chave e com manchas.
