## Auto de Vistoria de Entrada

**Endereço do imóvel** Rua da Penha nº 823, 2º andar, Centro, Sorocaba - SP.  
**Proprietário(a)** Geraldo Lopes Peres  
**Locatários(as)** Ilson Furquim e Sandra Regina de Araujo Furquim

**Data do laudo** 26 de setembro de 2019

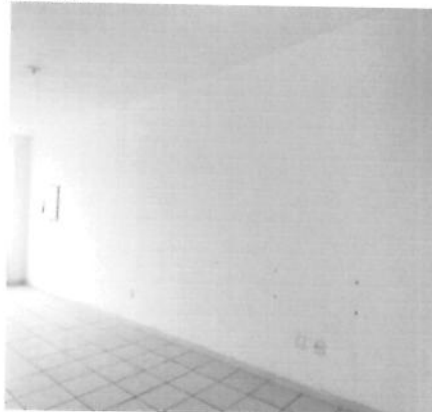
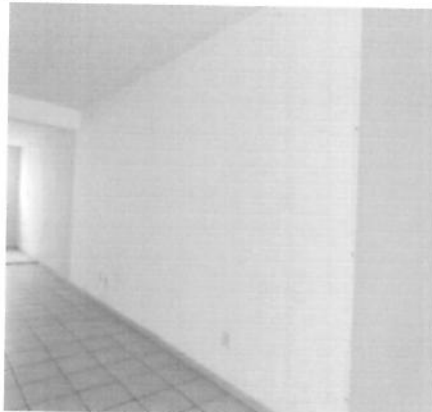
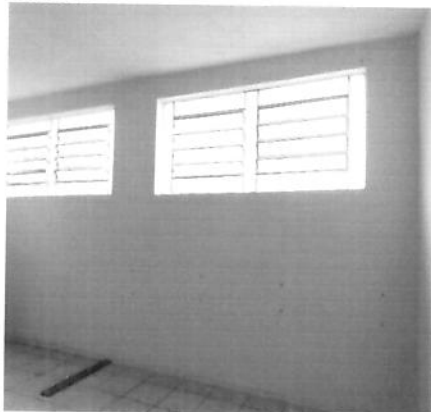
- 1.1 - Parede na cor branco(a) em ótimo estado com pintura acrílico fosco, com pintura antiga, porém, com furos, com desgaste e com manchas; com parte na cor creme em estado regular, com desgaste e com manchas, porém, com pintura antiga.

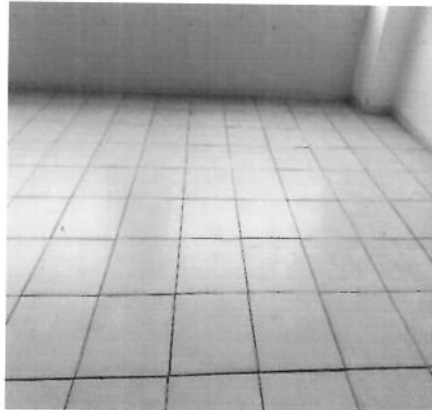
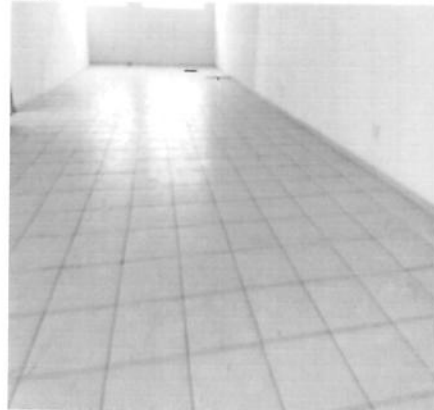
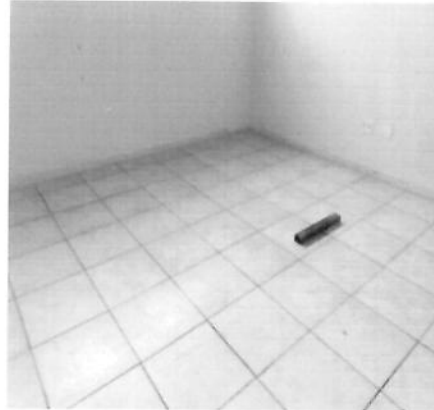
- 1.2 - Piso de cerâmica na cor branco(a) em estado regular, sujo, com furos, com desgaste, com imperfeições e com manchas; com rodapé em estado regular, faltando peça.

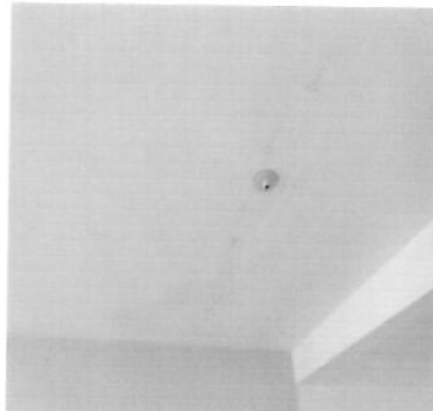
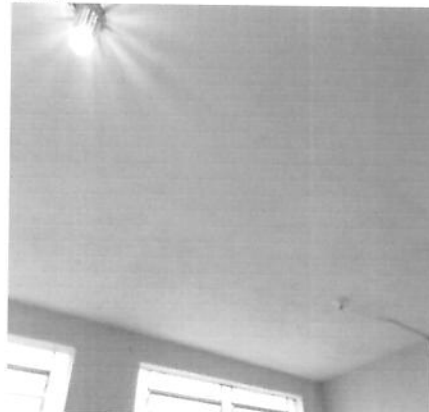
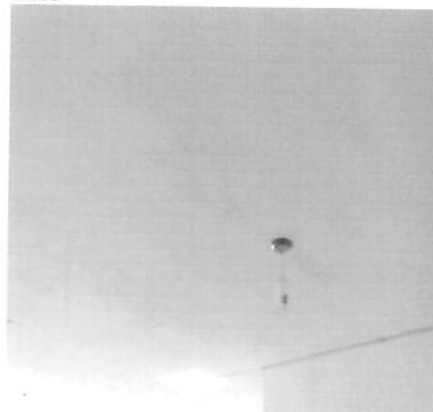
- 1.3 - Teto de laje na cor branco(a) em estado regular com pintura acrílico fosco, com desgaste e com manchas, porém, com pintura antiga.
- 1.4 - Porta de metálico na cor cinza em ótimo estado com pintura esmaltada, com pintura antiga, com vidros cancelados e com fechadura tetra com chave, porém, com desgaste e com manchas; com batente em ótimo estado; com fechadura de metálico na cor cromado em ótimo estado, funcionando e com chave, porém, com desgaste. Obs: Fechadura tetra não funciona.

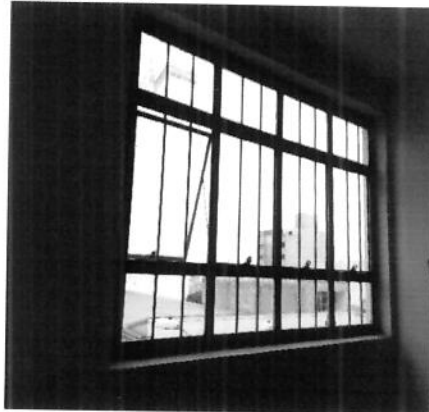
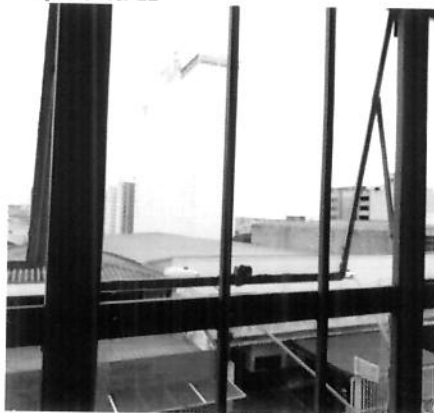
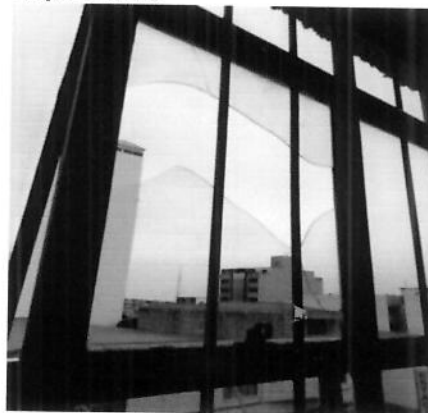
- 1.6 - 2 Esquadrias II de metálico na cor cinza em estado regular com pintura esmaltada, com desgaste, com

manchas, com 01 quebrado e com 02 vidros trincados, porém, com parte basculante, com vidro liso e com pintura antiga.

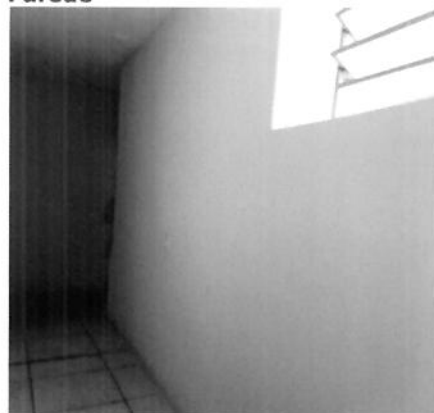
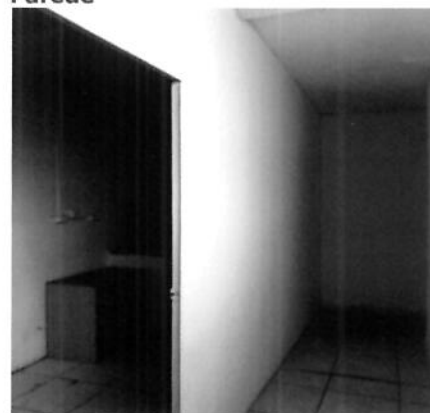
2.1 - Parede na cor branco(a) em ótimo estado com pintura acrílico fosco, com pintura antiga, porém, com furos, com desgaste e com manchas; com parte na cor creme em estado regular, com desgaste e com manchas, porém,

com pintura antiga.

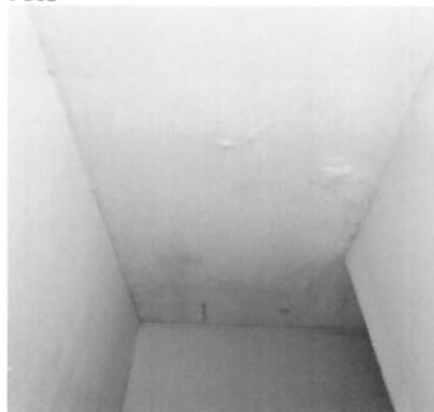
2.3 - Teto de laje na cor branco(a) em estado regular com pintura acrílico fosco, com desgaste, com manchas e com manchas de infiltração, porém, com pintura antiga.

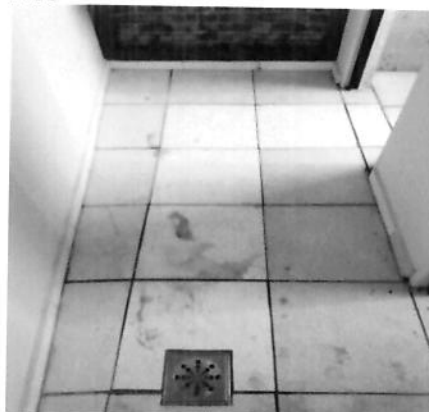
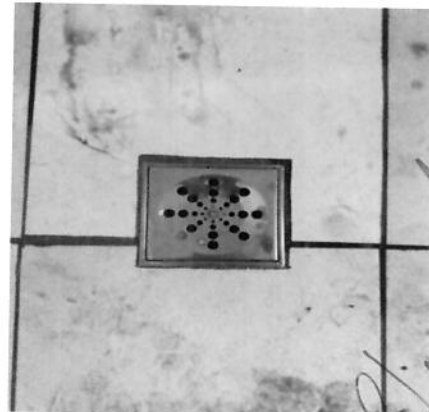
- 5.2 - Piso de cerâmica na cor branco(a) em estado regular, sujo, com furos, com desgaste, com imperfeições e com manchas; com rodapé em estado regular; com ralo de inox na cor cromado em estado regular.

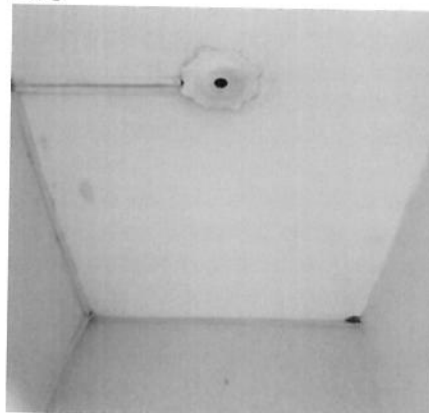
- 5.3 - Teto de laje na cor branco(a) em estado regular com pintura acrílico fosco, com desgaste, com manchas e com manchas de infiltração, porém, com pintura antiga.
