## Auto de Vistoria de Entrada

<b>Endereço do imóvel</b>	Avenida General Osório nº 1415, apto 22 - Bloco Miriti, Vila Trujillo, Sorocaba - SP.
<b>Proprietário(a)</b>	Regis da Silva Pereira
<b>Locatários(as)</b>	Simone Maria de Campos Mariosi da Silva e Helena de Campos Ferraz
<b>Fiador(a)</b>	Credpago Serviços de Cobrança S/a
<b>Data do laudo</b>	01/10/2019

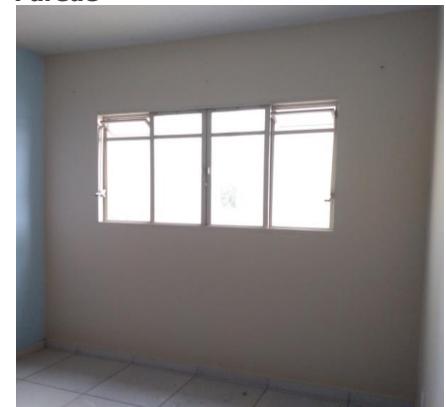
**Parede**

2.1 - Parede na cor creme em ótimo estado com pintura acrílico fosco, com pintura antiga, porém, com furos e com manchas; com parte na cor azul em ótimo estado com pintura acrílico fosco, com pintura antiga, porém, com manchas.

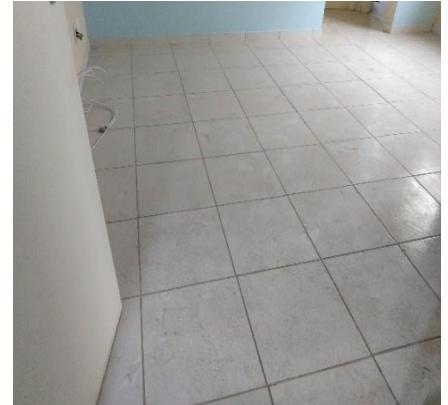
2.2 - Piso na cor branco(a) em ótimo estado, porém, sujo, com desgaste e com manchas; com rodapé em ótimo estado.

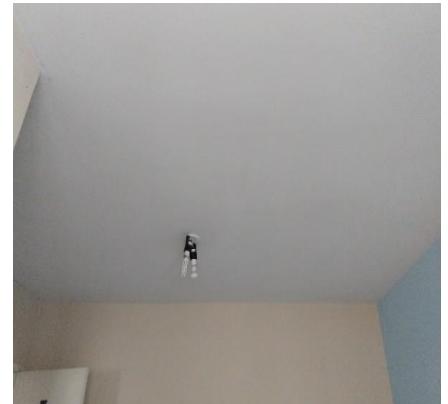
2.3 - Teto de laje na cor branco(a) em ótimo estado com pintura acrílico fosco, com pintura antiga, porém, com manchas.

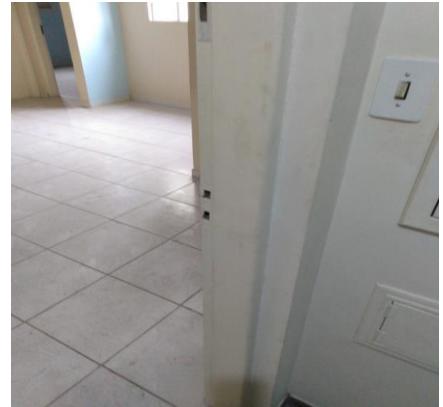
**Porta**

2.4 - Porta de madeira na cor branco(a) em ótimo estado com pintura esmaltada, com olho mágico, com pintura antiga, sendo 01 tetra e com numeração do imóvel no padrão do condomínio, porém, com desgaste e com manchas; com batente em ótimo estado, porém, com desgaste e com manchas; com fechadura de metálico na cor cromado em estado regular, com desgaste e com manchas, porém, funcionando e com chave, Obs: Maçaneta solta.

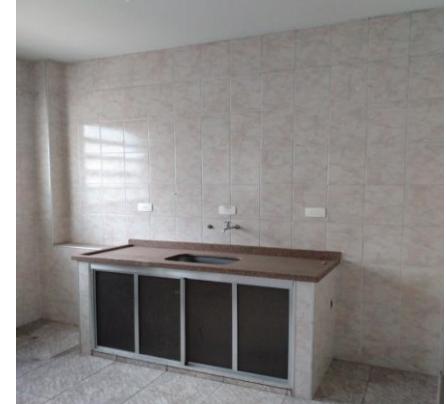
- 3.1 - Parede de azulejo na cor branco(a) em estado ruim, soltando; com parte na cor creme em ótimo estado com pintura acrílico fosco, com pintura antiga, porém, com manchas.

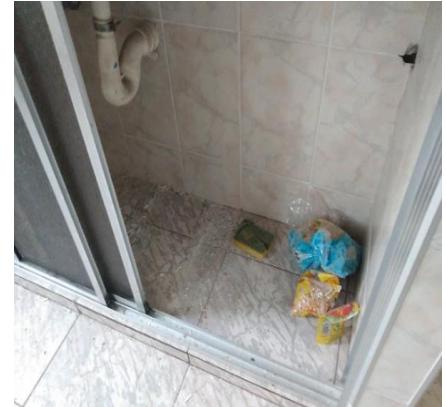
**Armário**

- 3.8 - Torneira de metálico na cor cromado em ótimo estado, funcionando e sem vazamento, porém, com desgaste.
- 3.9 - Armário de alvenaria em estado regular; com 2 portas de alumínio na cor cinza em estado regular, com trinca, porém, de correr e com acabamento de acrílico.

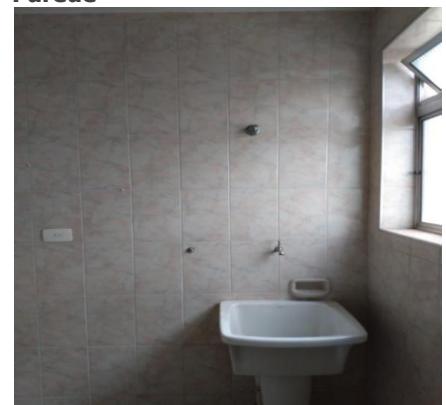
**Parede**

- 4.1 - Parede de azulejo na cor branco(a) em estado regular. Obs: Partes ocas, com sinal de que estão soltando.
- 4.2 - Piso de cerâmica na cor cinza em estado regular, sujo; com ralo de plástico na cor cromado em estado regular, sujo, com desgaste e com manchas.

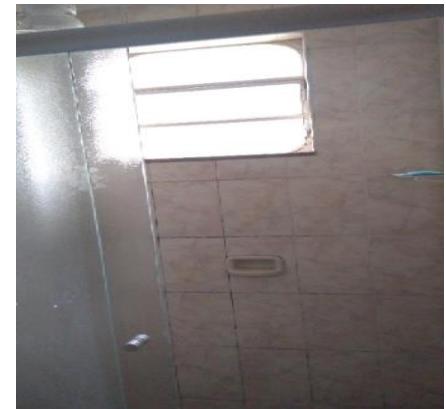
7.1 - Parede de cerâmica na cor bege em estado ruim, com avarias, com desgaste e com manchas. Obs: 01 suporte com gancho metálico. 01 suporte com varão. 01 suporte modelo oval. 01 suporte para shampoo com vidro liso temperado sujo. 01 saboneteira cerâmica bege embutida.

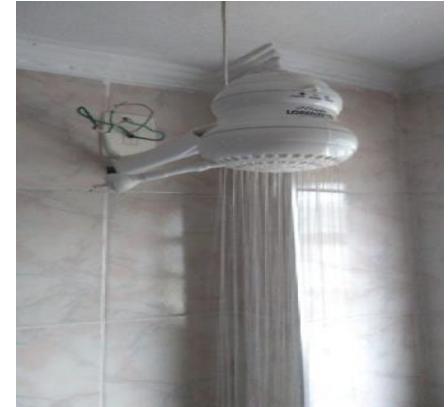
**Chuveiro**

7.12 - Registro de metálico na cor cromado em ótimo estado, porém, com vazamento e com desgaste.
