Auto de Vistoria de Entrada

Endereço do imóvel	Rua Ourinhos nº 309, Jardim Leocádia, Sorocaba - SP.
Proprietários(as)	Syrio Petri Filho e Aurora Martinez Petri
Locatários(as)	Helio Marcos Vera e Leci Martins Vera
Fiador(a)	Maura Gomes Rodrigues
Data do laudo	10/10/2019

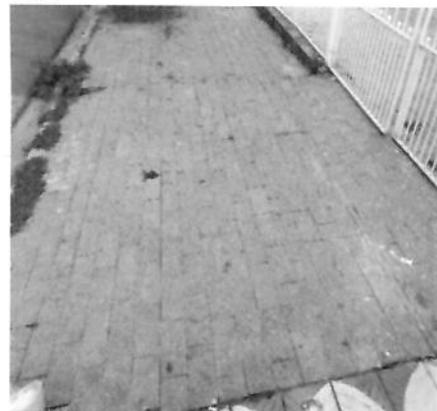
- 1.1 - Parede de textura na cor branco(a) em estado regular com pintura acrílico fosco, com desgaste e com manchas, porém, com pintura antiga.
 1.2 - Piso de pedra miracema na cor cinza em estado regular, sujo, com desgaste e com manchas, porém, com canteiro de plantas; com rodapé em estado regular. Obs: Planta sem manutenção.

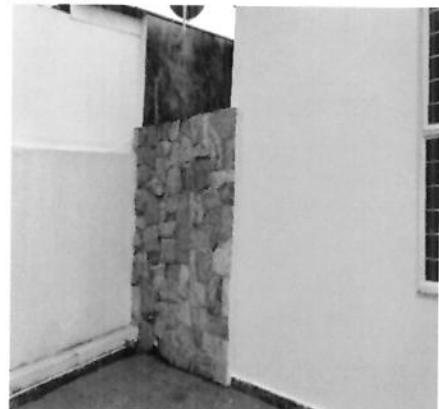
2.1 - Parede de textura na cor branco(a) em estado regular com pintura acrílico fosco, com desgaste e com manchas, porém, com pintura antiga e com número de plástico; com parte na cor amarelo claro em ótimo estado com pintura acrílico fosco, com pintura nova; com parte de pedra são tomé em ótimo estado.

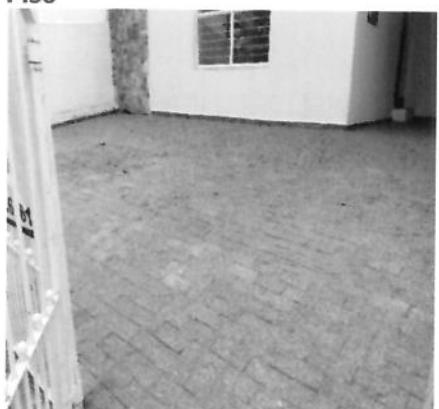
2.2 - Piso de pedra miracema na cor cinza em estado regular, sujo, com desgaste e com manchas, porém, com canteiro de plantas; com rodapé em estado regular.

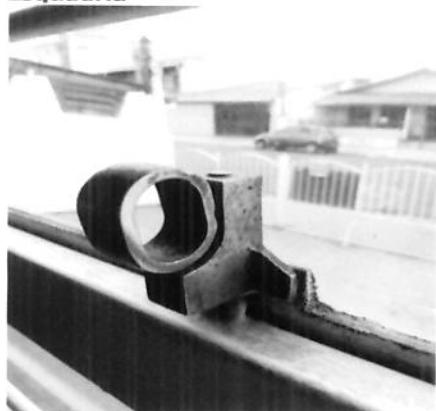
- 4.3 - Teto de laje na cor branco(a) em ótimo estado com pintura acrílico fosco, com pintura nova, porém, com falhas.
- 4.4 - Esquadria de metálico na cor branco(a) em estado regular com pintura esmaltada, com desgaste e com manchas, porém, com parte basculante, com vidro liso, com pintura antiga, com grade de ferro e com 02 partes de abrir; com 2 trincos de metálico na cor cromado em estado regular, danificados, com desgaste e com manchas.

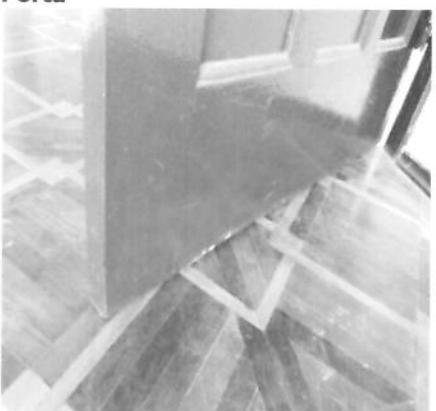
- 4.5 - Porta de madeira na cor marrom em estado regular com pintura esmaltada, com desgaste e com manchas, porém, com pintura antiga e com fechadura tetra com chave; com batente em estado regular; com fechadura de metálico na cor marrom bronze em estado regular, com desgaste e com manchas, porém, funcionando e com chave.

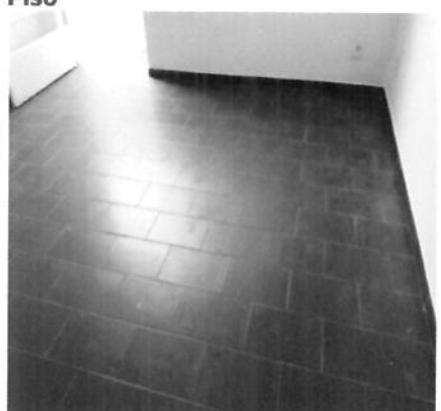
- 5.1 - Parede na cor branco(a) em ótimo estado com pintura acrílico fosco, com pintura nova, porém, com falhas.
5.2 - Piso de cerâmica na cor marrom em estado regular, sujo, com desgaste, com imperfeições e com manchas;

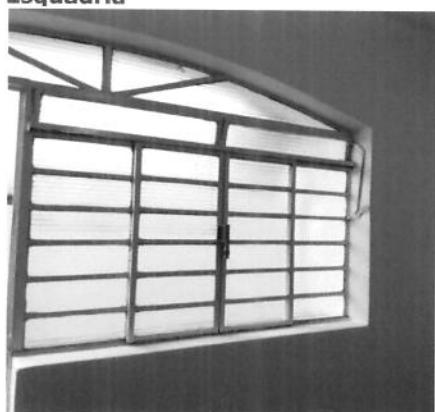
5.4 - Esquadria de metálico na cor branco(a) em estado regular com pintura esmaltada, com desgaste e com manchas, porém, com trinco, com 01 puxador, com parte basculante, com pintura antiga, com vidros canelados, com grade de ferro, com 02 partes de abrir e com 02 partes de correr.

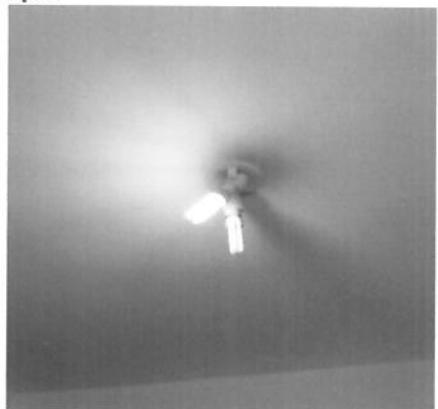
5.6 - Spot de metálico na cor branco(a) em ótimo estado, duplo, funcionando e com lâmpadas, porém, com 01 lâmpada queimada.

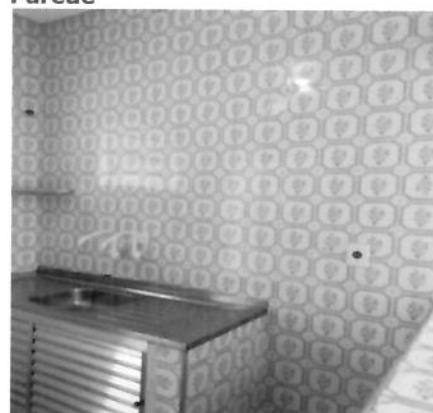
6.1 - Parede de azulejo na cor bege em estado regular, com furos, com desgaste, com imperfeições, com manchas e com trincas.

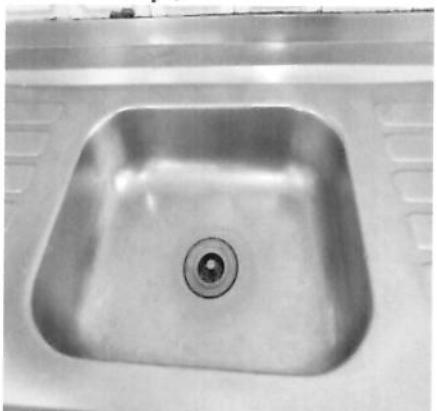
**Bancada da pia**

6.6 - Bancada da pia de aço inox em ótimo estado, com sifão pvc sem vazamento, porém, com desgaste.

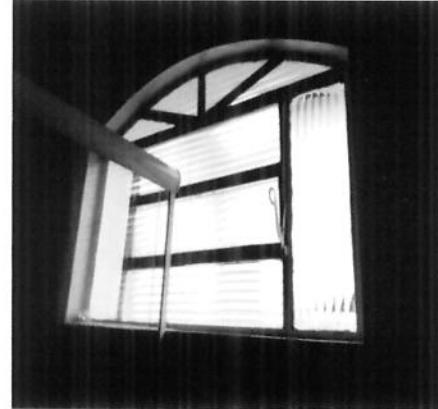
10.4 - Esquadria de metálico na cor branco(a) em estado regular com pintura esmaltada, com desgaste, com manchas e sendo 01 trincado, porém, com 01 puxador, com parte basculante, com pintura antiga, com vidros canelados, com grade de ferro e com 02 partes de abrir.

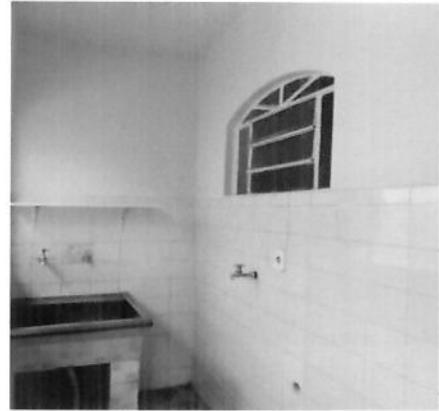
**Parede**

- 11.1 - Parede de azulejo na cor bege em estado regular, com furos, com desgaste, com imperfeições, com manchas e com trincas; com parte na cor amarelo claro em estado regular com pintura acrílico fosco, porém, com pintura nova.

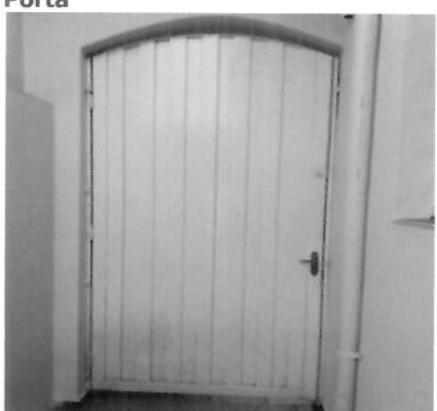
**Porta**

13.4 - Porta de metálico na cor branco(a) em estado regular com pintura esmaltada, com desgaste e com manchas, porém, com pintura antiga e com fechadura tetra com chave; com batente em estado regular; com fechadura de metálico na cor cromado em estado regular, com manchas, porém, funcionando e com chave, Obs: Sem lingueta.

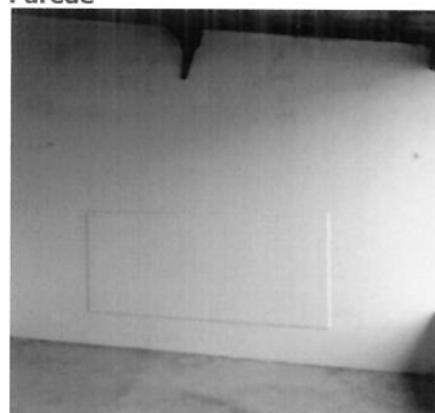
15.1 - Parede na cor amarelo claro em ótimo estado com pintura acrílico fosco, com pintura nova, porém, com falhas e com manchas de infiltração.
