## Auto de Vistoria de Entrada

| <b>Endereço do imóvel</b> | Rua Mooca nº 235, lote 11 quadra F, Jardim Paulistano, Sorocaba - SP. |
| <b>Data do laudo</b> | 15/10/2019 |

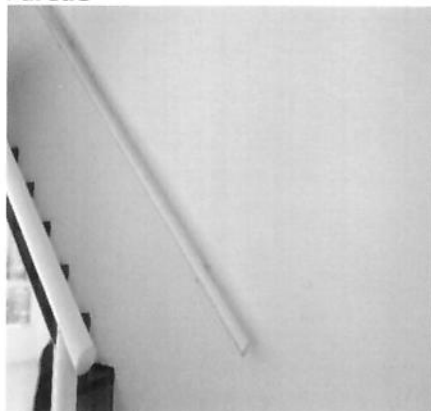
15.1 - Parede na cor branco(a) em ótimo estado com pintura acrílico fosco, com 01 gancho e com pintura antiga, porém, com desgaste, com manchas e com trincas.

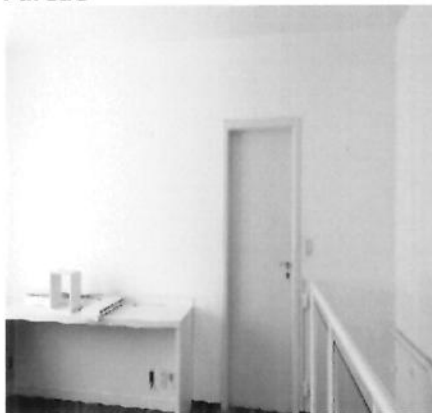
16.1 - Parede na cor branco(a) em ótimo estado com pintura acrílico fosco, com 03 pregos e com pintura antiga, porém, com furos, com riscos, com desgaste, com manchas e com trincas.

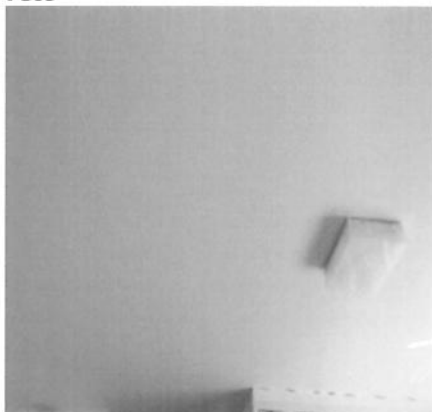
16.3 - Teto de laje na cor branco gelo em ótimo estado com pintura acrílico fosco, com pintura antiga, porém, com desgaste e com trincas; com moldura de gesso na cor branco(a) em ótimo estado.

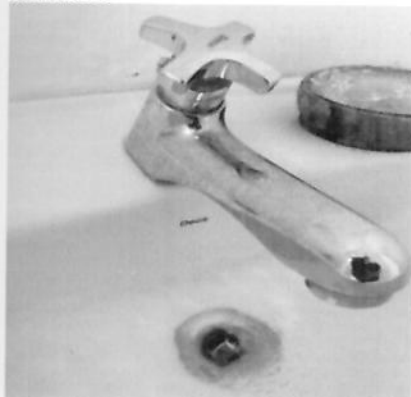
- 27.6 - Lavatório de louça deca novo na cor branco(a) em estado regular, com mancha, porém, com coluna e funcionando e sem vazamento.
- 27.7 - Porta Toalha de Rosto na cor cromado em estado regular, com desgaste e mau fixada.
