## Auto de Vistoria de Entrada

**Endereço do imóvel** Rua Olegário Ribeiro nº, 855, casa 01 frente, Vila Sônia, Sorocaba - SP.  
**Proprietário(a)** Jose Laurindo Brizotti  
**Locatário(a)** Diana Caroline Correa  
**Fiador(a)** Credpago Serviços de Cobrança S/a  
**Data do laudo** 15/10/2019

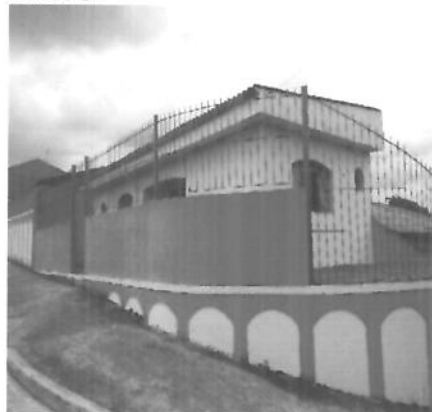
1.1 - Parede de alvenaria na cor laranja em ótimo estado, com pintura antiga, porém, com desgaste, com manchas e com trincas; com parte de metálico na cor cinza em ótimo estado com pintura esmaltada, com pintura antiga, Obs: Gadril metálico. Obs: Detalhes decorativos na cor branca.

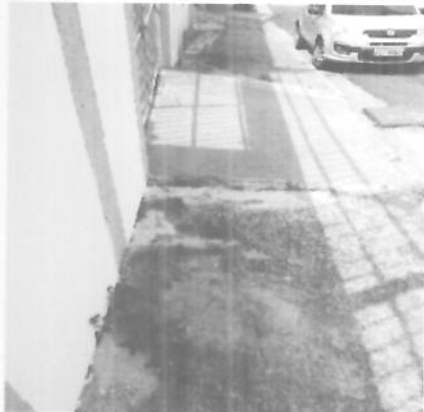
1.2 - Piso de concreto em ótimo estado, porém, com desgaste e com trincas.

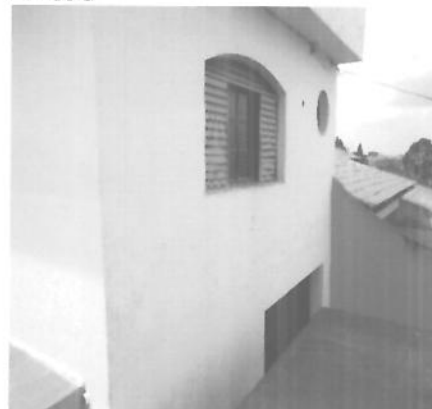
2.1 - Parede de alvenaria nas cores branco(a) e laranja em ótimo estado, com pintura antiga, porém, com desgaste, com manchas e com trincas; com parte de metálico na cor cinza em ótimo estado com pintura esmaltada, com pintura antiga.

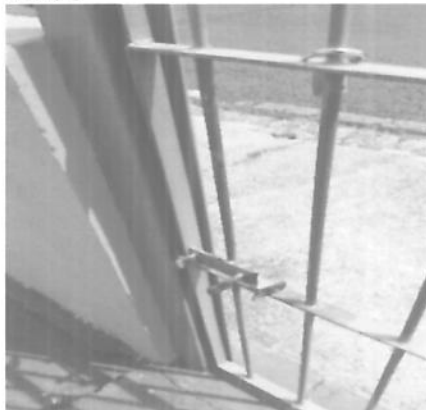
2.4 - Portão de metal na cor cinza em ótimo estado com pintura esmaltada, com chave e com pintura antiga.

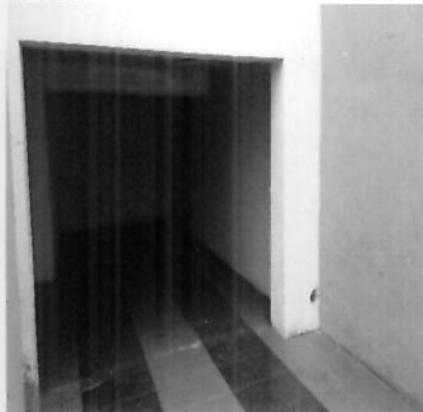
3.1 - Parede de alvenaria nas cores branco(a) e laranja em ótimo estado, com pintura antiga, porém, com infiltração, com desgaste, com manchas e com trincas.

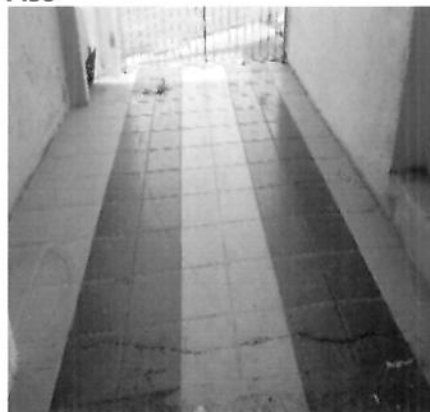
- 3.2 - Piso de concreto na cor cinza chumbo em ótimo estado, porém, com desgaste e com trincas; com ralo de plástico na cor branco(a) em ótimo estado. Obs: Parte cerâmica no mesmo acabamento com desgastes e trincas.
- 3.3 - Teto de laje em estado regular com pintura acrílico fosco, com infiltração, porém, com pintura antiga. Obs: Tubulação hidráulico aparente.
- 3.4 - Portão de metal na cor cinza em ótimo estado com pintura esmaltada, com chave e com pintura antiga.
- 3.5 - Relógio de Força de metálico na cor cinza em ótimo estado.
- 3.6 - Cavalete de Água em ótimo estado, com torneira simples.
- 3.7 - 2 Plafons de metálico em ótimo estado. Obs: Somente 1 com lâmpada.
- 3.8 - Interruptor e tomada de plástico na cor branco(a) em ótimo estado.
- 3.9 - Tomadas de plástico na cor branco(a) em ótimo estado.

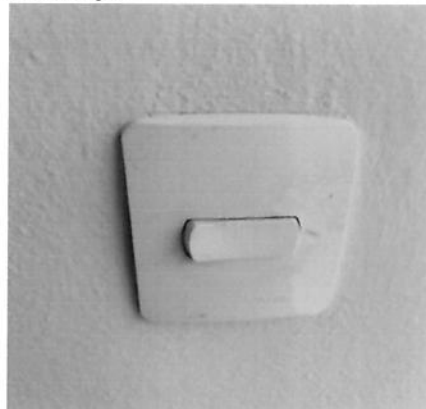
**Interruptor**

4.5 - Interruptor de plástico na cor branco(a) em ótimo estado.

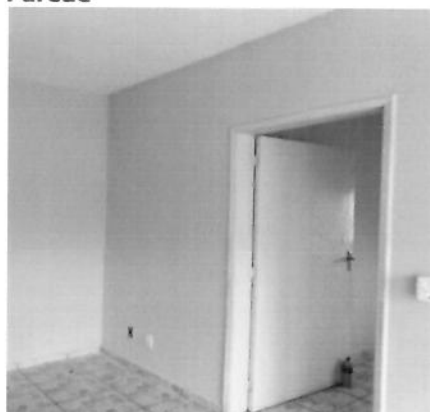
**Parede**

5.1 - Parede na cor branco gelo em ótimo estado com pintura acrílico fosco, com pintura nova, porém, com furos, com falhas e com infiltrações.

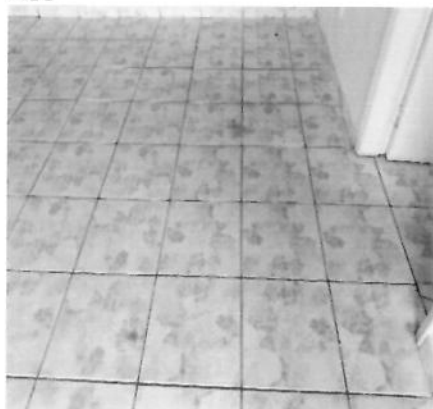
5.2 - Piso de cerâmica nas cores branco(a) e cinza em estado regular, sujo, com desgaste, com imperfeições e com manchas; com rodapé em estado regular; com soleira de mármore nas cores branco(a) e cinza em estado regular, com desgaste e com manchas.

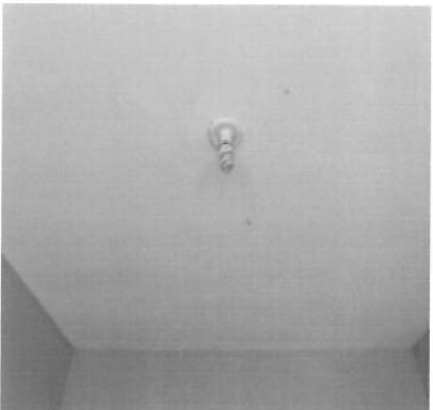
5.3 - Teto de laje na cor branco neve em estado regular com pintura acrílico fosco, com falhas, porém, com pintura nova.

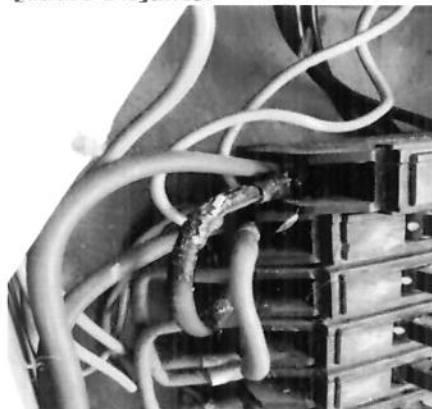
**Quadro Disjuntor**

5.6 - Quadro Disjuntor em estado regular, com desgaste, com imperfeições e com manchas.

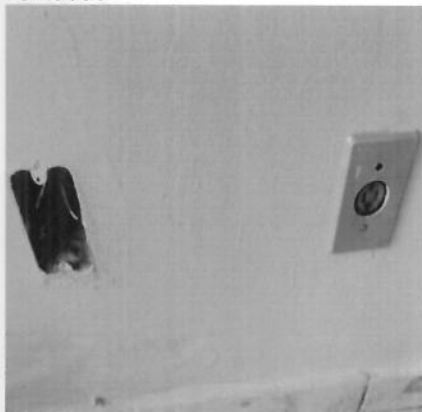
**Tomadas**

5.9 - 5 Tomadas de plástico na cor branco(a) em estado regular, com desgaste, sem acabamento e com manchas.

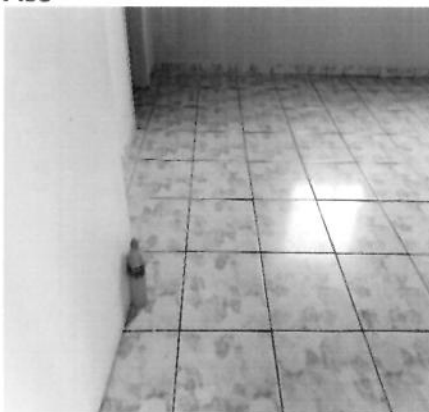
- 6.1 - Parede na cor branco gelo em ótimo estado com pintura acrílico fosco, com pintura nova, porém, com furos, com falhas e com infiltrações.
- 6.2 - Piso de cerâmica nas cores branco(a) e cinza em estado regular, sujo, com desgaste, com imperfeições e com manchas; com rodapé em estado regular; com soleira de mármore nas cores branco(a) e cinza em estado regular, com desgaste e com manchas.

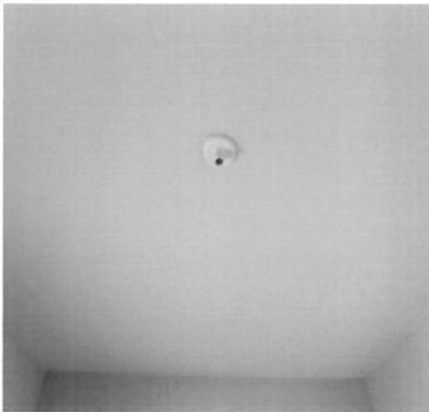
- 6.3 - Teto de laje na cor branco neve em estado regular com pintura acrílico fosco, com desgaste, com falhas e com manchas, porém, com pintura antiga.

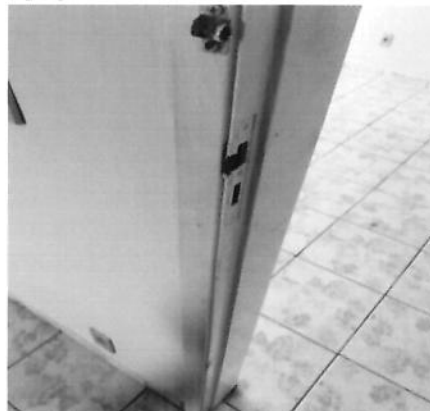
- 6.5 - Porta de madeira na cor branco(a) em estado regular com pintura esmaltada, com desgaste, com imperfeições e com manchas, porém, com trinco e com pintura antiga; com batente em estado regular; com fechadura de metálico na cor cromado em estado regular, com desgaste, sem chave e com manchas, porém, funcionando.

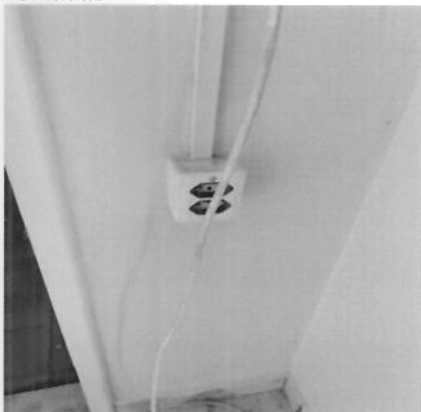
- 6.8 - 2 Tomadas de plástico na cor branco(a) em estado regular, com desgaste, sem acabamento e com manchas.

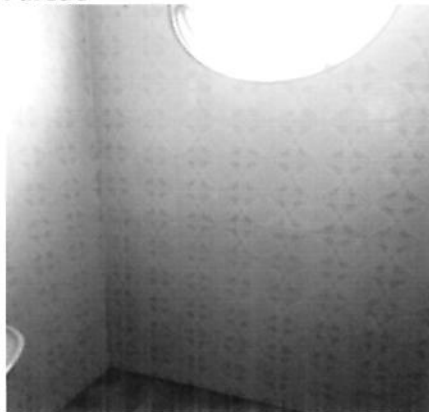
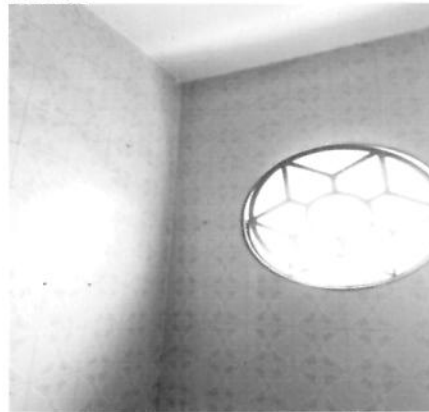
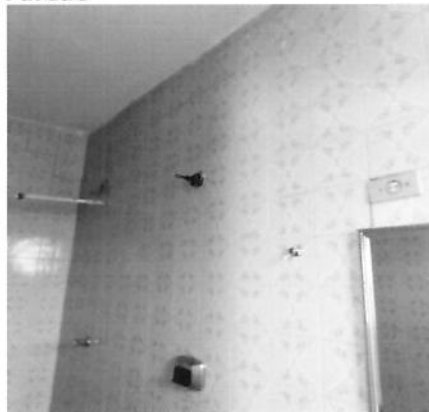
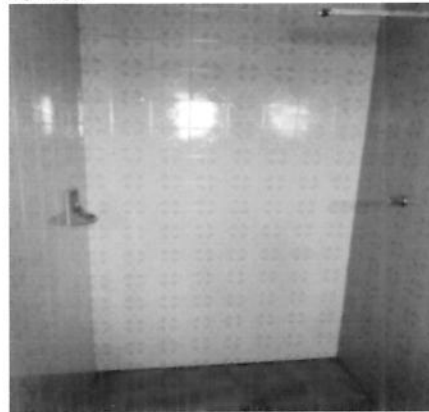
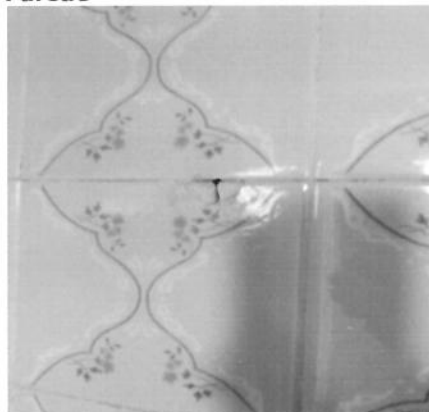
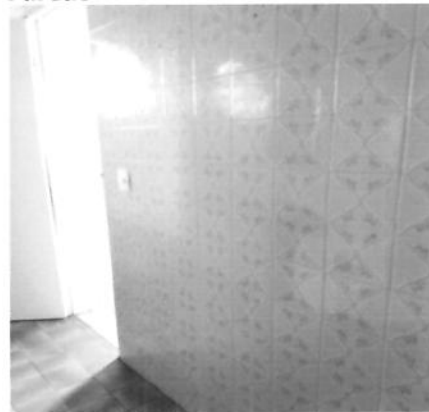
- 7.1 - Parede de azulejo na cor bege em estado regular, com furos, com desgaste, com manchas e com trincas.
- 7.2 - Piso de cerâmica na cor marrom em estado regular, com desgaste, com imperfeições e com manchas; com ralo de inox na cor cromado em estado regular, com desgaste.

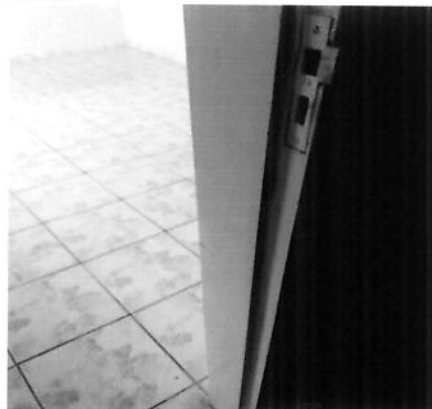
**Porta**

- 7.5 - Espelheira de aço inox na cor cromado em estado regular, com desgaste natural, porém, com espelho e com 01 porta.
- 7.6 - Porta de madeira na cor branco(a) em estado regular com pintura esmaltada, com desgaste, com imperfeições e com manchas, porém, com pintura antiga; com batente em estado regular; com fechadura de metálico na cor cromado em estado regular, com desgaste e com manchas, porém, funcionando, com chave e de banheiro.

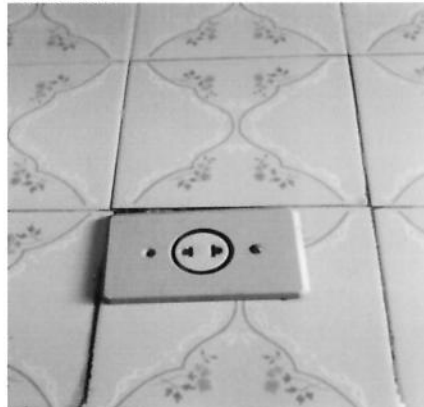
**Tomadas**

7.16 - 1 Tomadas de plástico na cor branco(a) em estado regular, com desgaste, sem acabamento e com manchas.

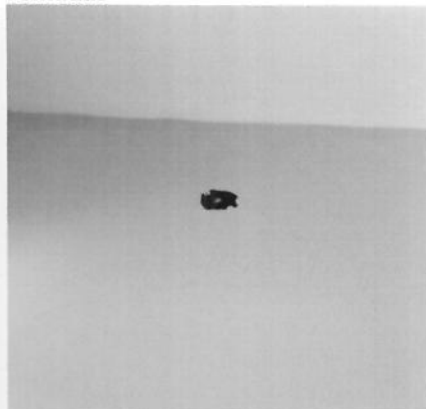
## Tomadas

8.6 - 1 Tomadas de plástico na cor branco(a) em estado regular, com desgaste, sem acabamento e com manchas.

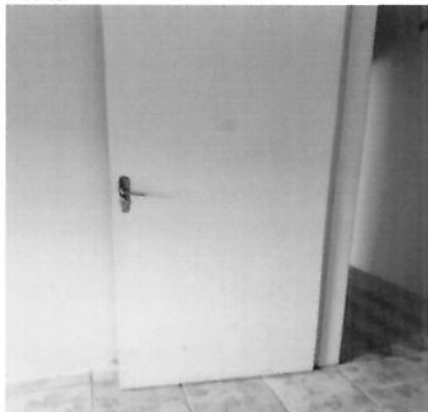
**Porta**

9.5 - Porta de madeira na cor branco(a) em estado regular com pintura esmaltada, com desgaste, com imperfeições e com manchas, porém, com pintura antiga; com batente em estado regular; com fechadura de metálico na cor cromado em estado regular, com desgaste, com imperfeições, sem chave e com manchas, porém, funcionando.

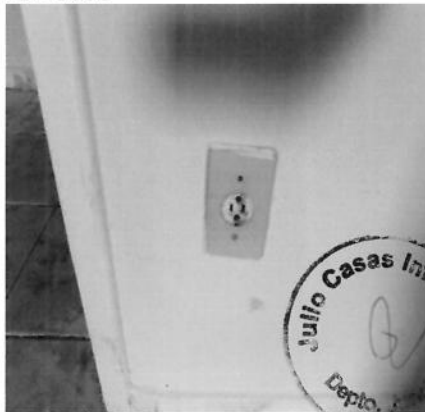
**Tomadas**

9.8 - 1 Tomadas de plástico na cor branco(a) em estado regular, com desgaste, sem acabamento e com manchas.

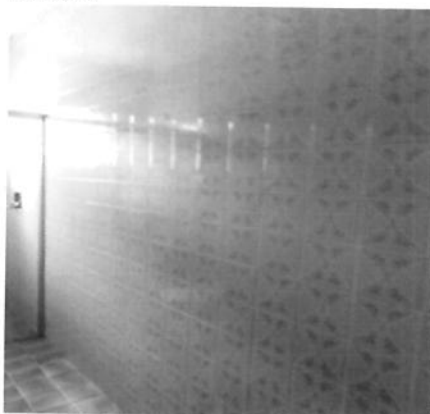
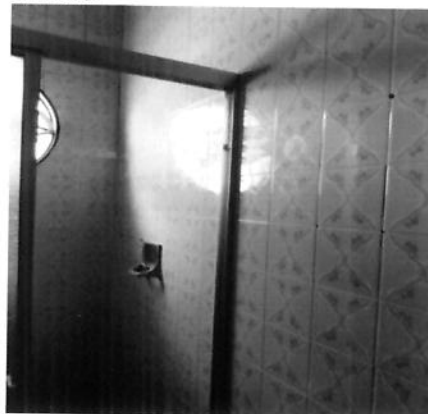
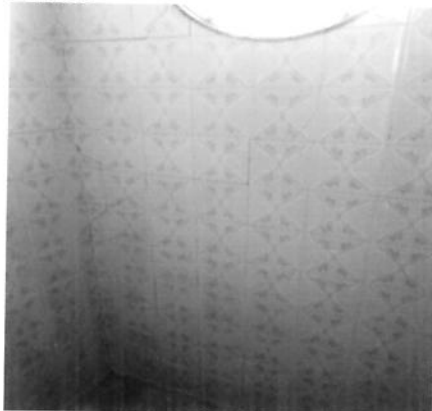
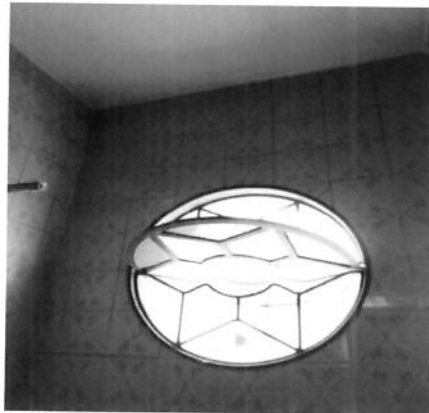
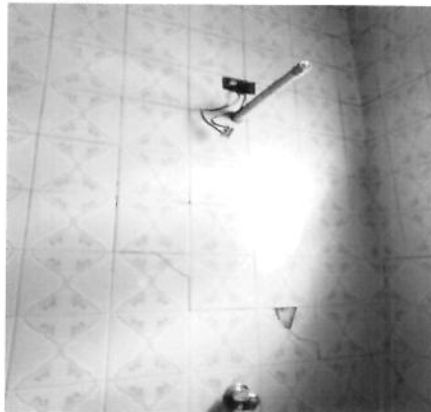
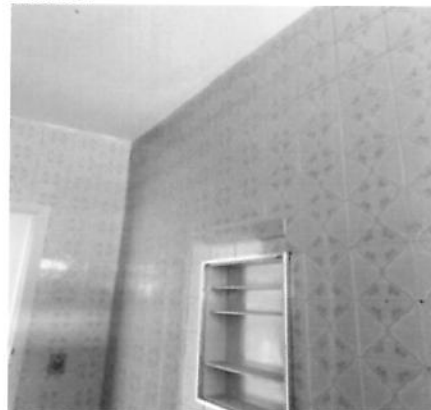
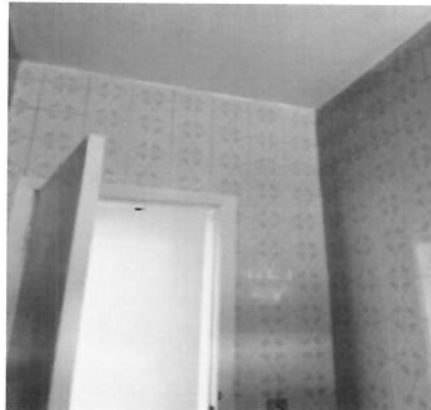
- 10.1 - Parede de azulejo na cor bege em estado regular, com furos, com desgaste, com manchas e com trincas.  
10.2 - Piso de cerâmica na cor marrom em estado regular, com desgaste, com imperfeições e com manchas; com

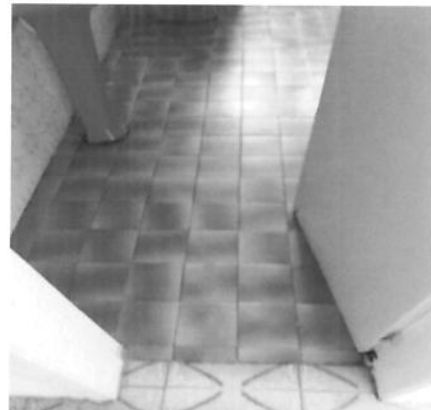
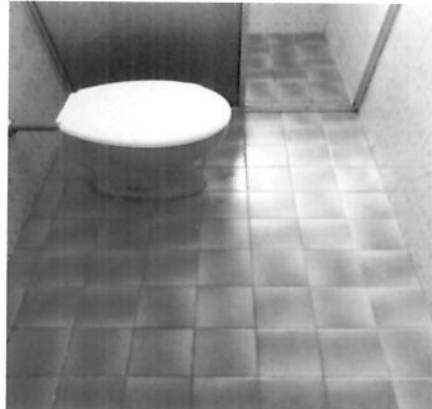
ralo de metálico na cor cromado em estado regular, com desgaste, com imperfeições e com manchas.

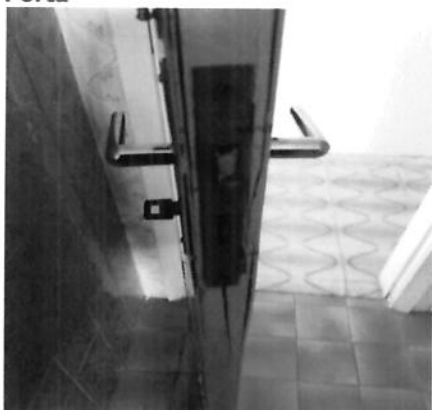
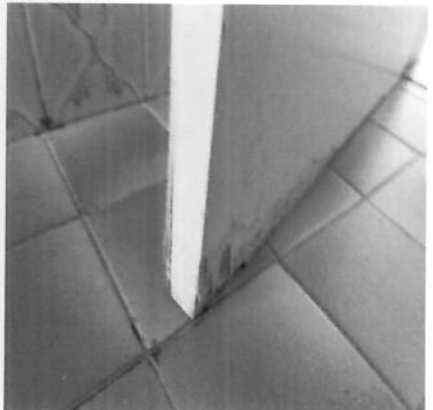
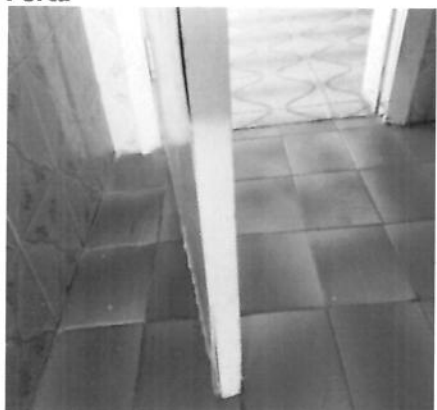
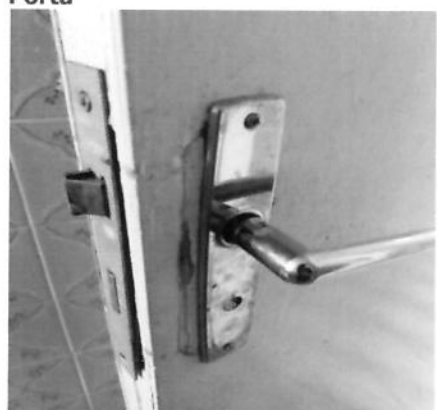
10.5 - Porta de madeira na cor branco(a) em estado regular com pintura esmaltada, com desgaste, com imperfeições e com manchas, porém, com trinco e com pintura antiga; com batente em estado regular; com fechadura de metálico na cor cromado em estado regular, com desgaste, com imperfeições e com manchas, porém, funcionando, com chave e de banheiro.

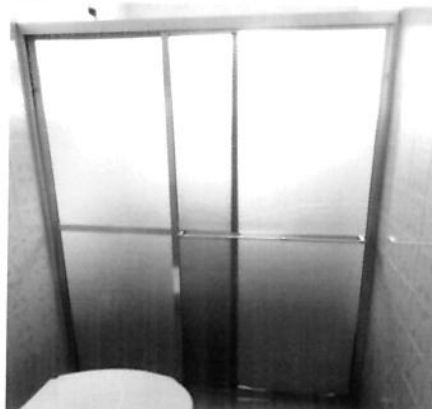
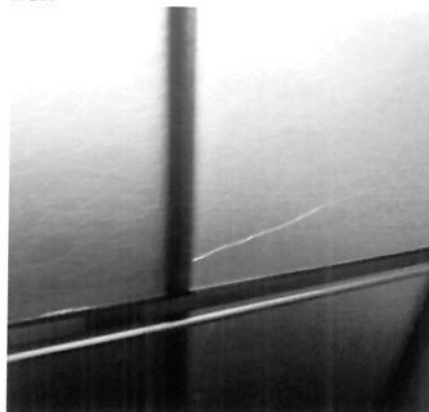
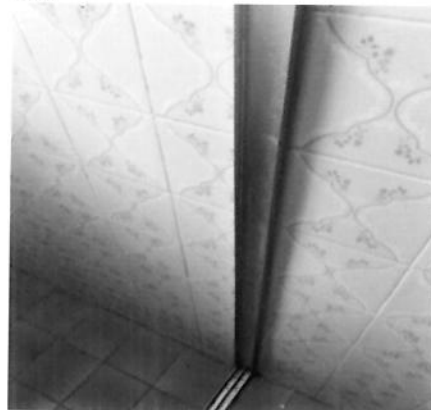
10.6 - Box de alumínio na cor cromado em estado regular, danificado, porém, com acrílico, com 01 puxador, com 01 parte fixa e com 01 parte de correr.

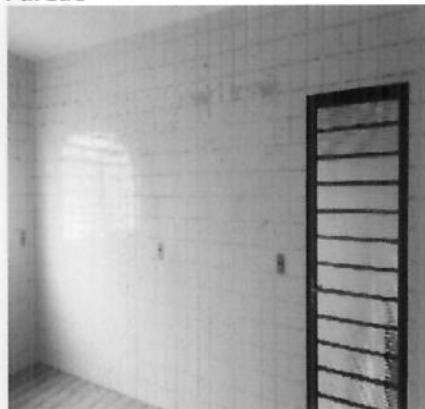
11.1 - Parede de azulejo em estado regular, com furos, com desgaste, com manchas e com trincas.

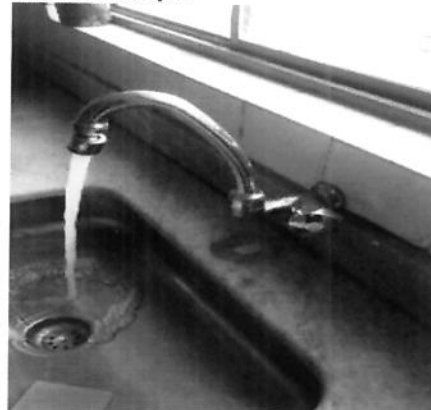
11.6 - Bancada da pia de granito na cor branco(a) em estado regular, com riscos, com desgaste e com manchas, porém, com torneira simples e com cuba de inox.

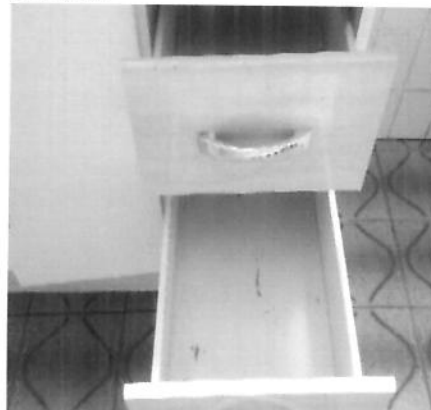
11.7 - Armário de madeira nas cores branco(a) e bege em estado regular, com desgaste e com manchas, porém, com 03 gavetas e com 04 portas. Obs: Puxadores plásticos cromados com desgastes de uso.

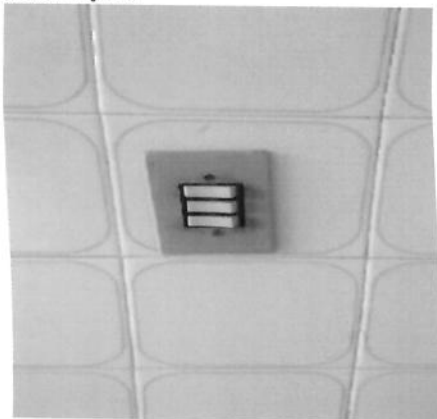
**Interruptor**

11.10 - Interruptor de plástico na cor branco(a) em ótimo estado.

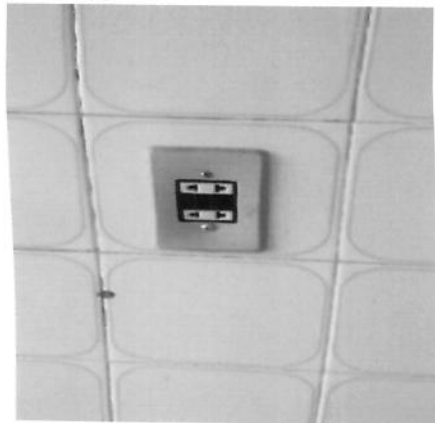
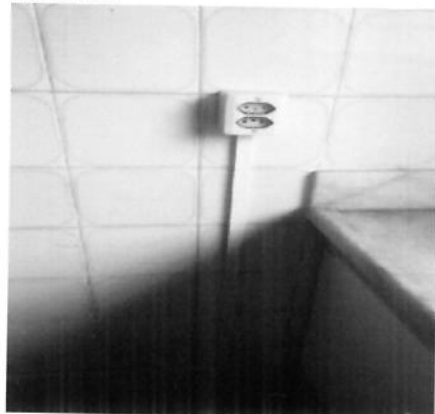
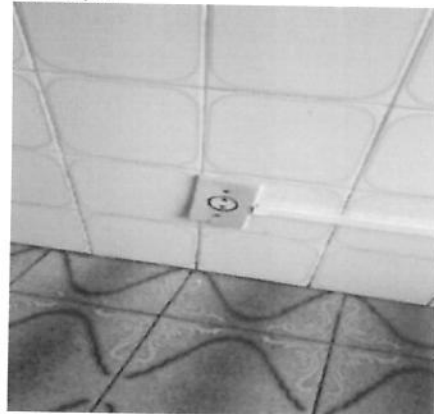
11.11 - 4 Tomadas de plástico em estado regular. Obs: 01 ponto trincado.

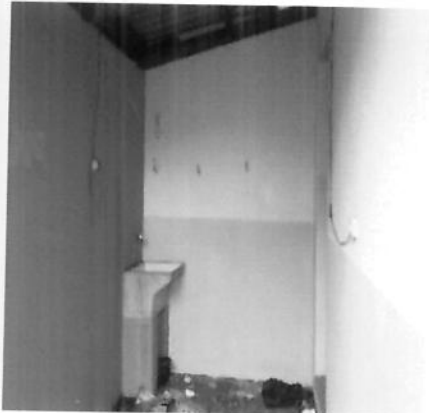
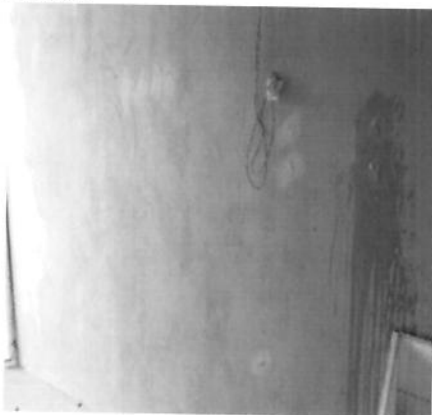
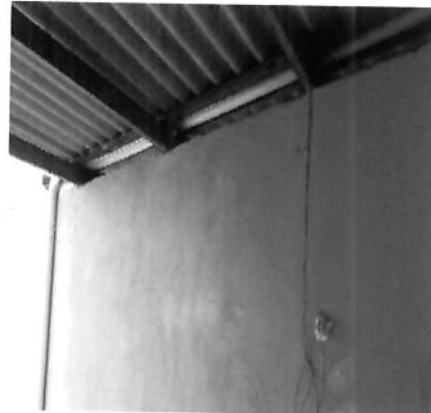
12.1 - Parede de alvenaria nas cores branco(a) e laranja em ótimo estado, com pintura antiga, porém, com infiltração, com desgaste, com manchas e com trincas.

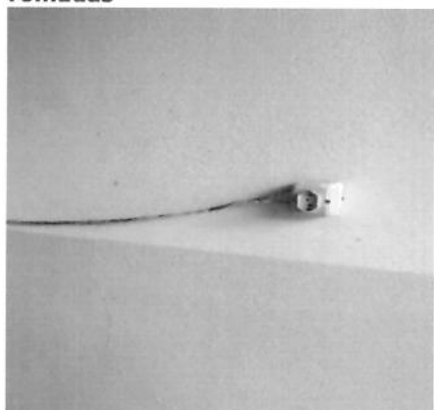
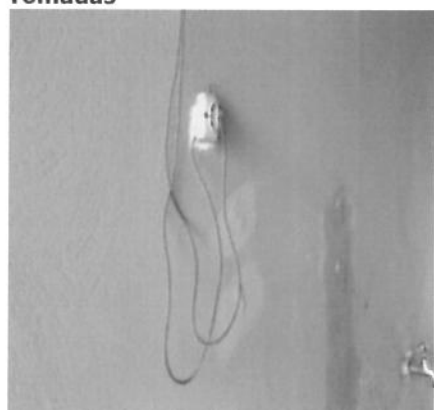
12.8 - Tomadas em ótimo estado. Obs: Sobrepostas.
