## Auto de Vistoria de Entrada

| Endereço do imóvel | 17646 - Rua Dorothy de Oliveira nº 169, apto 04 - Edifício Allure, Jardim Ipê, Sorocaba - SP. |
| Data do laudo | 24/10/2019 |

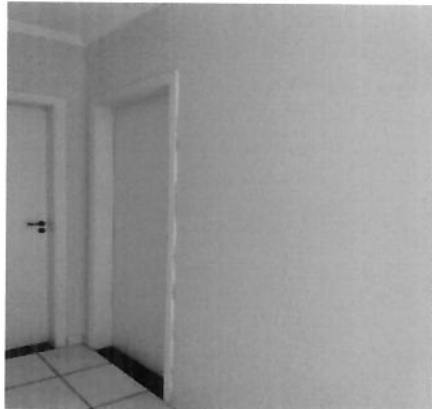
- 1.1 - Parede na cor palha em ótimo estado com pintura acrílico fosco, com pintura antiga; com parte de textura em ótimo estado.
- 1.2 - Piso de cerâmica na cor branco(a) em ótimo estado, porém, sujo, com riscos e com manchas; com rodapé em ótimo estado.

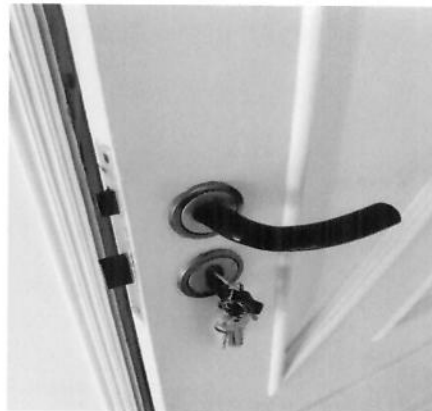
- 1.3 - Teto de laje na cor branco(a) em ótimo estado com pintura acrílico fosco, com pintura antiga; com moldura de gesso em ótimo estado.
- 1.4 - Porta de madeira na cor branco(a) em ótimo estado com pintura esmaltada, com pintura antiga, porém, com manchas; com fechadura de metálico na cor marrom bronze em ótimo estado, funcionando e com chave, porém, com desgaste e com manchas.

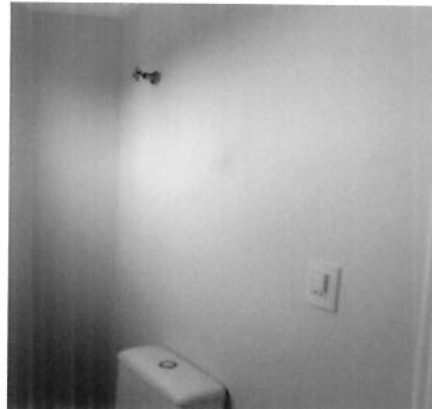
- 3.1 - Parede na cor branco gelo em ótimo estado com pintura acrílico fosco, com pintura antiga, porém, com desgaste e com manchas de infiltração; com parte de textura em ótimo estado.

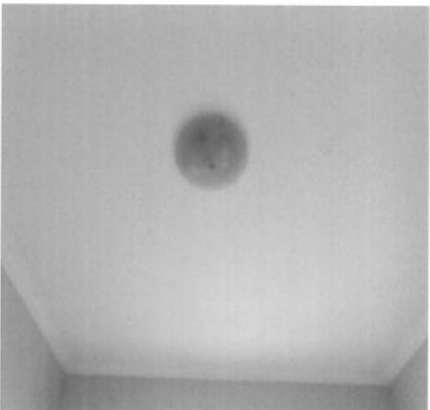
5.3 - Teto de laje na cor branco(a) em ótimo estado com pintura acrílico fosco, com pintura antiga, porém, com trincas; com moldura de gesso em ótimo estado.

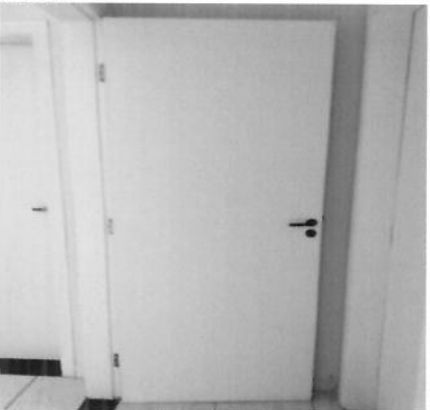
5.4 - Porta de madeira na cor branco(a) em ótimo estado com pintura esmaltada, com pintura antiga; com fechadura de metálico na cor marrom bronze em ótimo estado, funcionando e com chave, porém, com desgaste, com manchas e maçaneta quebrada; com batente em estado regular, com suporte soltando.

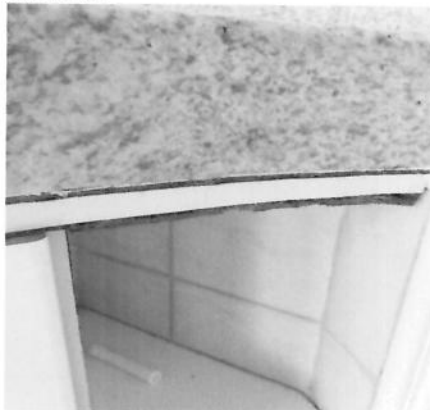
**Armário**

- 6.8 - Armário de mdf na cor branco(a) em estado regular, com desgaste e com manchas; com 2 portas em estado regular. Obs: Prateleira danificada.
- 6.9 - Vaso Sanitário de louça celite na cor branco(a) em ótimo estado, com caixa acoplada e funcionando e sem vazamento, porém, com desgaste e com manchas.

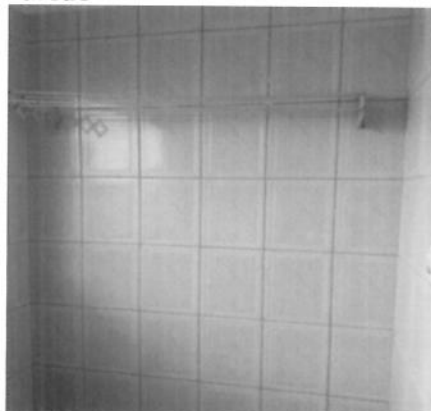
**Parede**

10.1 - Parede de cerâmica na cor branco(a) em ótimo estado, porém, com furos. Obs: 01 peça danificada.

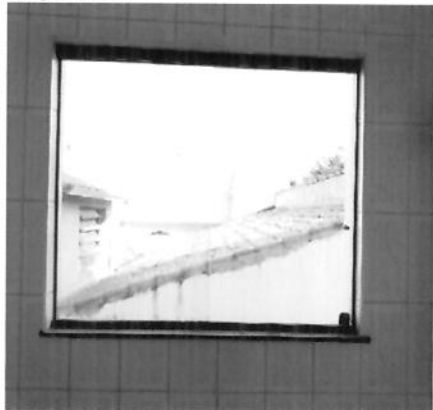
10.4 - Esquadria de metálico na cor preto(a) em ótimo estado, funcionando, com 01 puxador, com vidro liso, com 01 parte fixa e com 01 parte de correr. Obs: Trinco danificado.
