Auto de Vistoria de Entrada

Endereço do imóvel	Rua Carlos Eugenio de Siqueira Salerno nº 561, apto 42, Parque Campolim, Sorocaba - SP.
Proprietário(a)	Wilson Fernandes
Locatários(as)	Nathalia da Cunha Ribeiro e Tatiana da Cunha Ribeiro
Fiador(a)	Porto Seguro Cia de Seguros Gerais
Data do laudo	31/10/2019

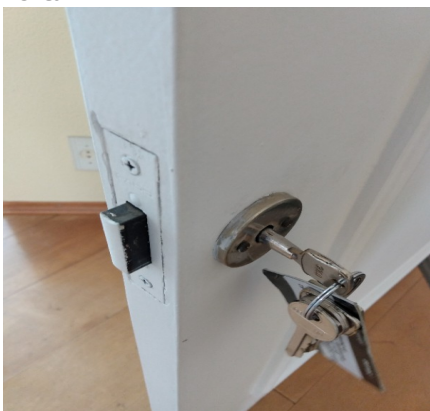
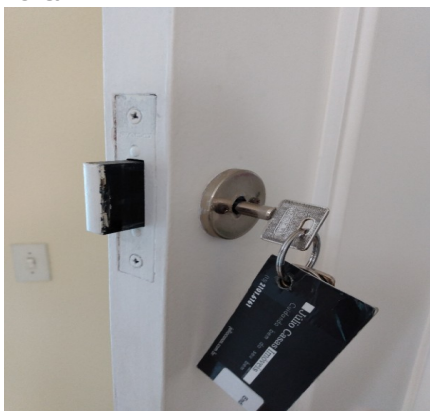
2.4 - Porta de madeira na cor branco(a) em ótimo estado com pintura esmaltada, com pintura antiga, sendo 02 tetras e com numeração do imóvel no padrão do condomínio, porém, com manchas; com batente em ótimo estado; com fechadura de metálico na cor dourado em ótimo estado, funcionando e com chave, porém, com desgaste, com manchas e lingüeta não funcionando.

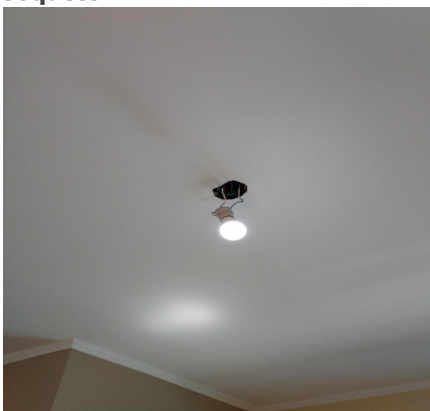
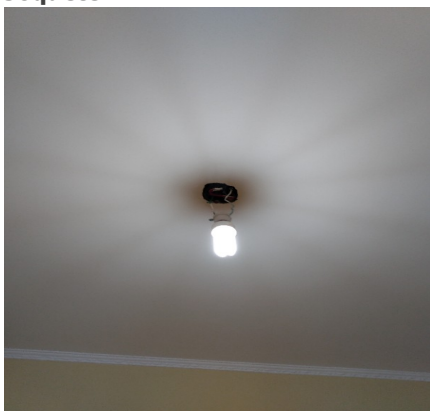
Soquete

2.7 - 2 Soquetes de cerâmica em ótimo estado, funcionando e com lâmpadas, porém, com fiação exposta.

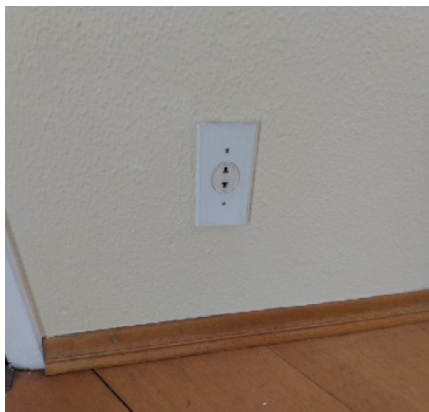
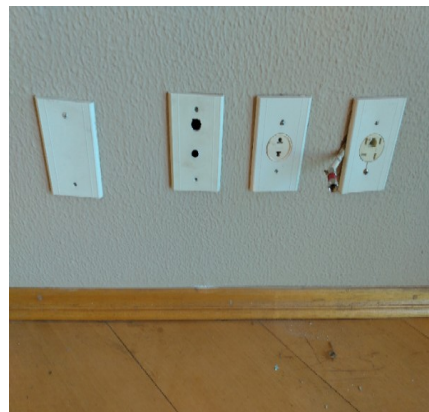
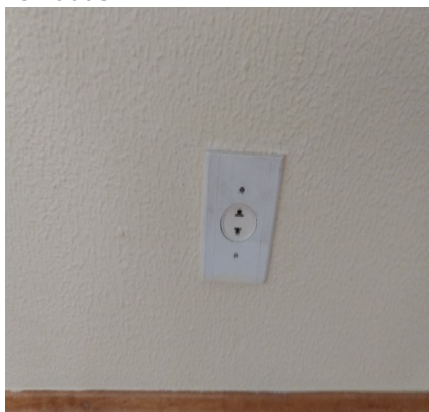
**Tomadas**

2.9 - 8 Tomadas de plástico na cor branco(a) em estado regular, com desgaste e com manchas, porém, funcionando.

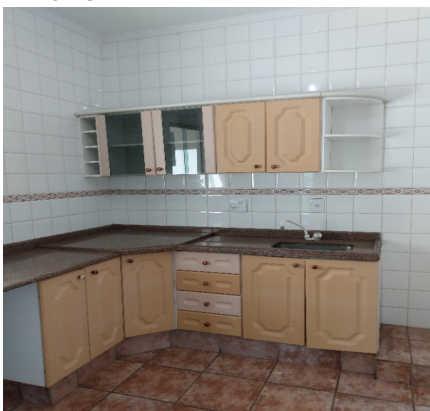
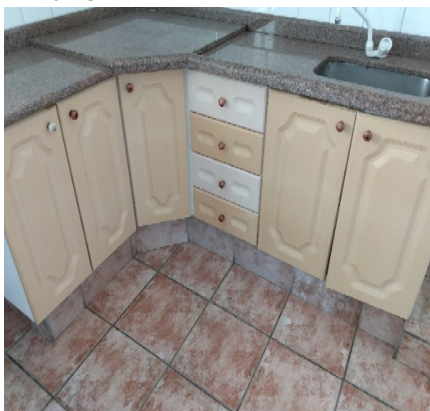
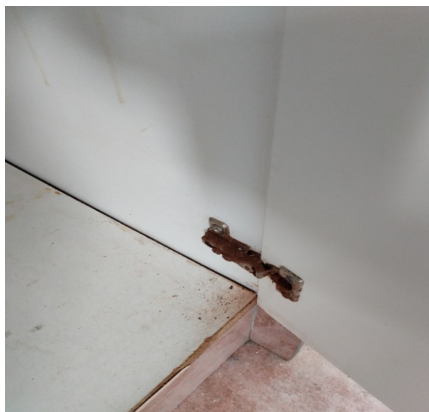
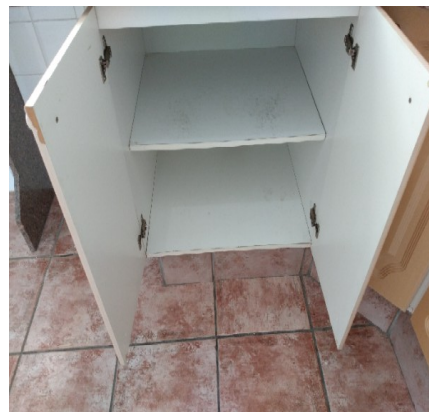
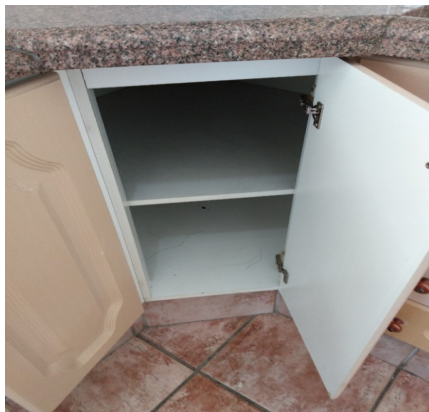
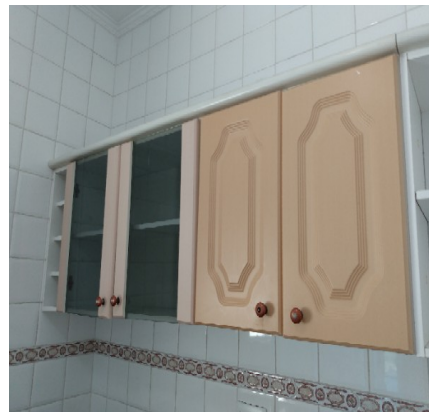
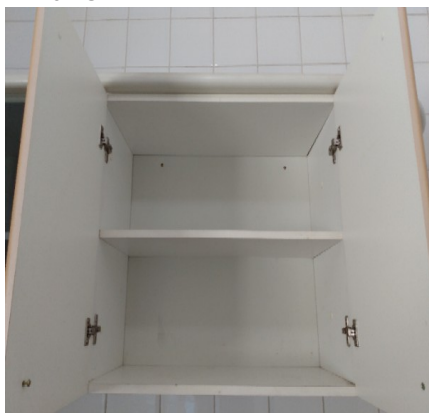
- 4.8 - Armário de mdf nas cores branco(a) e bege em estado regular, sujo, com desgaste, com imperfeições e com manchas; com 9 portas em estado regular, com desgaste e com manchas; com 4 gavetas em estado regular, com desgaste e com manchas. Obs: Puxadores mal fixados. Dobradiças com ferrugem.

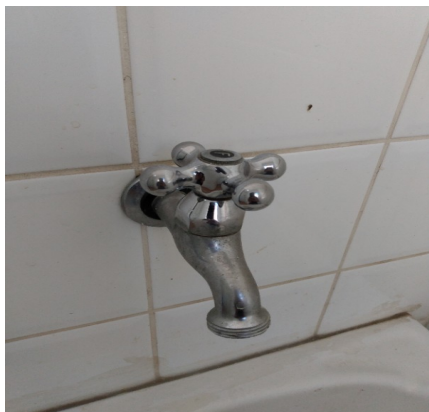
5.7 - Torneira de metálico na cor cromado em estado regular, com desgaste e com manchas, porém, funcionando.

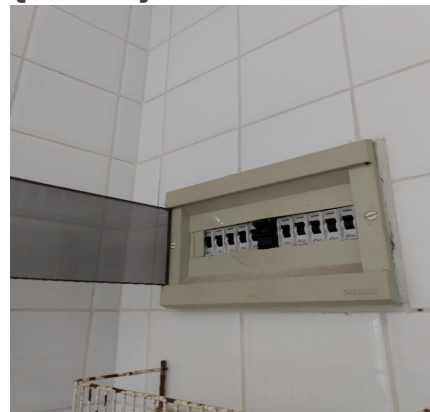
5.10 - Quadro Disjuntor de plástico na cor cinza em ótimo estado, funcionando e com 01 porta.

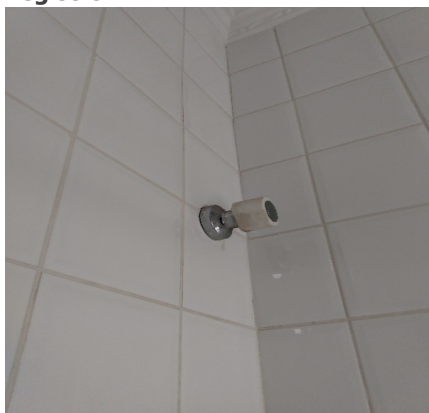
5.11 - Registro de metálico em estado regular, com desgaste e com manchas.

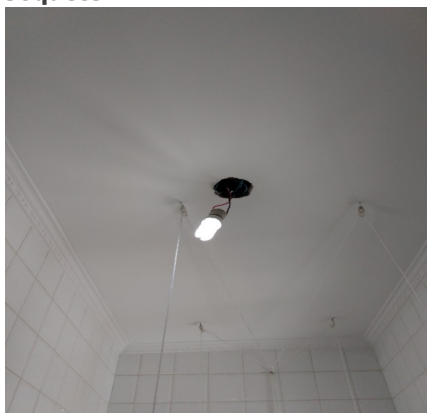
5.12 - Soquete de cerâmica em ótimo estado, funcionando e com lâmpadas, porém, com fiação exposta.

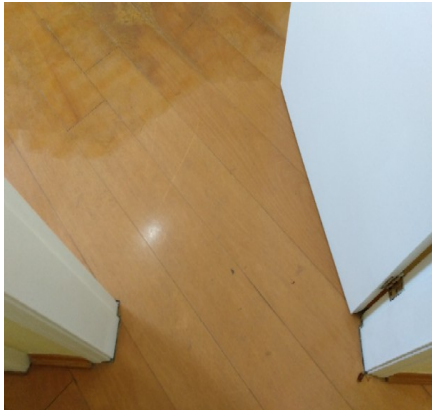
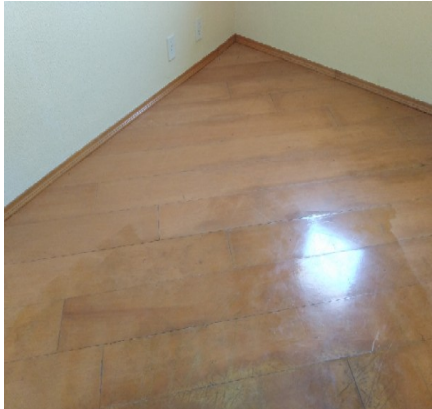
7.2 - Piso de assoalho de madeira na cor bege em estado regular, com desgaste, com imperfeições e com manchas; com rodapé de madeira em estado regular.

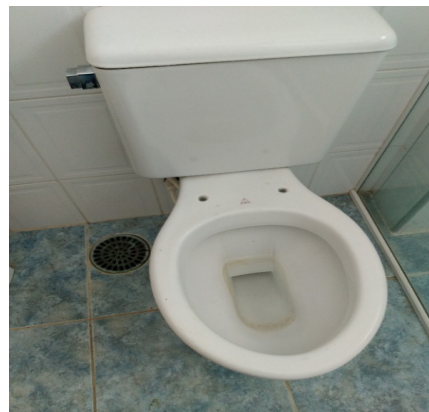
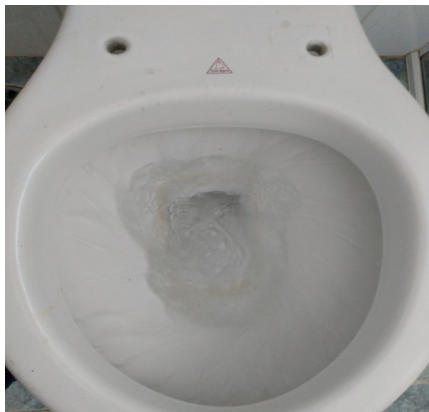
9.8 - Vaso Sanitário de louça na cor branco(a) em estado regular, com desgaste e com manchas, porém, funcionando e com caixa acoplada.

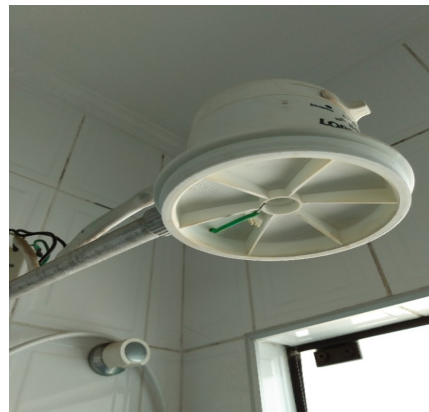
9.9 - Chuveiro de plástico lorenzetti na cor branco(a) em estado ruim, faltando peça.

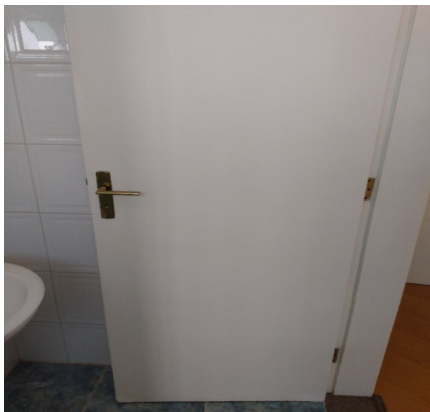
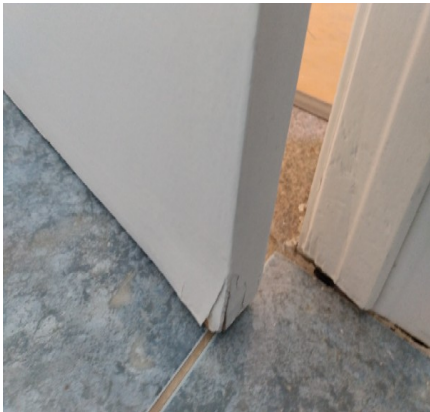
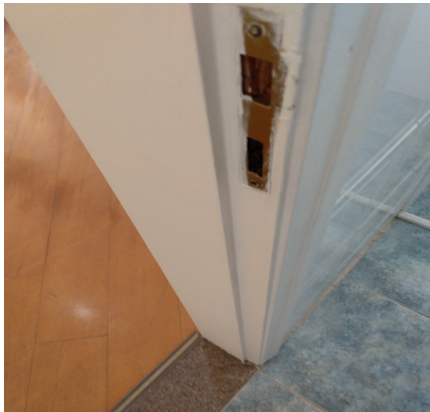
11.4 - Porta de madeira na cor branco(a) em ótimo estado com pintura esmaltada, com pintura antiga, porém, com desgaste e com manchas; com batente em ótimo estado; com fechadura de metálico na cor dourado em ótimo estado, funcionando, com chave e de banheiro, porém, com desgaste e com manchas.
