## Auto de Vistoria de Entrada

<b>Endereço do imóvel</b>	Rua Goiacoz nº 241, Vila Progresso, Sorocaba - SP.
<b>Proprietário(a)</b>	Geni Del Rio Biazoti
<b>Locatário(a)</b>	Andre Ortega
<b>Fiador(a)</b>	Credpago Serviços de Cobrança S/a
<b>Data do laudo</b>	05/11/2019

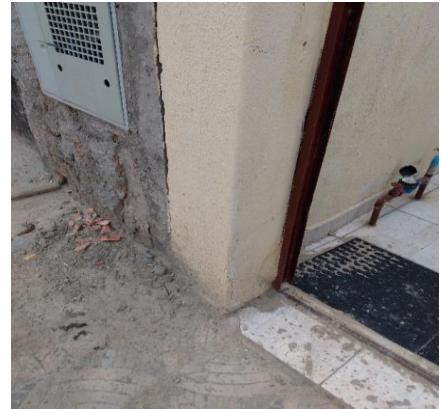
**Parede**

- 1.1 - Parede de textura na cor amarelo em estado regular com pintura acrílico fosco, com desgaste, com imperfeições e com manchas, porém, com pintura antiga.  
 1.2 - Piso de concreto na cor cinza em estado regular.

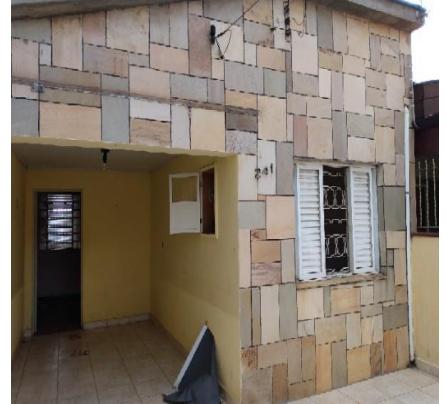
2.1 - Parede de textura na cor amarelo em estado regular com pintura acrílico fosco, com desgaste, com imperfeições e com manchas, porém, numeração cromada e com pintura antiga; com parte de revestido em pedras na cor bege em estado regular, com desgaste e com manchas.

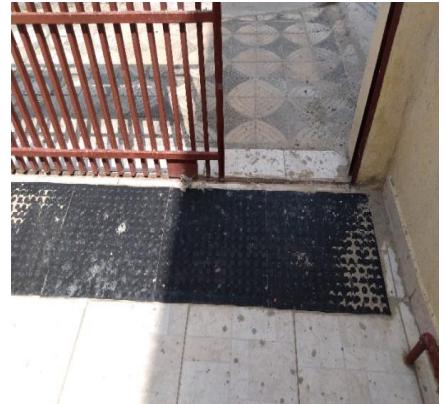
2.2 - Piso de cerâmica na cor branco(a) em estado regular, sujo, com desgaste e com manchas. Obs: Hidrômetro funcionando com torneira.

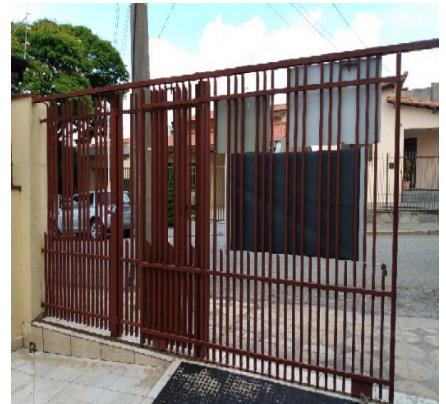
2.3 - Portão de metálico com cadeado na cor marrom em estado regular com pintura esmaltada, com desgaste e com manchas, porém, com pintura antiga.

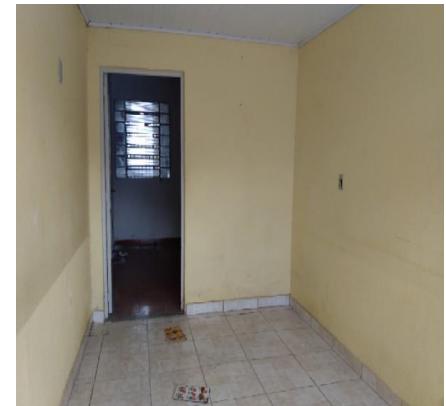
**Parede**

- 3.1 - Parede na cor amarelo em estado regular com pintura acrílico fosco, com desgaste, com imperfeições e com manchas, porém, com pintura antiga.
- 3.2 - Piso de cerâmica na cor branco(a) em estado regular, sujo, com desgaste e com manchas.
- 3.3 - Teto de pvc na cor bege em estado regular, com desgaste.
- 3.4 - Relógio de Força de madeira em estado regular, porém, pintado, com trinco, com 01 porta e com vidro liso.
- 3.5 - 2 Ganchos para Rede de aço inox em estado regular, com desgaste.
- 3.6 - Spot de metálico na cor preto(a) em estado regular, porém, funcionando e com lâmpadas.
- 3.7 - Tomadas de plástico na cor cinza em estado regular.

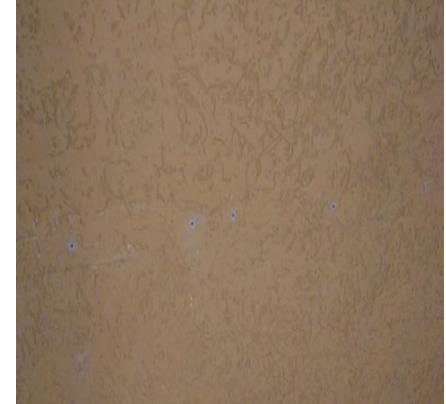
- 4.1 - Parede de textura nas cores branco(a) e amarelo em ótimo estado com pintura acrílico fosco, com 02 parafusos, com 02 pregos e com pintura antiga, porém, com furos, com desgaste, com manchas e com trincas.

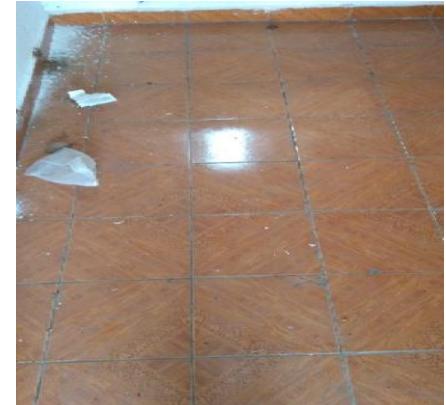
- 4.2 - Piso de cerâmica na cor caramelo em ótimo estado, porém, com desgaste e com manchas; com rodapé de cerâmica na cor caramelo, porém, com desgaste e com manchas de tinta; com soleira de granito na cor cinza em ótimo estado, porém, com desgaste.

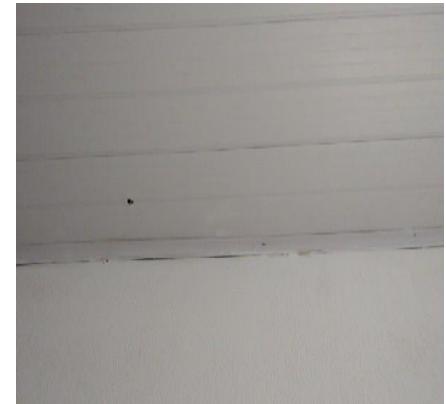
- 4.3 - Teto de pvc na cor branco(a) em ótimo estado, porém, com avarias, com desgaste e com manchas.
- 4.4 - Esquadria de metálico na cor bege em ótimo estado com pintura esmaltada, basculante, com vidro canelado e com pintura antiga, porém, com avarias; com puxador de metálico em ótimo estado, porém, com desgaste.

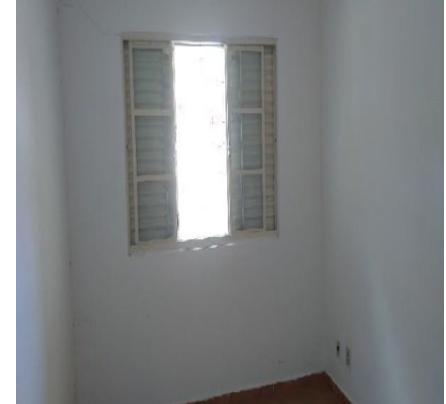
- 5.1 - Parede na cor branco(a) em ótimo estado com pintura acrílico fosco, com pintura antiga, porém, com desgaste, com manchas e com trincas.
- 5.2 - Piso de cerâmica na cor marrom em ótimo estado, porém, com desgaste e com manchas; com rodapé de cerâmica na cor caramelo, porém, com desgaste e com manchas de tinta.

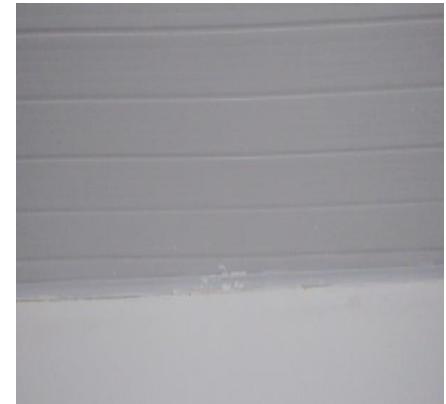
- 5.3 - Teto de pvc na cor branco(a) em ótimo estado, porém, com avarias, com desgaste e com manchas.
- 5.4 - Esquadria de metálico na cor bege em ótimo estado, com vidro canelado, com pintura antiga, com 02 partes fixas e com 04 partes de correr, porém, com desgaste e com manchas; com trinco de alumínio em ótimo estado, porém, com desgaste.

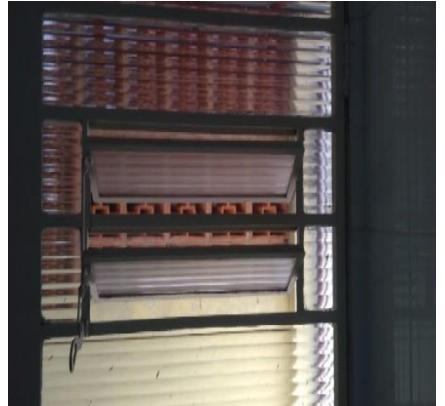
**Porta**

- 6.11 - Porta de metálico na cor bege em ótimo estado, com grade, com parte basculante, com vidro canelado e com pintura antiga, porém, com desgaste, com manchas e enroscando no piso; com fechadura de metálico na cor dourado, porém, com desgaste.

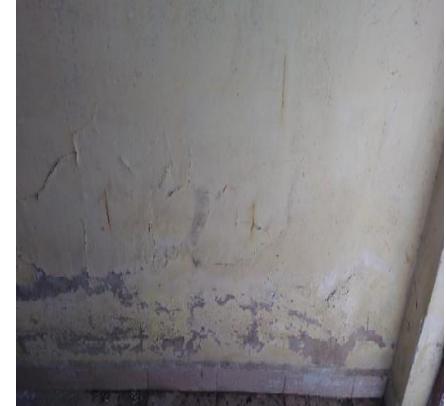
**Parede**

10.1 - Parede na cor amarelo claro em ótimo estado com pintura acrílico fosco, com pintura antiga, porém, com desgaste, com manchas e com trincas; com parte de cerâmica na cor branco(a) em ótimo estado, porém, com desgaste e com manchas. Obs: 01 suporte com ganchos.

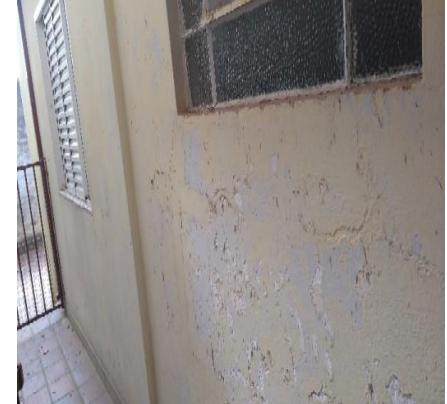
11.1 - Parede na cor amarelo claro em ótimo estado com pintura acrílico fosco, com pintura antiga, porém, com desgaste, com manchas e com trincas; com parte de concreto em estado regular.

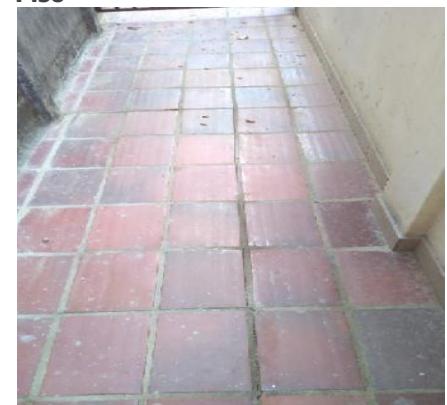
11.2 - Piso de cerâmica na cor marrom em ótimo estado, porém, com avarias, com desgaste e com manchas; com rodapé de cerâmica na cor marrom, porém, com desgaste e com manchas de tinta.
