## Auto de Vistoria de Entrada

**Endereço do imóvel** Avenida Barão de Tatuí, 727, Jardim Vergueiro, Sorocaba - SP.  
**Proprietário(a)** Via Appia Administração e Representações Ltda  
**Locatário(a)** Verandas Comercio de Bijuterias Ltda  
**Fiador(a)** Carlos Augusto Franco

**Data do laudo** 21 de novembro de 2019

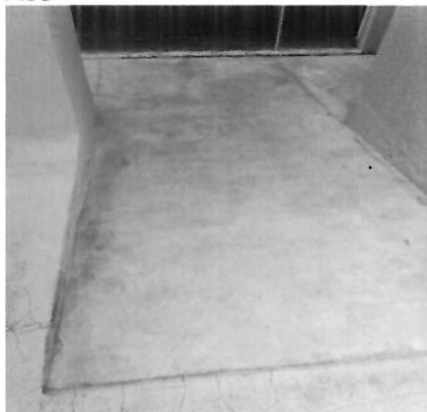
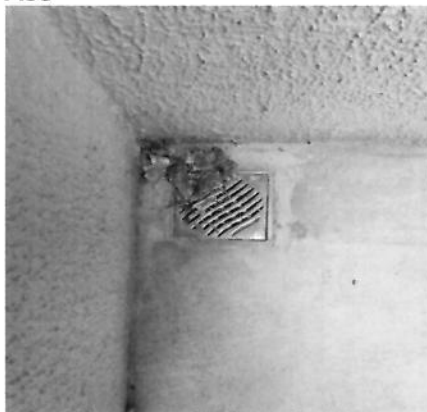
- 1.1 - Parede de textura na cor areia em ótimo estado. Obs: Padrão condomínio.
- 1.2 - Piso de concreto em ótimo estado, porém, com mancha e com trinca; com ralo de plástico na cor cromado em ótimo estado.
- 1.3 - Teto de metálico em ótimo estado, com acrílico.
- 1.4 - Tomada de plástico na cor branco(a) em ótimo estado, porém, com trinca.

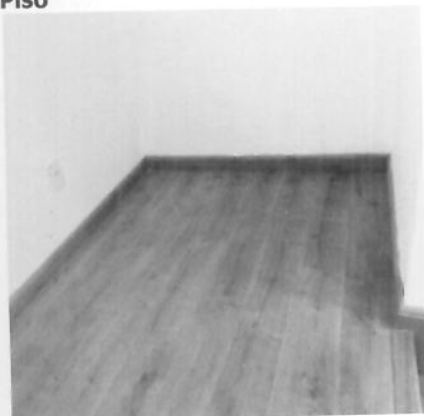
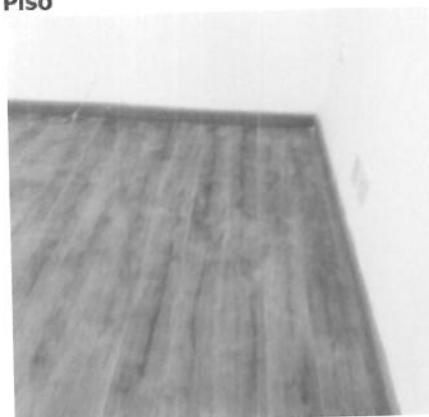
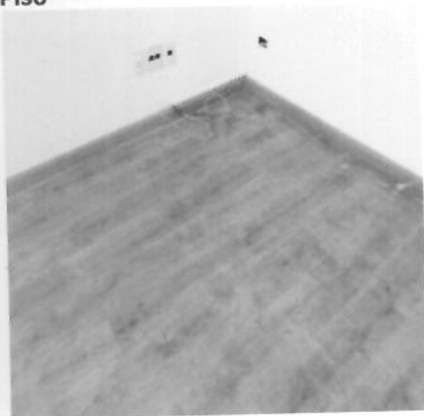
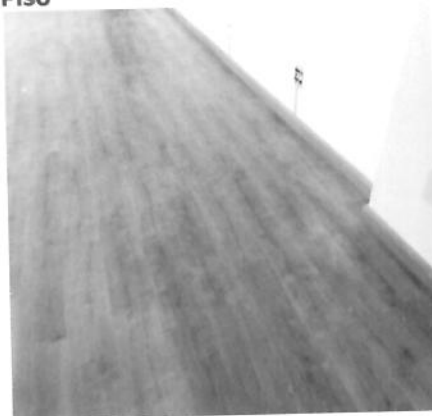
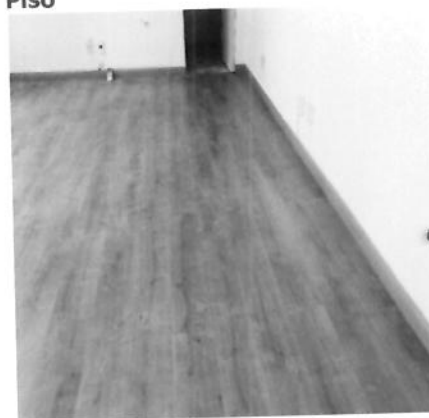
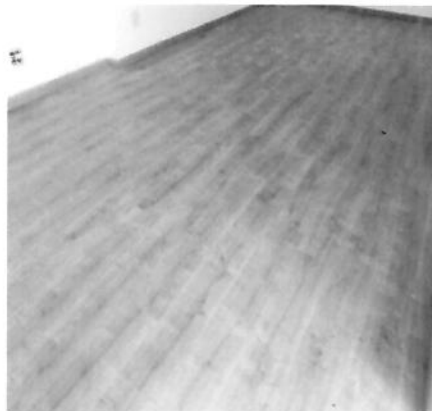
2.2 - Piso de madeira laminada em ótimo estado, porém, sujo, com desgaste e com manchas; com rodapé de madeira em ótimo estado; com soleira de mármore travertino em ótimo estado. Obs: 03 pontos com manchas. 03 ponto elétrico com fiação aparente. 01 parte sem rodope.

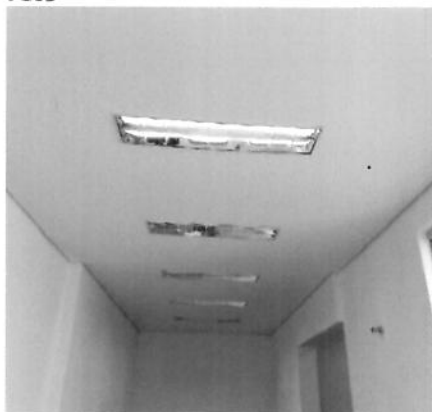
2.3 - Teto de gesso na cor branco(a) em ótimo estado, com pintura nova. Obs: 01 ponto com mancha.

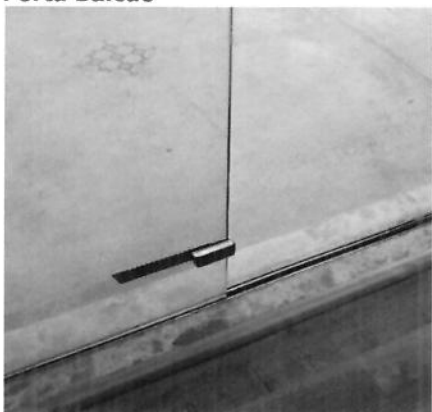
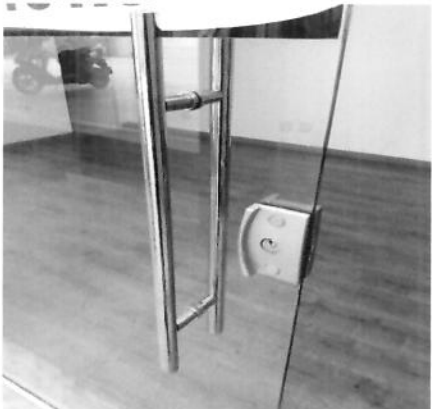
2.4 - Porta Balcão de vidro temperado em ótimo estado; com fechadura de metálico em ótimo estado; com puxador de metálico na cor cromado em ótimo estado; com chave em ótimo estado. Obs: Puxador solto.

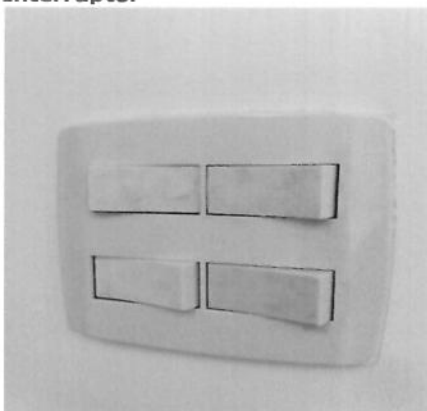
2.10 - Interruptor de plástico na cor branco(a) em ótimo estado, porém, com manchas.

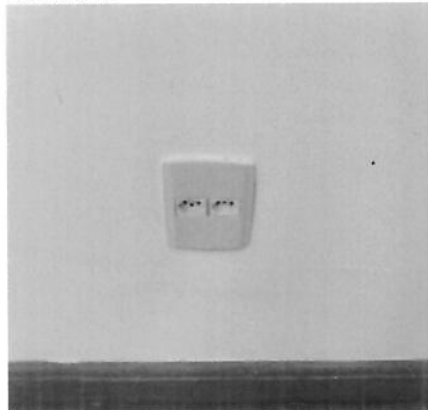
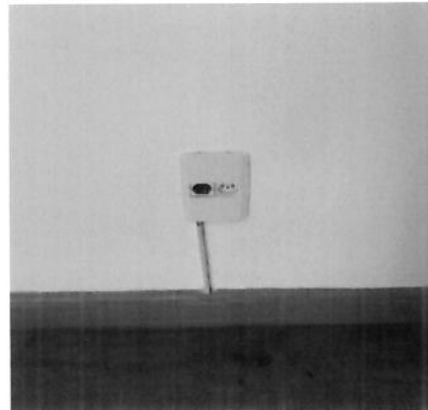
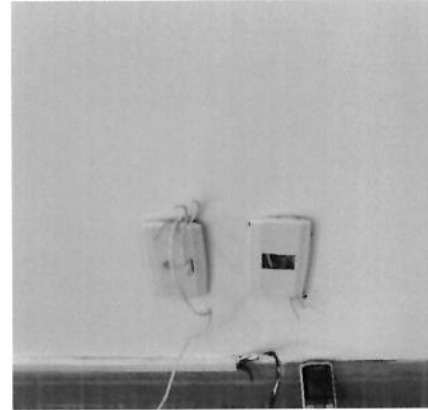
2.11 - 19 Tomadas de plástico na cor branco(a) em ótimo estado, porém, com desgaste, sem acabamento e com manchas.

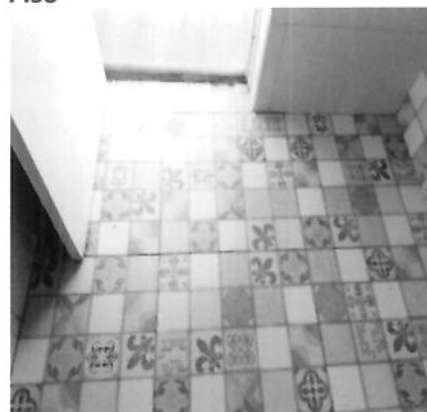
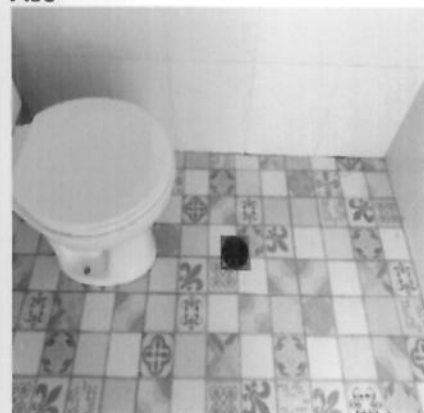
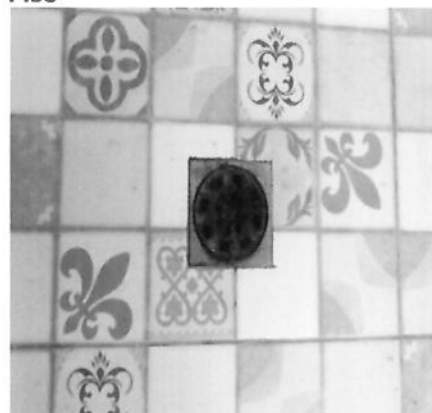
- 3.2 - Piso de cerâmica em ótimo estado; com ralo de metálico em estado ruim, com desgaste, porém, oxidando.  
 3.3 - Forro de gesso na cor branco(a) em ótimo estado com pintura acrílico fosco, com pintura antiga.

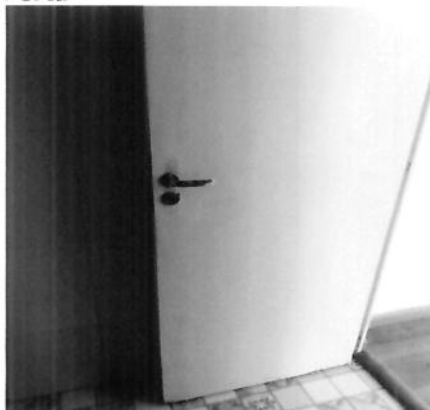
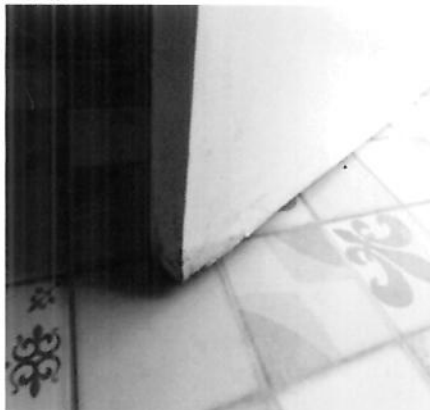
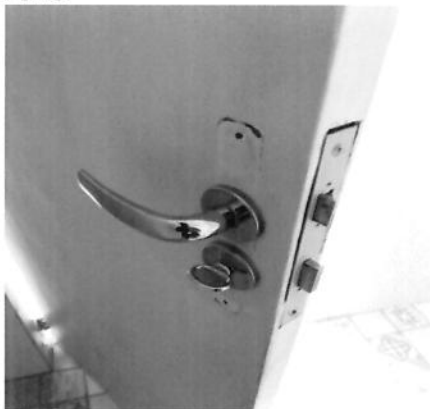
3.4 - Porta de madeira na cor branco(a) em estado regular com pintura esmaltada, com desgaste e com manchas, porém, com pintura antiga; com batente em ótimo estado; com fechadura de metálico na cor cromado em ótimo estado; com maçaneta em ótimo estado; com chave em ótimo estado.

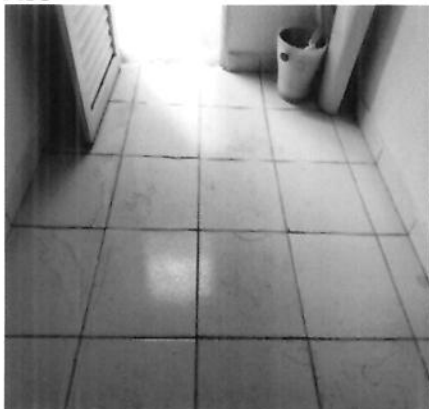
- 4.1 - Parede de textura na cor branco(a) em ótimo estado com pintura acrílico fosco, com pintura nova.
- 4.2 - Piso de cerâmica na cor branco(a) em estado regular, sujo, com desgaste e com manchas; com soleira de mármore travertino em ótimo estado; com rodapé em estado regular; com ralo de plástico na cor cromado em estado regular, porém, oxidando.

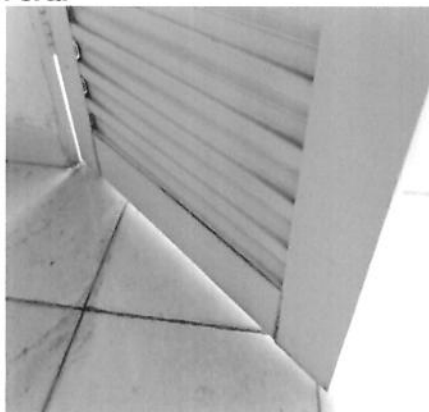
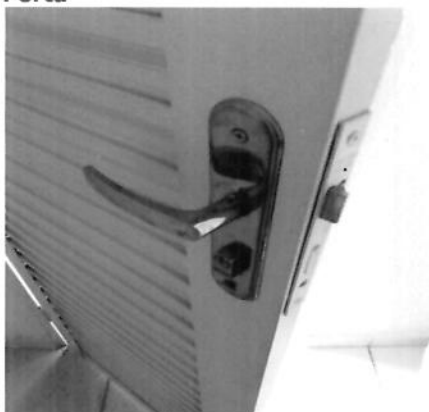
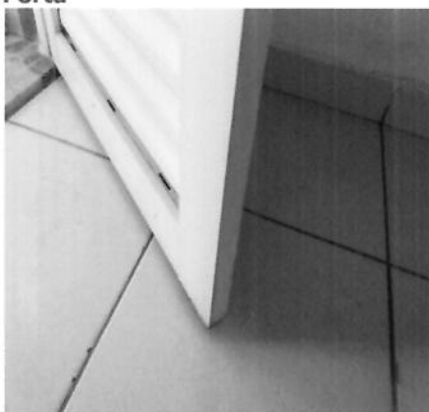
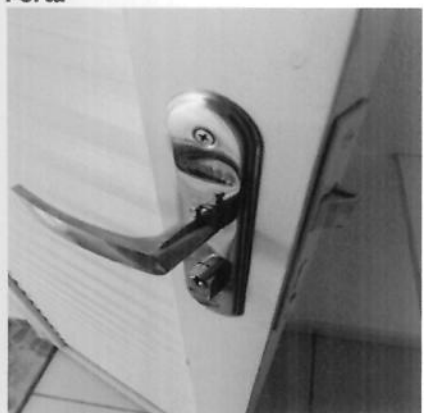
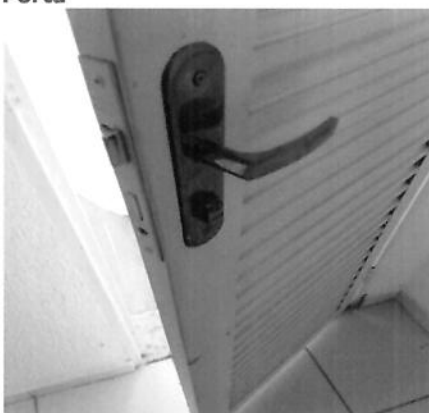
Porta

- 4.3 - Teto de gesso na cor branco(a) em ótimo estado, com pintura nova.
- 4.4 - 2 Portas de metálico na cor branco(a) em ótimo estado, porém, com desgaste e com manchas; com batente em estado regular; com fechadura de metálico na cor cromado em ótimo estado, funcionando e com chave.

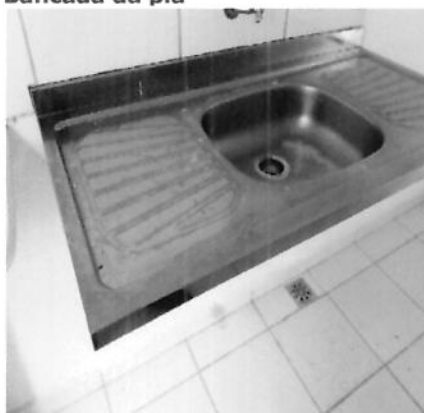
- 4.5 - Bancada da pia de aço inox na cor cromado em ótimo estado, com sifão pvc sem vazamento, porém, com desgaste e com manchas.
- 4.6 - Torneira de metálico na cor cromado em ótimo estado, funcionando, sem vazamento e com bica alta, porém, com desgaste.

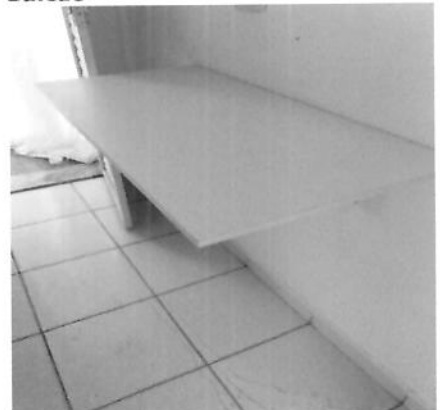
- 4.8 - Lixeira em estado regular. Obs: 01 pá com desgastes de uso.
- 4.9 - Balcão de mdf na cor branco(a) em estado regular, sujos e com manchas.
- 4.10 - Armário de mdf na cor branco(a) em estado regular, com desgaste e com manchas; com 2 portas em estado regular; com puxador de plástico na cor cromado em estado regular, com desgaste. Obs: 03 lâmpadas.

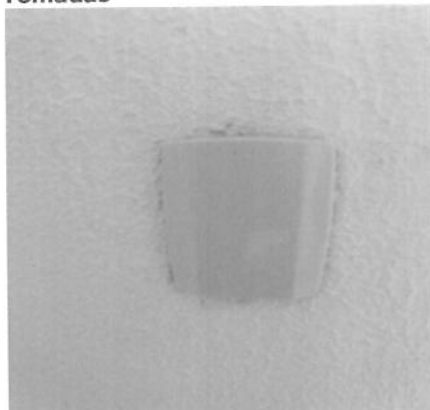
- 4.11 - Plafon de metálico em ótimo estado, funcionando, com lâmpadas e com fechamento em vidro.  
 4.12 - Interruptor de plástico na cor branco(a) em ótimo estado, porém, com manchas.  
 4.13 - 5 Tomadas de plástico na cor branco(a) em ótimo estado, porém, com desgaste e com manchas.

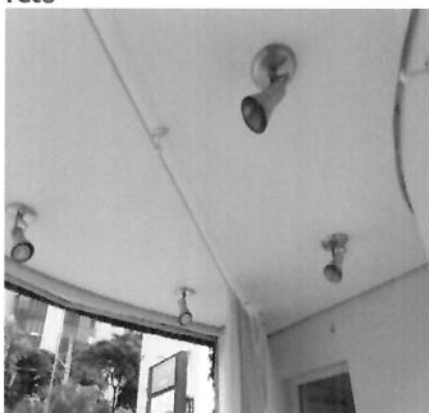
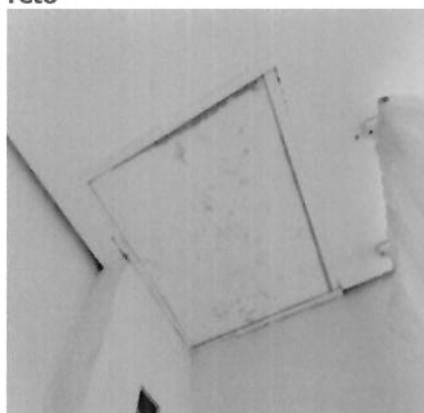
- 5.1 - Parede na cor branco(a) em ótimo estado, com pintura nova.
- 5.2 - Piso de porcelanato na cor marrom em ótimo estado, porém, sujo; com soleira de mármore travertino em ótimo estado.
- 5.3 - Teto de gesso na cor branco(a) em ótimo estado, com pintura antiga, porém, com manchas. Obs: Alçapão para soton.
- 5.4 - Esquadria de metálico em ótimo estado, com vidro liso.
- 5.5 - Cortina de tecido na cor branco(a) em estado regular, porém, com trilho para cortina.
- 5.6 - 7 Spots de metálico na cor cromado em estado regular.
- 5.7 - 3 Tomadas de plástico na cor branco(a) em ótimo estado, porém, com desgaste e com manchas.
