## Auto de Vistoria de Entrada

| <b>Endereço do imóvel</b> | Rua Doutor Nicolau Alonso Martins nº 125, casa 20, Jardim Cruzeiro do Sul, Sorocaba - SP. |
| <b>Data do laudo</b> | 18/11/2019 |

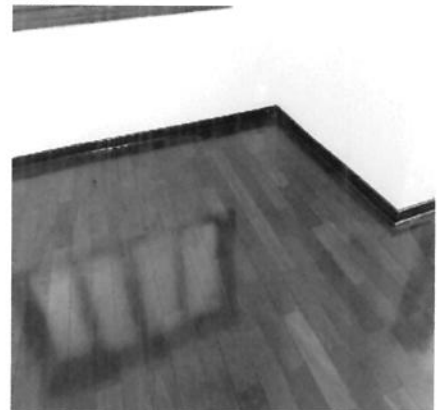
- 2.1 - Parede na cor branco gelo em ótimo estado com pintura acrílico fosco, com pintura nova.
- 2.2 - Piso de madeira na cor encerada em ótimo estado, sem avarias, porém, com riscos; com rodapé em estado regular, com desgaste; com soleira de granito na cor bege em estado regular, com manchas.

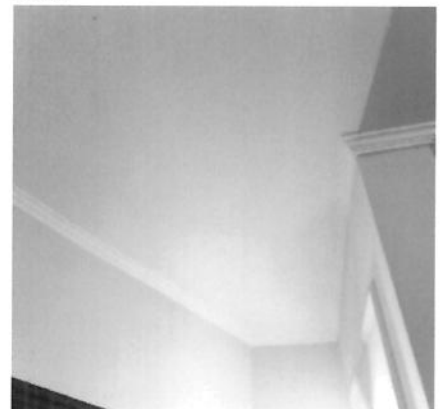
- 2.3 - Teto de laje na cor branco(a) em ótimo estado com pintura acrílico fosco, sem avarias e com pintura nova; com moldura de gesso em ótimo estado.

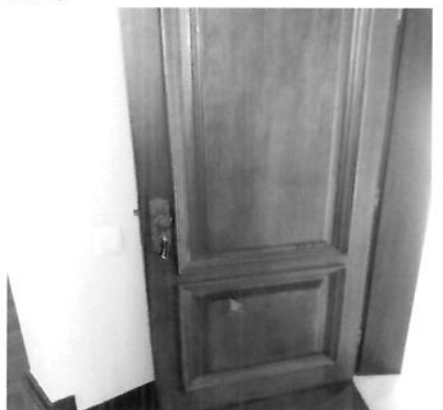
- 2.4 - Porta de madeira na cor envernizada em ótimo estado, com pintura antiga, porém, com desgaste; com batente com vidros em ótimo estado; com fechadura de metálico na cor marrom bronze em estado regular, com desgaste, porém, funcionando e com chave.

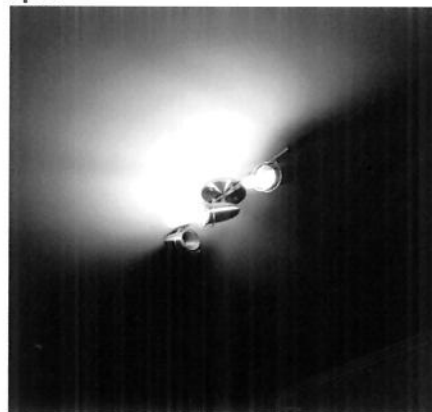
Spot

- 2.6 - 4 Spots de metálico na cor cromado em ótimo estado, funcionando, simples, triplo, com lâmpadas e sendo 01 duplo, porém, sem lâmpada e com 01 lâmpada queimada.

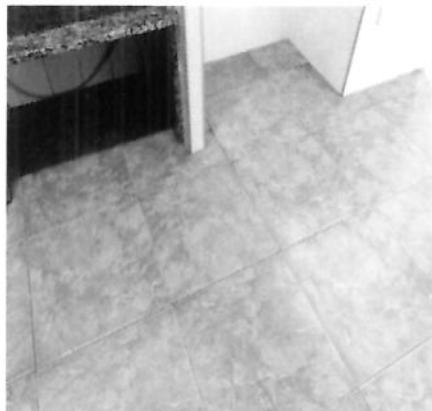
- 3.1 - Parede de azulejo na cor bege em ótimo estado, porém, com furos, com desgaste, com manchas e com trincas.
- 3.2 - Piso de cerâmica na cor bege em ótimo estado, sem avarias.

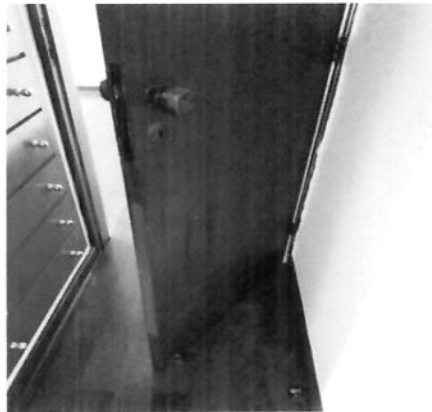
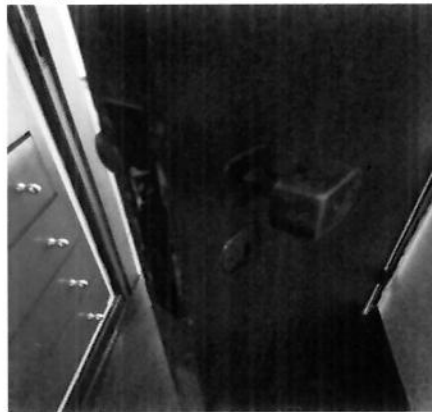
- 9.4 - Porta de madeira na cor envernizada em ótimo estado, com pintura antiga, porém, com desgaste; com batente em ótimo estado, porém, com desgaste; com fechadura de metálico na cor marrom bronze em estado regular, com desgaste, porém, funcionando e com chave.

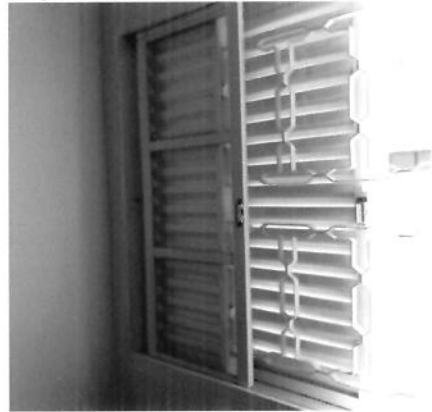
- 9.5 - Esquadria de metálico na cor branco(a) em ótimo estado com pintura esmaltada, funcionando, com vidro liso, com pintura antiga, com veneziana cega, com 02 partes fixas e com 04 partes de correr, porém, com desgaste; com trinco de metálico na cor cromado em ótimo estado.

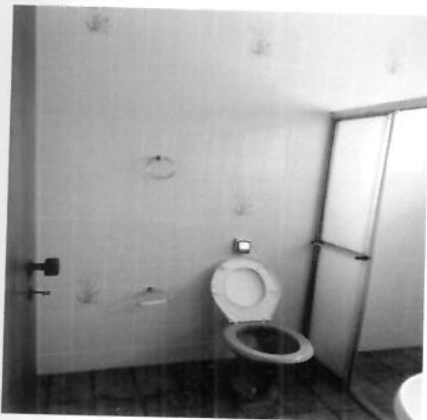
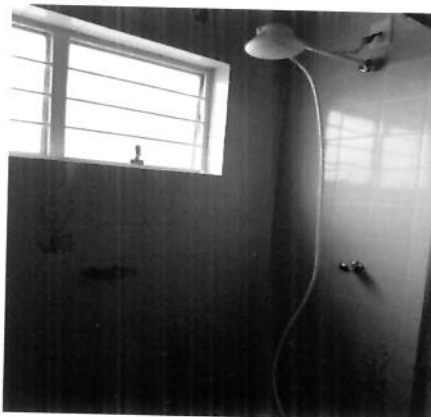
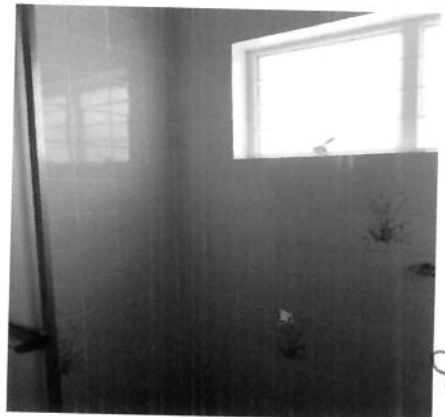
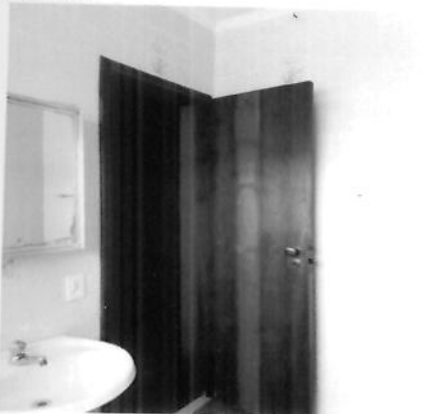
## Parede

- 13.1 - Parede de azulejo na cor bege em ótimo estado, porém, com furos, com desgaste, com manchas e com trincas.
- 13.2 - Piso de cerâmica na cor verde em estado regular; com 2 ralos na cor cromado em ótimo estado, porém, com desgaste; com soleira de granito na cor marrom em ótimo estado.
