Auto de Vistoria de Entrada

Endereço do imóvel	Rua Sete de Setembro nº 397, Centro, Sorocaba - SP.
Proprietário(a)	Vippar Empreendimentos e Participações Ltda
Locatário(a)	Japauto Comercio de Motocicletas Ltda
Fiadores(as)	Helaine Aparecida da Silva Rossi e Jean Pierre Rossi
Data do laudo	05/11/2019

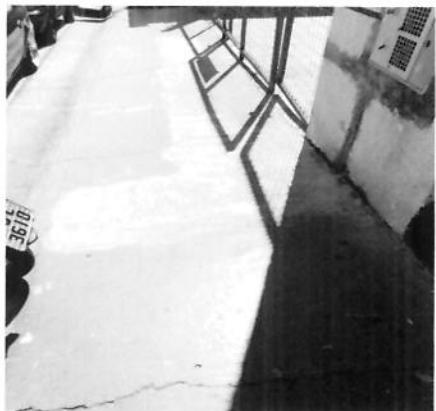
- 1.1 - Parede na cor bege em estado regular, pichado, porém, com textura e com pintura antiga. Obs: Letreiro na cor preta e vermelha com desgastes naturais.
 1.2 - Piso de concreto na cor vermelho em estado ruim com pintura acrílico fosco, com trinca e com manchas, porém, com pintura antiga.

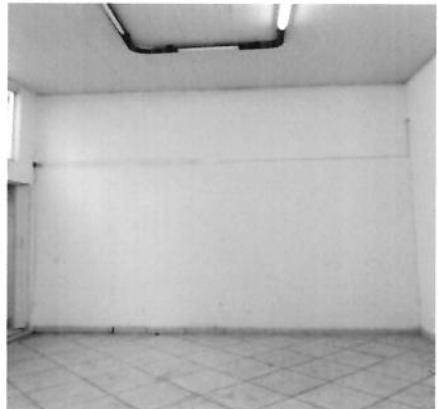
- 3.1 - Parede na cor branco(a) em estado regular, com furos, com desgaste, com infiltrações e com manchas, porém, com pintura antiga.
- 3.2 - Piso de cerâmica em péssimo estado, sujo, com mancha, com risco e com desgaste; com rodapé em estado regular, sujo; com soleira de granito em estado regular.

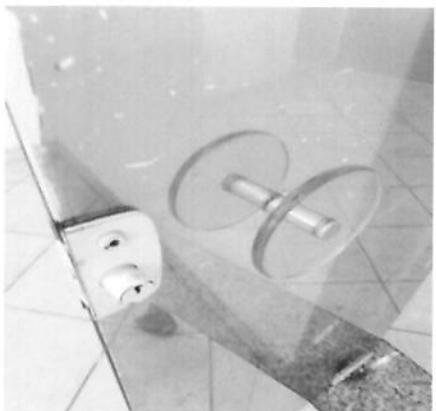
7.4 - Porta de vidro liso em bom estado, vidro fumê; com puxador em ótimo estado; com fechadura em estado ruim, danificada.

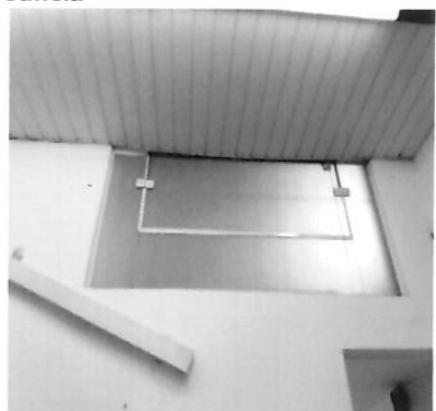
7.5 - Janela de alumínio em estado regular, porém, com vidro fosco.

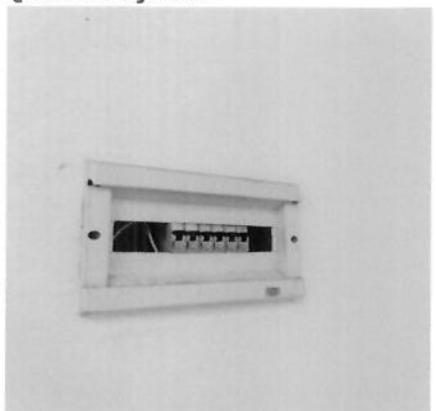
Quadro Disjuntor

7.6 - 3 Quadros Disjuntor em estado regular, sujo, com desgaste e com manchas.

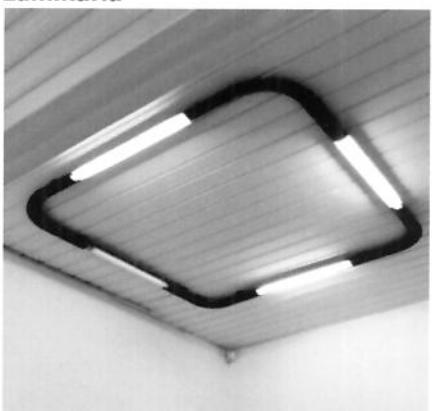
Luminária

7.7 - 10 Luminárias de metálico na cor preto(a) em ótimo estado, do tipo tubular. Obs: 03 sem funcionamento.

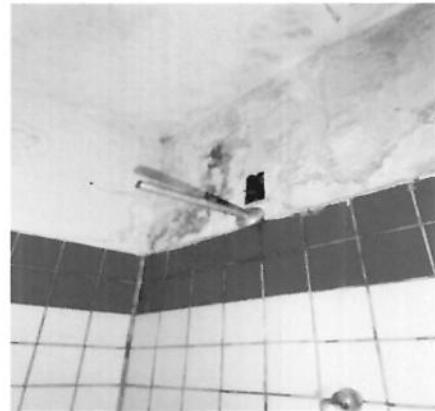
**Cano de chuveiro**

14.9 - Cano de chuveiro em estado ruim.

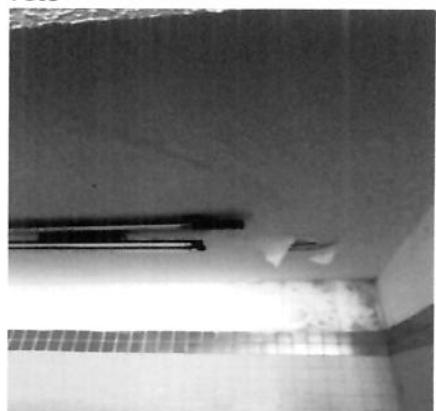
**Teto**

15.3 - Teto de laje na cor branco(a) em estado regular com pintura acrílico fosco, com desgaste, com infiltrações e com manchas, porém, com pintura antiga.

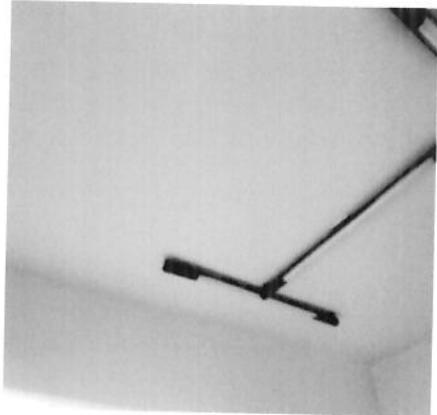
17.3 - Teto de laje na cor branco(a) em estado regular com pintura acrílico fosco, com desgaste, com infiltrações e com manchas, porém, com pintura antiga. Obs: Forro em PVC com imperfeições.
