Auto de Vistoria de Entrada

Endereço do imóvel Avenida Adolpho Massaglia, 800, Apto 306, Bloco 12, Vossoroca, Votorantim - SP.
Proprietário(a) Denise Fatima Porces Gomes
Locatário(a) Gabriel Honorato de Carvalho
Fiadores(as) Benedito Agostinho de Carvalho e Vera Lúcia Honorato de Carvalho
Data do laudo 27/01/2020

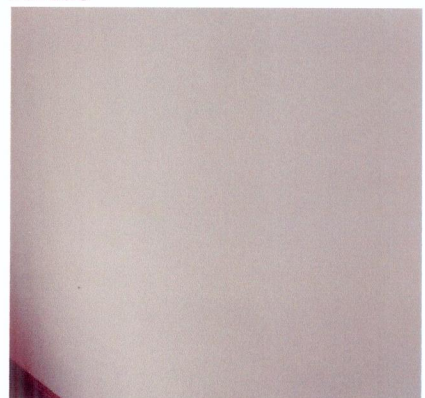
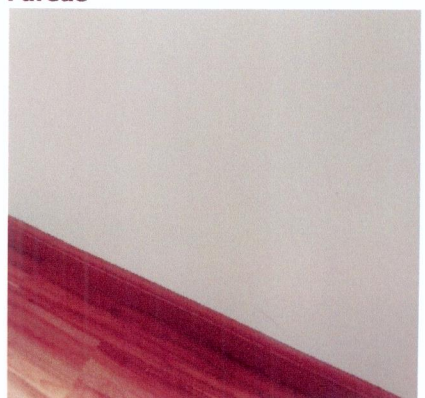
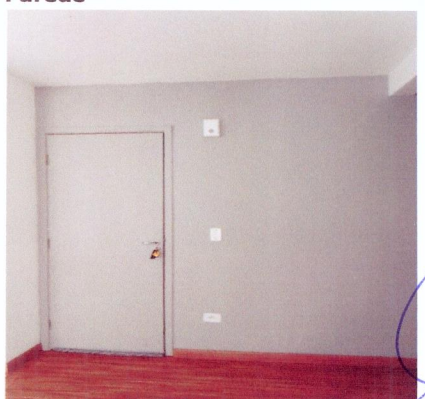
- 1.1 - Parede na cor branco(a) em estado regular com pintura acrílico fosco, com manchas, porém, com pintura antiga; com parte na cor cinza em estado regular com pintura acrílico fosco, com manchas, porém, com pintura antiga.

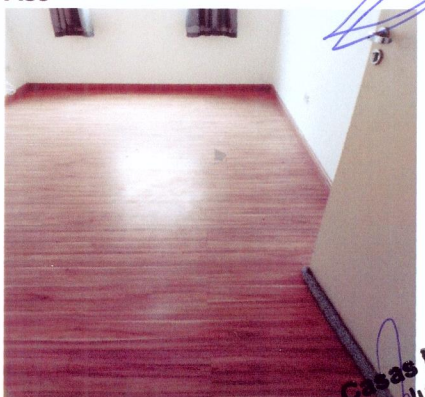
- 1.2 - Piso de laminado na cor marrom em estado regular, empoeirado e com riscos; com rodapé em estado regular, com desgaste; com soleira de pedra ardósia na cor cinza em estado regular, com desgaste e com manchas.

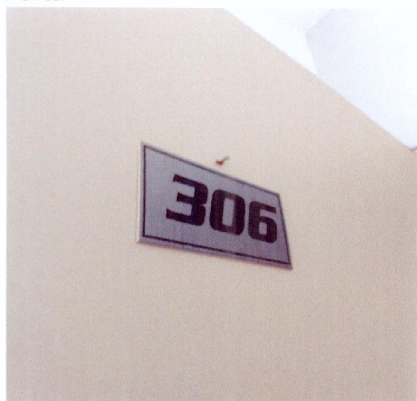
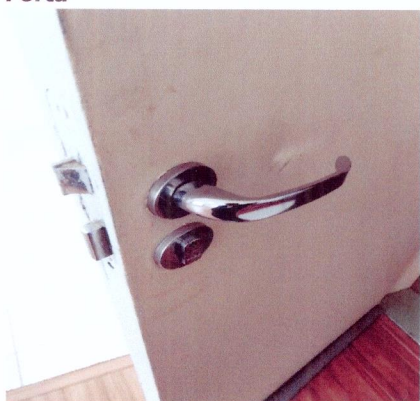
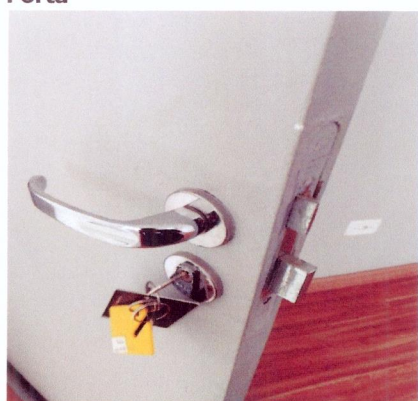
- 1.3 - Teto de laje na cor branco(a) em ótimo estado com pintura acrílico fosco, com pintura antiga.
- 1.4 - Porta de madeira nas cores branco(a) e cinza em estado regular com pintura esmaltada, com prego, com desgaste e com manchas, porém, funcionando, com pintura antiga e com numeração do imóvel no padrão do condomínio; com batente em estado regular, com manchas; com fechadura de metálico na cor cromado em estado regular, com desgaste e com manchas, porém, funcionando e com chave.

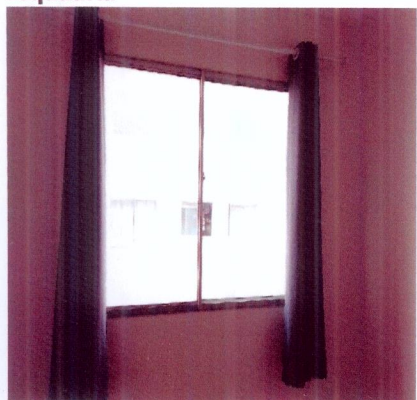
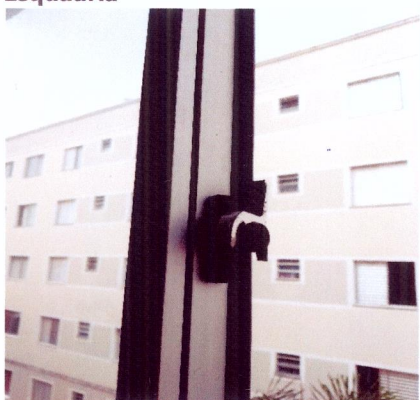
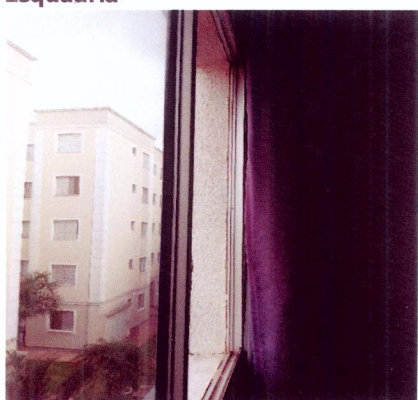
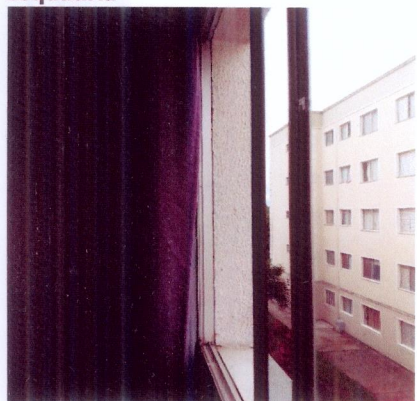
- 1.5 - Esquadria de alumínio na cor cromado em estado regular, com desgaste e com manchas, porém, funcionando, com trinco, com vidro liso e com 02 partes de correr.

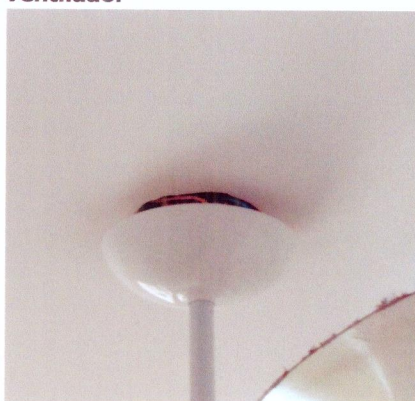
- 1.6 - Cortina de tecido na cor cinza em estado regular, porém, em 02 partes; com varão na cor branco(a) em estado regular, porém, sem avarias.
- 1.7 - Ventilador de metálico na cor branco(a) em estado regular, com acabamento superior soltando, porém,

funcionando, com lâmpadas, com acrílico e com 03 pás.

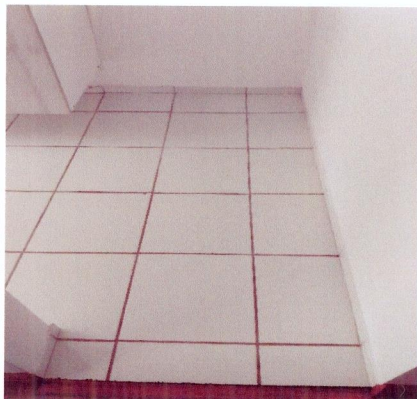
- 2.2 - Piso de cerâmica na cor branco(a) em estado regular, com desgaste, com manchas e com trincas; com rodapé em estado regular; com ralo de plástico na cor branco(a) em estado regular.

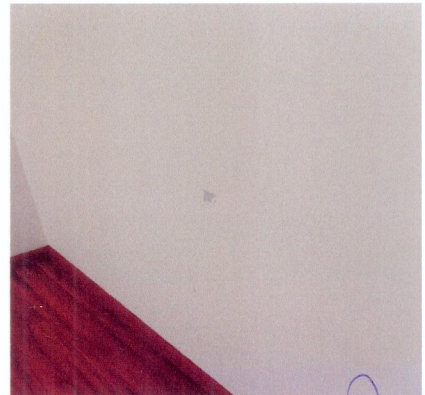
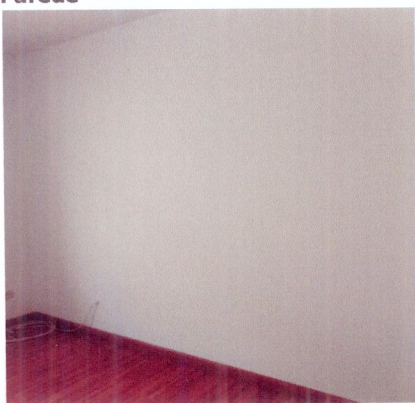
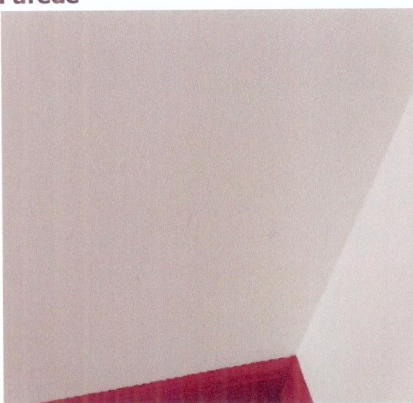
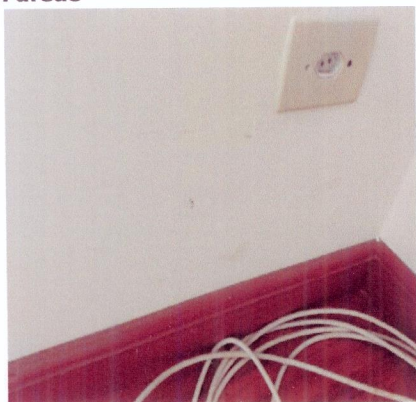
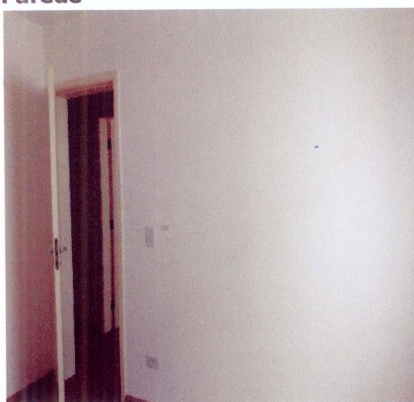
- 4.1 - Parede na cor branco(a) em estado regular com pintura acrílico fosco, com manchas, porém, com pintura antiga.
- 4.2 - Piso de laminado na cor marrom em estado regular, empoeirado, com riscos e com desgaste; com rodapé em estado regular, com desgaste; com soleira de pedra ardósia na cor cinza em estado regular, com desgaste e com manchas.

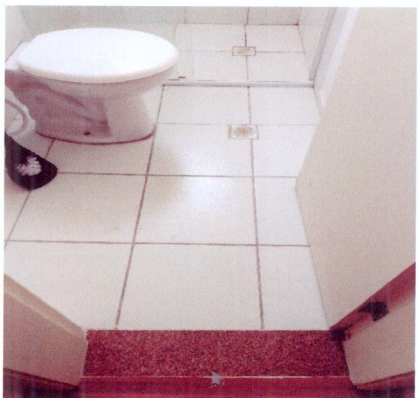
5.2 - Piso de cerâmica na cor branco(a) em estado regular, com desgaste, com manchas e com trincas; com rodapé em estado regular; com 02 ralos de plástico na cor branco(a) em estado regular; com soleira de granito na cor marrom em ótimo estado.

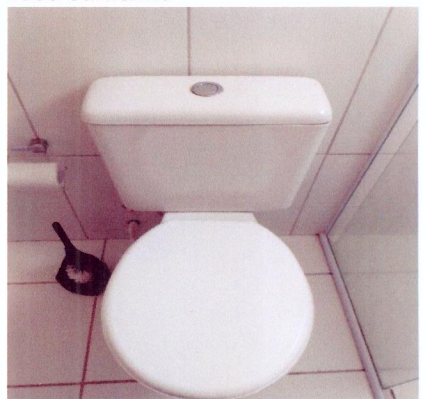
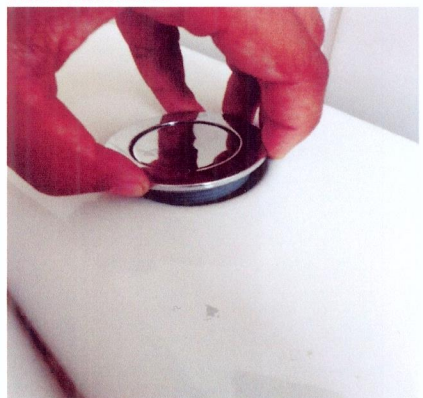
5.8 - Vaso Sanitário de louça na cor branco(a) em ótimo estado, funcionando, com caixa acoplada e com assento de plástico, porém, com desgaste e com manchas. Obs: Válvula solta.

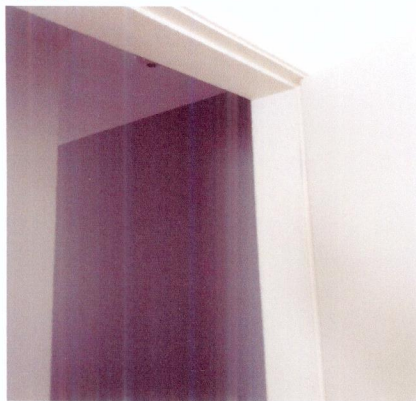
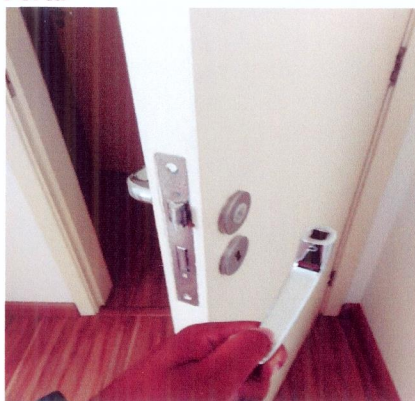
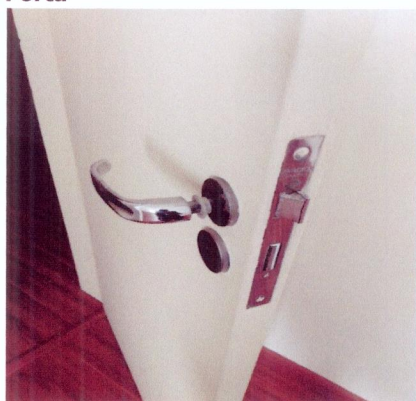
6.4 - Porta de madeira na cor branco(a) em estado regular com pintura esmaltada, com desgaste e com manchas, porém, funcionando e com pintura antiga; com batente em estado regular, com imperfeições e com manchas; com fechadura de metálico na cor cromado em estado regular, com desgaste e com manchas, porém, funcionando; com maçaneta em estado regular, solta.
