Auto de Vistoria de Entrada

Endereço do imóvel	Rua José Rocha do Santos, 61, Casa 01, Jardim Residencial Villa Amato, Sorocaba - SP.
Proprietários(as)	Carlos Alberto Muzilli, Maria Zelia de Siqueira Salerno Muzilli, Hedilso Cesar Rigo Gaddini e Cristina Helena Palmeira Gaddini
Locatários(as)	Audrey Catherine Monteiro Bini Nishi e Alberto Toshio Nishi
Fiador(a)	Credpago Serviços de Cobrança S/a
Data do laudo	03/02/2020

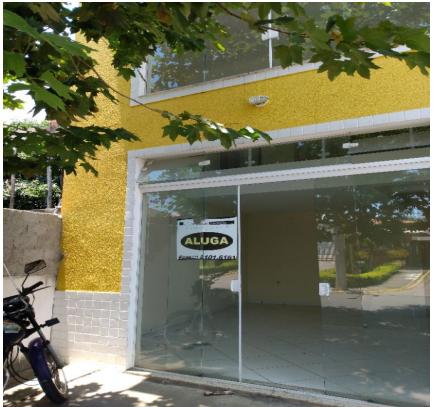
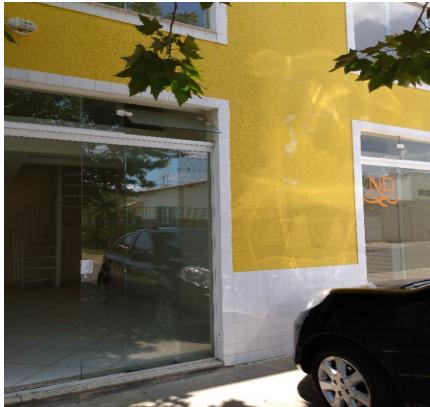
- 1.1 - Parede de textura em ótimo estado, com pintura nova; com parte de cerâmica em ótimo estado, porém com desgaste natural.
 1.2 - Piso de concreto em estado regular, com falha, com trinca e com manchas. Obs: Trilhos metálicos com ferrugem.
 1.3 - Luminária de Parede de metálico com vidros em ótimo estado, funcionando, com lâmpadas e do tipo tartarugas.

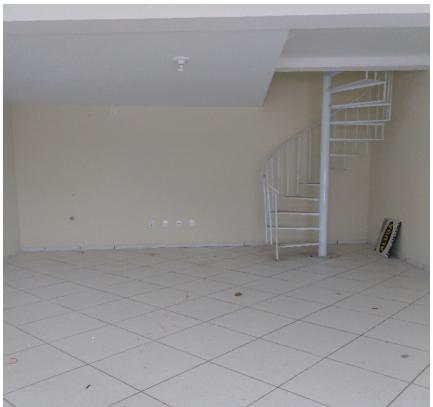
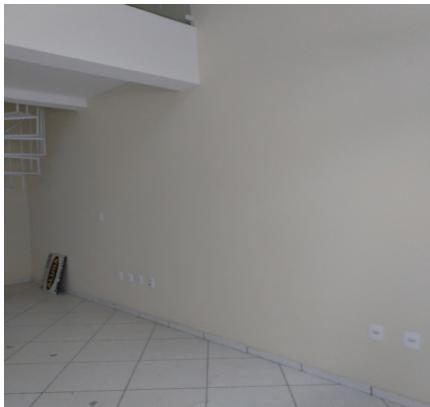
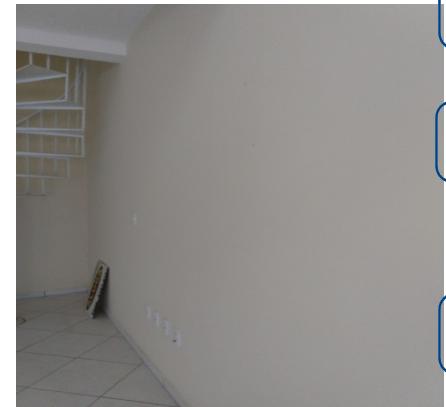
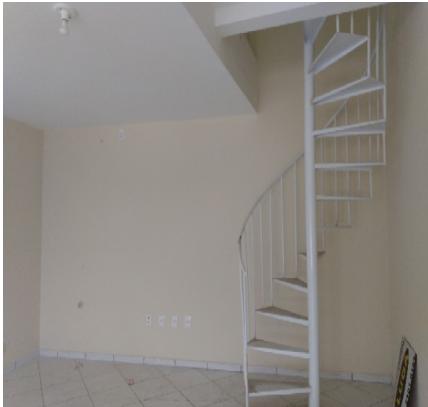
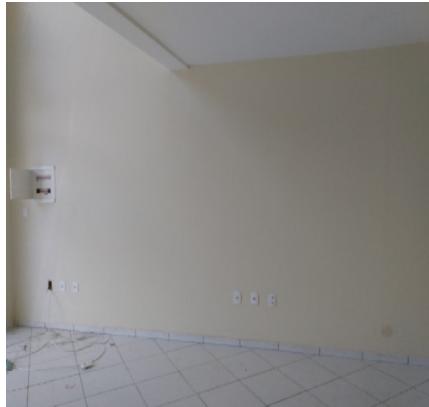
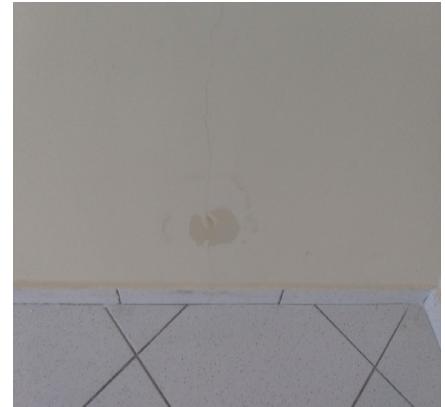
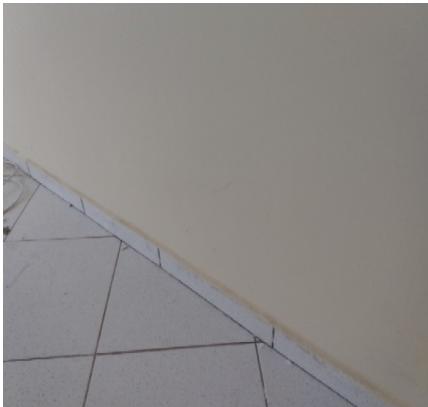
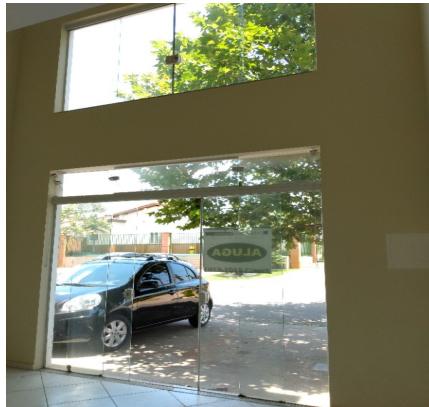
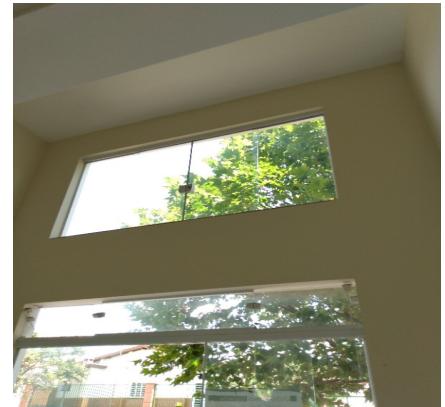
- 2.1 - Parede na cor areia em ótimo estado com pintura acrílico fosco, com pintura nova, porém, com manchas. Obs: Parte com umidades. 01 ponto hidráulica com tampão. 01 ponto de esgoto.

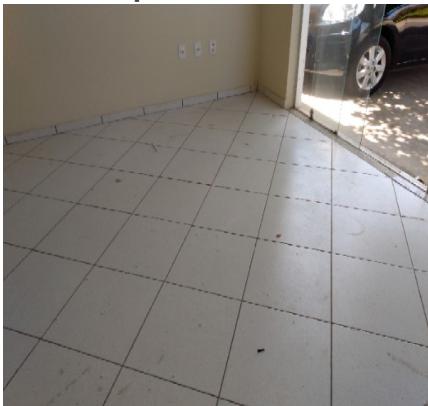
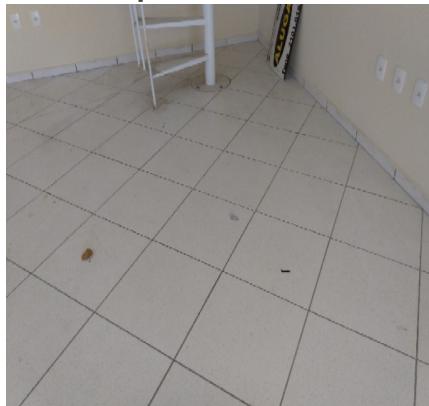
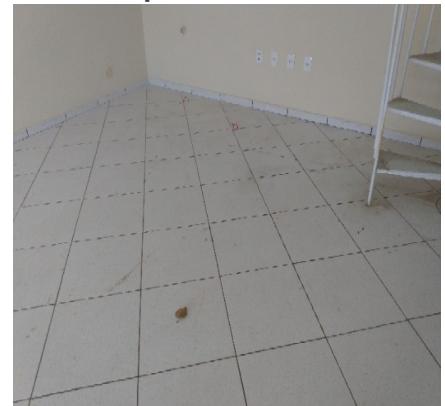
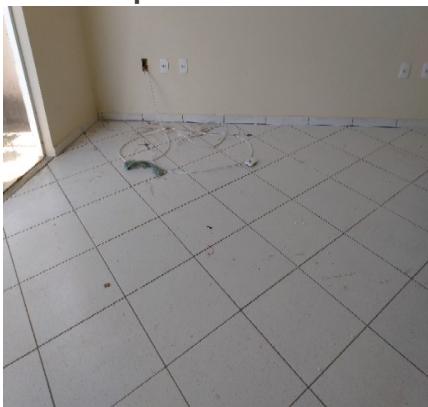
- 2.2 - Piso e rodapé de cerâmica na cor branco(a) em estado regular, sujo e com manchas. Obs: Rodapé com manchas.
- 2.3 - Soleira de granito em estado regular, com desgaste e com manchas.

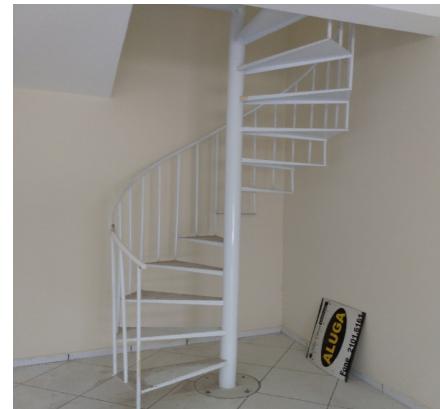
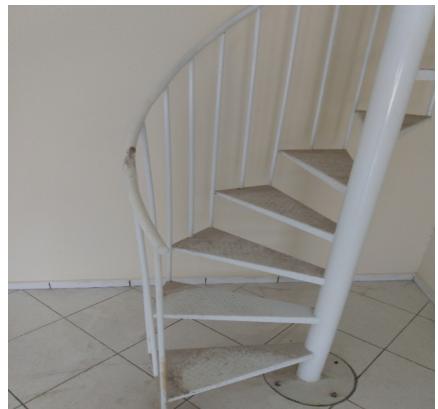
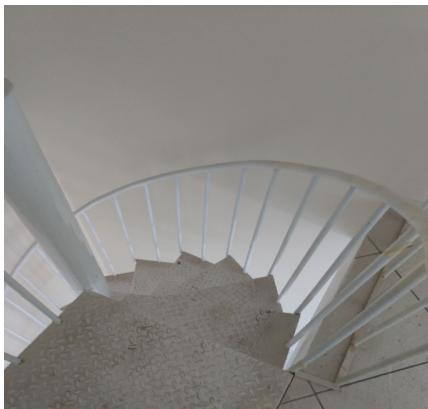
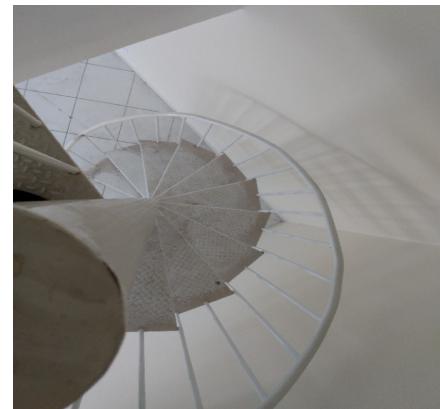
- 2.4 - Teto na cor branco(a) em ótimo estado com pintura acrílico fosco, com pintura nova.
- 2.5 - Escada de ferro na cor branco(a) em ótimo estado com pintura esmaltada, com pintura antiga, porém, com desgaste e com manchas.

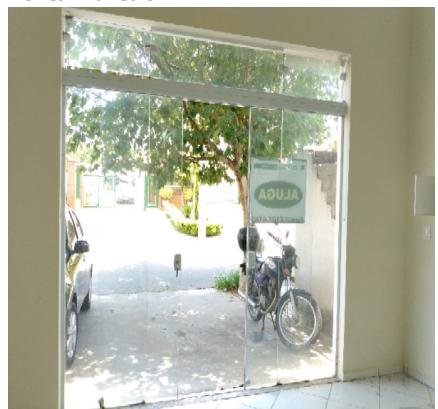
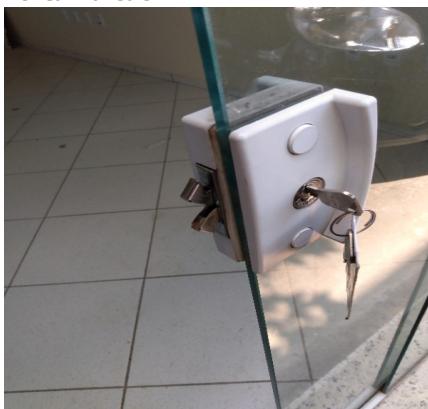
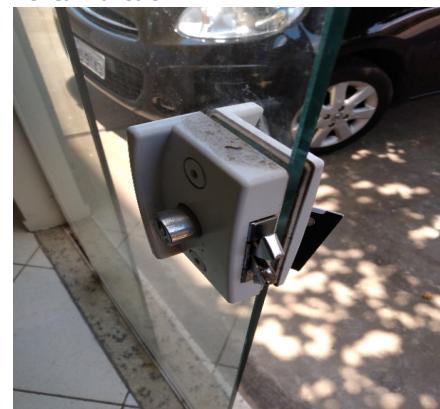
- 2.6 - 01 Porta Balcão de alumínio/vidro em ótimo estado, funcionando, com chave, com vidros lisos, com 02 partes de abrir e com 02 partes de correr, porém, com manchas e com desgaste natural; com fechadura em ótimo estado; com chave em ótimo estado.

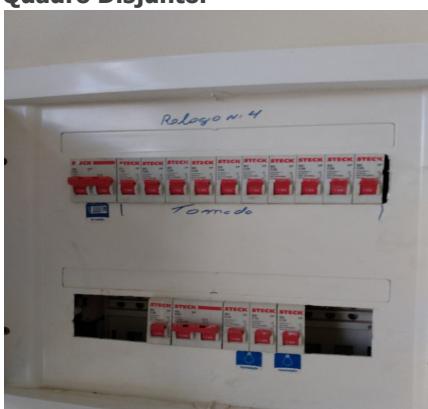
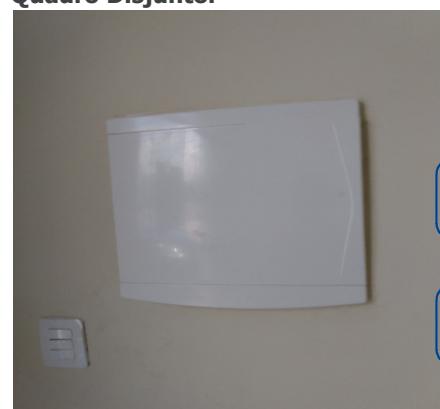
- 2.7 - Janela de alumínio/vidro com vidros em ótimo estado, com vidro liso, com 02 partes fixas e com 02 partes de abrir.
- 2.8 - Quadro Disjuntor de plástico na cor branco(a) em ótimo estado. Obs: Sujo.

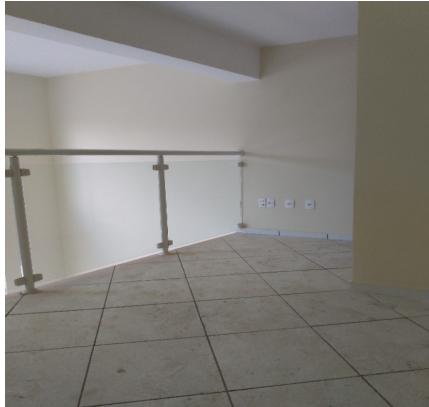
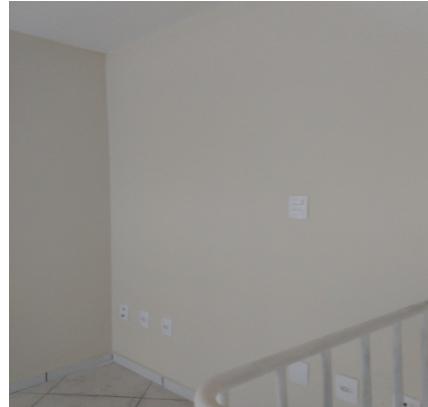
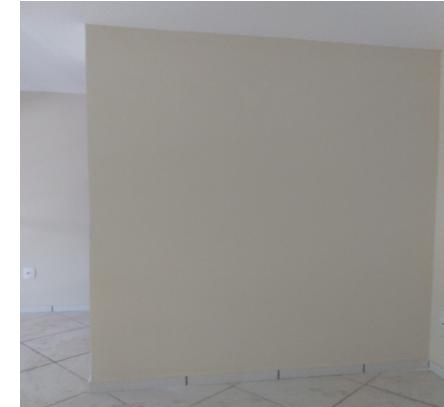
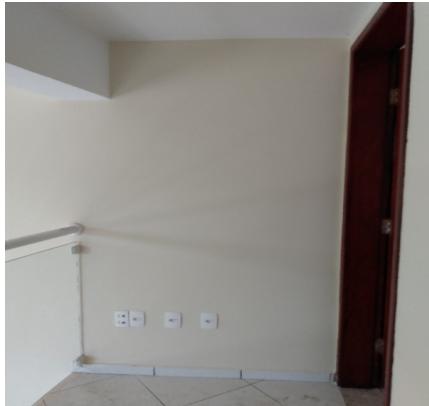
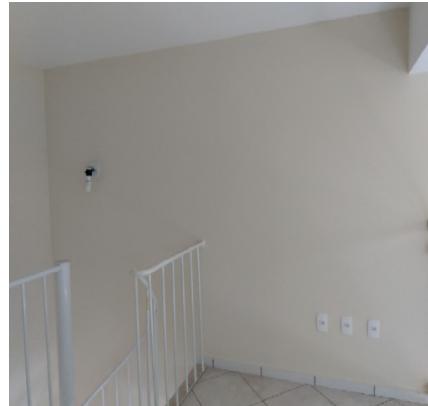
3.1 - Parede na cor areia em ótimo estado, com pintura nova, porém, com manchas.

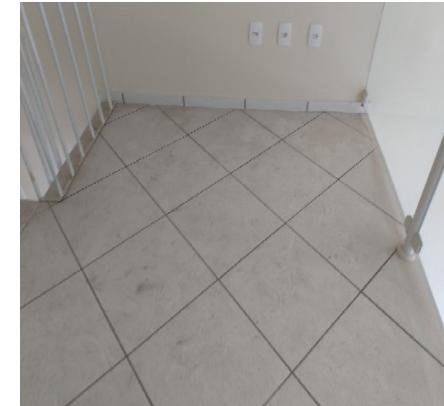
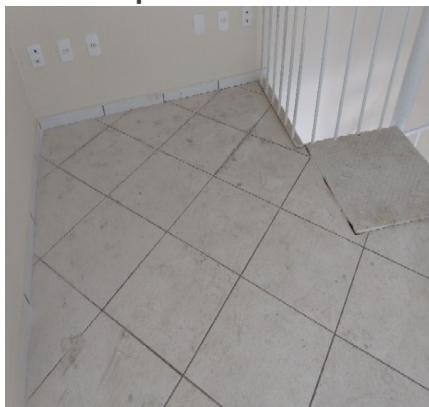
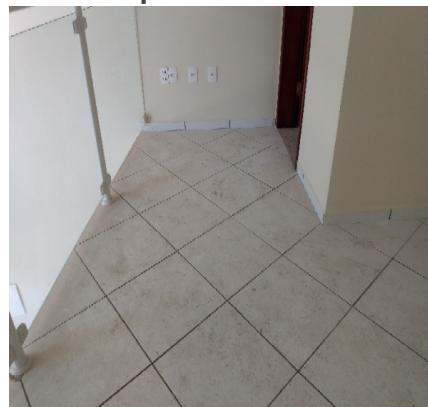
3.2 - Piso e rodapé de cerâmica na cor branco(a) em ótimo estado, porém, com manchas. Obs: Rodapé com manchas.

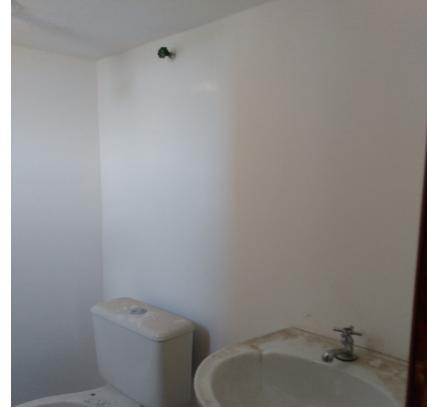
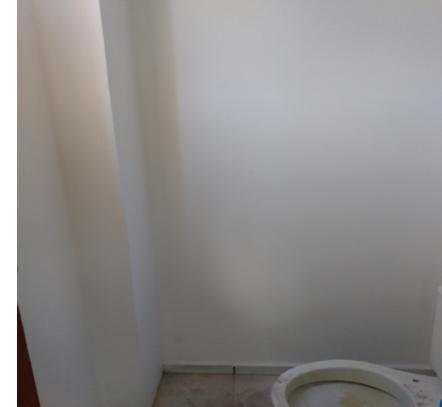
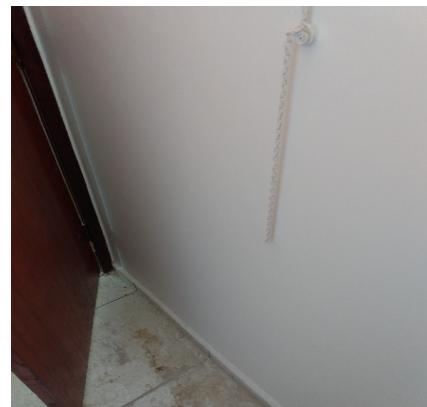
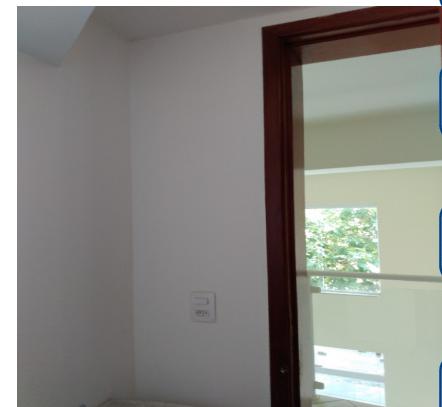
- 4.1 - Parede na cor branco(a) em ótimo estado, com pintura nova, porém, com manchas.
- 4.2 - Piso e rodapé de cerâmica na cor branco(a) em ótimo estado, com ralo e com soleira de granito, porém, sujo e com manchas.

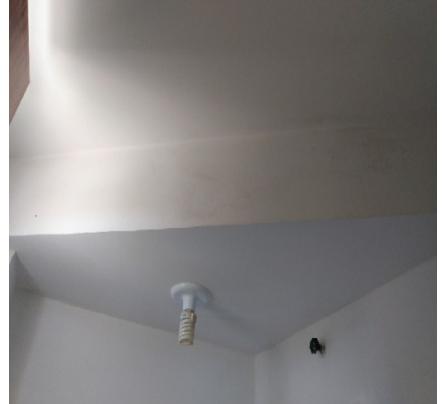
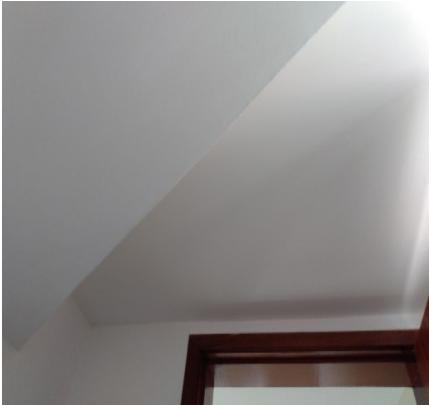
- 4.3 - Teto na cor branco(a) em ótimo estado, com pintura nova, porém, com manchas.
- 4.4 - Janela de alumínio/vidro em ótimo estado, com parte basculante e com vidro liso, porém, sujo e com parte enroscando.

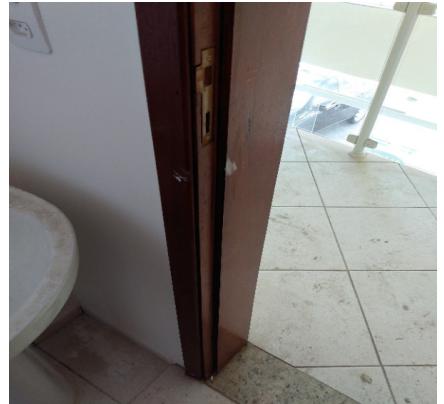
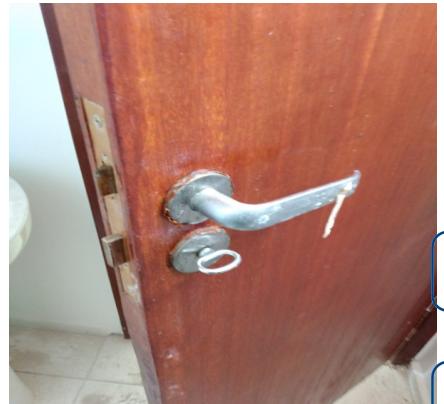
- 4.5 - Porta de madeira em ótimo estado com pintura envernizado, com pintura antiga; com batente de madeira em ótimo estado, porém, com manchas de tinta; com fechadura de metálico na cor cromado em ótimo estado, porém, com manchas; com maçaneta em ótimo estado; com chave em ótimo estado.

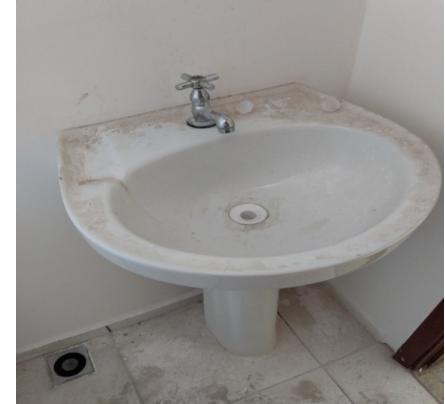
- 4.6 - Vaso Sanitário de louça na cor branco(a) em estado regular, sujo e com manchas, porém, funcionando e com caixa acoplada.
- 4.7 - Cuba de louça na cor branco(a) em estado regular, suja e com manchas, porém, com coluna e torneira funcionando.
