## Auto de Vistoria de Entrada

<b>Endereço do imóvel</b>	Avenida Comendador Pereira Inácio, 835, bloco "b", apto 34, Jardim Vergueiro, Sorocaba - SP.
<b>Proprietários(as)</b>	Fabiano Rogerio Biffe e Geisi Silva Biffe
<b>Locatário(a)</b>	Julia Froldi Pereira
<b>Fiadores(as)</b>	Paulo Roberto Pereira e Sueli Froldi
<b>Data do laudo</b>	18/02/2020

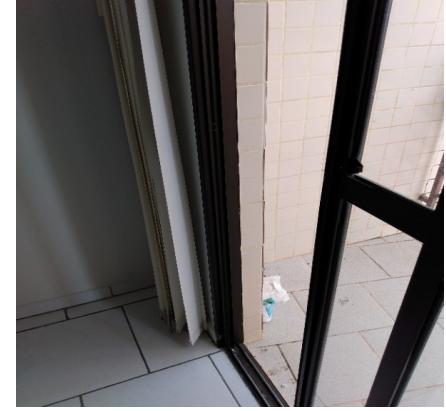
- 1.5 - Porta Balcão de alumínio na cor marrom em estado regular, com desgaste e com manchas, porém, funcionando, com trincos e com 02 partes de abrir. Obs: Borracha de vedação soltando.

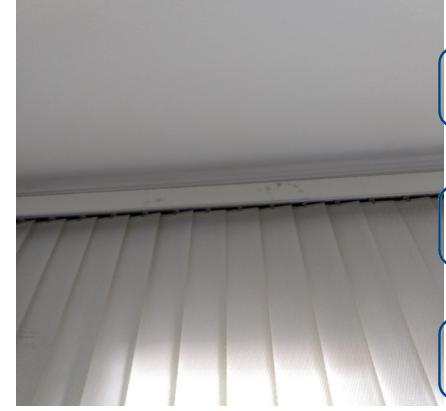
- 1.6 - Persiana na cor creme em péssimo estado, com avarias e com manchas.

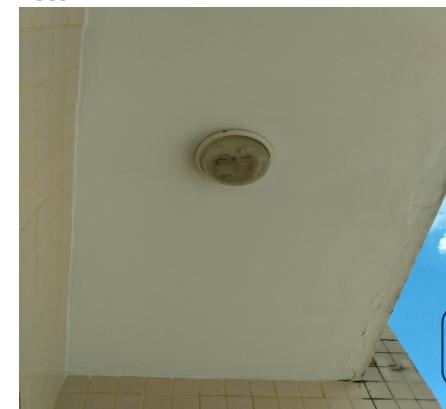
2.3 - Teto na cor branco(a) em estado regular com pintura acrílico fosco, com desgaste, com infiltrações e com manchas, porém, com pintura antiga.

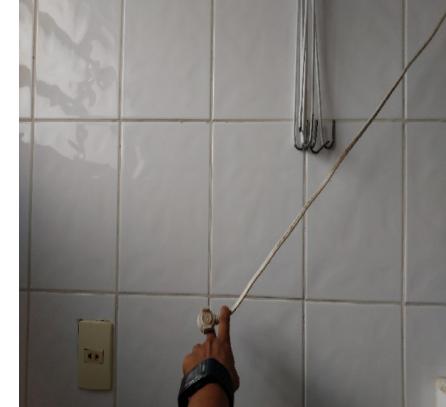
**Máquina de secar roupa**

- 5.12 - Maquina de secar roupa de metálico na cor branco(a) em estado regular, com desgaste e não testada. Obs: Não há tomada que alcance para testar.

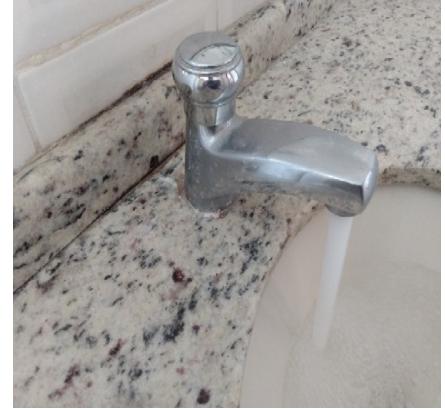
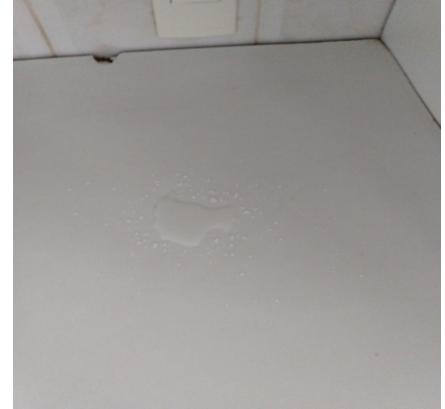
**Bancada da pia**

8.8 - Bancada da pia de granito na cor creme em estado regular, suja e com sifão PVC com vazamento, porém, com cuba de louça branca e sendo 01 torneira simples metálica funcionando sem vazamento.

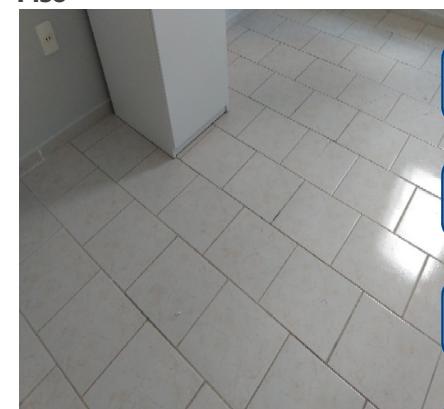
9.2 - Piso de cerâmica na cor bege em estado regular, com desgaste e com manchas; com soleira de granito na cor cinza em ótimo estado; com rodapé em estado regular. Obs: Com trincas e ponto estufado.
