Auto de Vistoria de Entrada

Endereço do imóvel	Rua Dionísio Reis dos Santos, 675, Casa 12, Jardim do Sol, Sorocaba - SP.
Proprietários(as)	RAIMUNDO CORREIA DE CALDAS e SUELI REGINA GUTIERRES CALDAS
Locatário(a)	MARCOS JORDANO PINTO
Fiador(a)	Tokio Marine Seguradora S.A
Data do laudo	20/03/2020

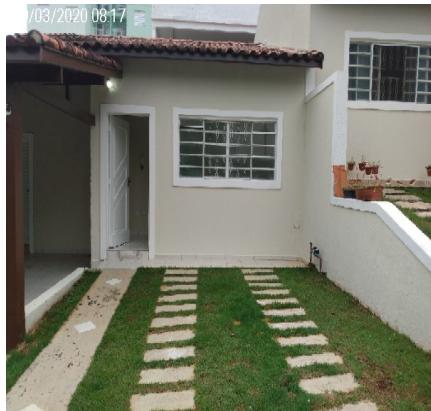
- 1.1 - Parede de textura na cor creme em estado regular com pintura acrílico fosco, com manchas, porém, com pintura nova.
- 1.2 - Piso de gramado em estado regular. Obs: Caminhos em concreto liso, com desgastes nas trincas. Parte cerâmica na cor branca com manchas.
- 1.3 - Beiral de madeira na cor marrom em estado regular com pintura esmaltada, porém, com pintura nova e com telhas cerâmica.
- 1.4 - Hidrômetro em estado regular, porém, funcionando e padrão.
- 1.5 - Arandela de metálico na cor branco(a) em estado regular, porém, funcionando, com lâmpadas e com vidro fosco.

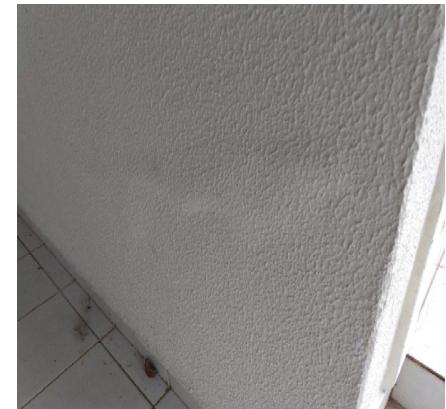
2.1 - Parede de textura na cor creme em estado regular com pintura acrílico fosco, com manchas e com bolhas de infiltração, porém, com pintura nova.

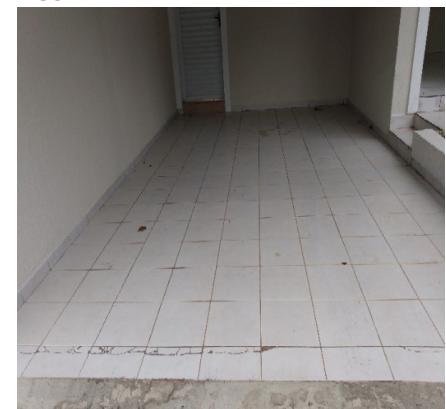
2.2 - Piso de cerâmica na cor branco(a) em estado regular, sujo, com desgaste, com manchas e com trincas; com rodapé em estado regular, com manchas. Obs: Parte em concreto liso com trincas e desgastes.

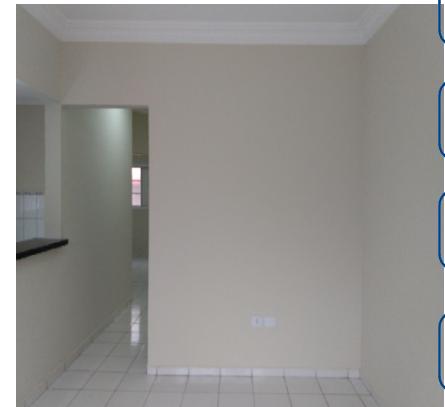
**Parede**

- 3.1 - Parede na cor creme em estado regular com pintura acrílico fosco, com manchas e com bolhas de infiltração, porém, com pintura nova; com parte de textura em estado regular.

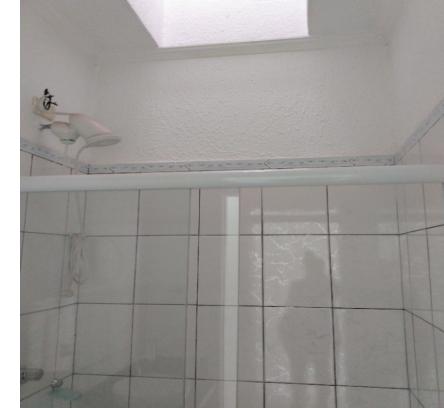
**Parede**

5.1 - Parede de azulejo na cor branco(a) em ótimo estado, com faixa decorativa, porém, com furos; com parte de textura na cor branco(a) em estado regular com pintura acrílico fosco, com manchas, porém, com pintura nova.

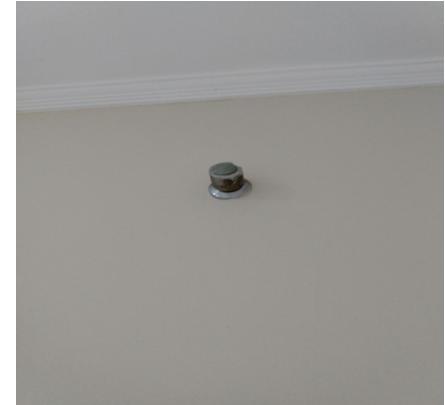
- 9.8 - Bancada de granito na cor preto(a) em ótimo estado.
- 9.9 - Registro de metálico na cor cromado em estado regular, com desgaste e com manchas, porém, funcionando e sem vazamento.

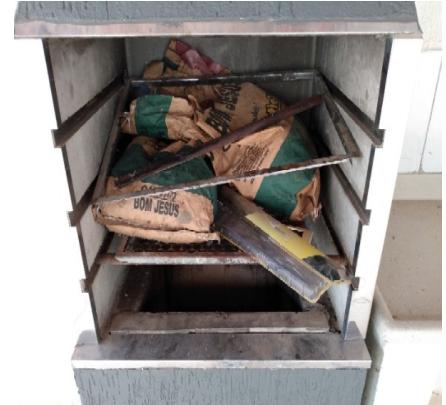
- 11.6 - Churrasqueira de alvenaria na cor cinza em estado regular com pintura acrílico fosco, com desgaste e com pontos de ferrugem, porém, com grelha, com pintura nova e com suportes de ferro.
