Auto de Vistoria de Entrada

Endereço do imóvel Rua Doutor Rubino de Oliveira, 935, Bloco 03, Apto 103, Vila Carvalho, Sorocaba -SP.
Jaime Bueno Scatimburgo e Danielle Coelho Scatimburgo

Data do laudo

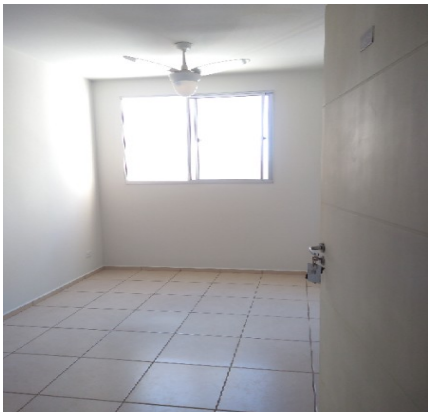
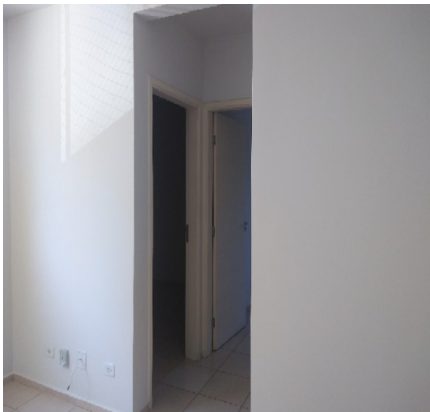
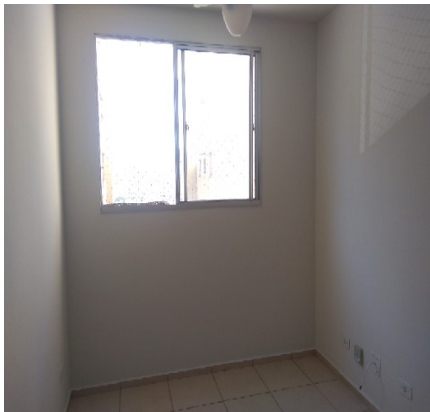
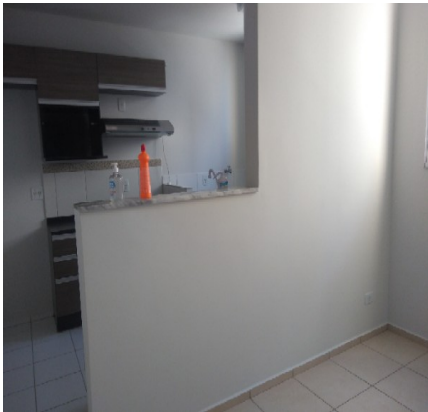
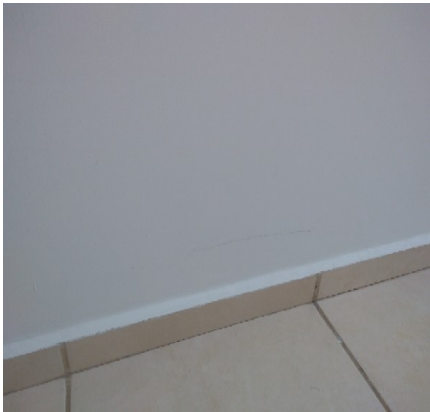
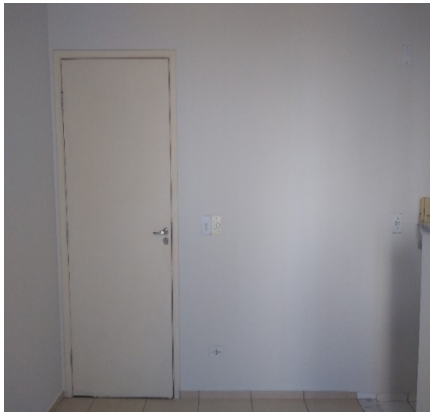
- 1.1 - Parede na cor branco(a) em ótimo estado com pintura acrílico fosco, com pintura nova, porém, com falhas.
- 1.2 - Piso de cerâmica na cor bege em ótimo estado, porém, com desgaste; com soleira de pedra ardósia em ótimo estado, porém, com desgaste e com manchas; com rodapé de cerâmica na cor bege em ótimo estado.

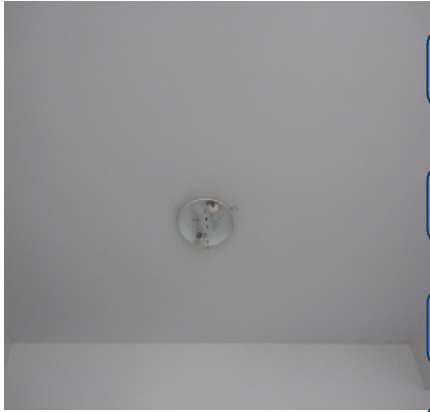
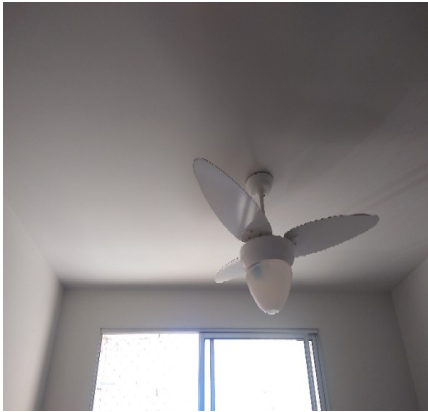
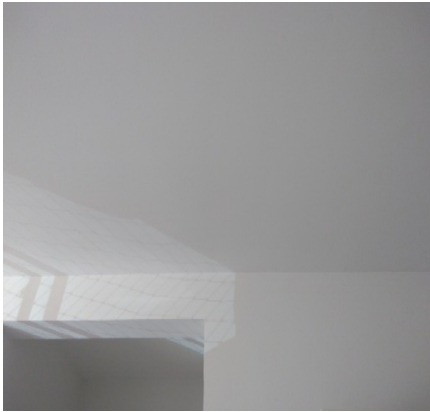
- 1.3 - Teto de laje na cor branco(a) em ótimo estado com pintura acrílico fosco.
- 1.4 - Esquadria de alumínio em ótimo estado, com vidros lisos e com 02 partes de correr, porém, com manchas de tinta; com trinco de plástico na cor preto(a) em ótimo estado. Obs: Com rede de proteção sem avarias.

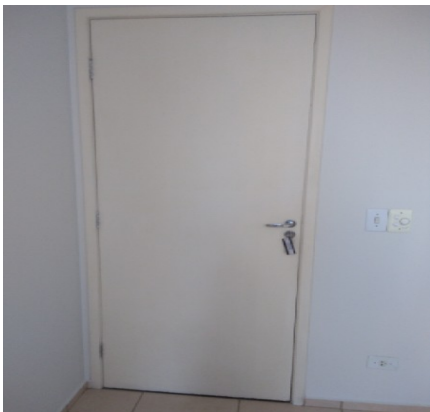
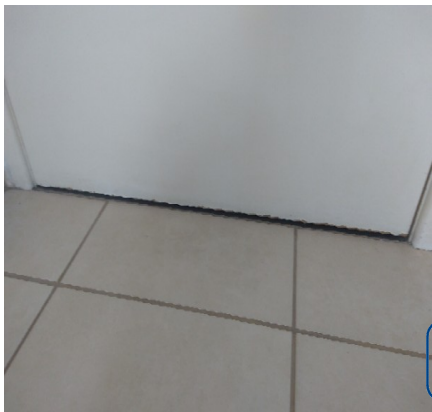
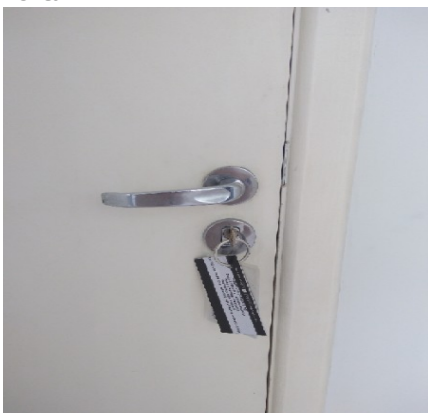
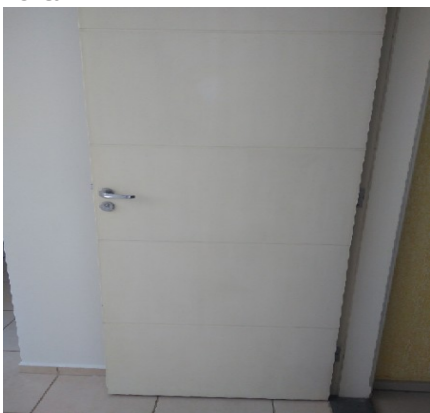
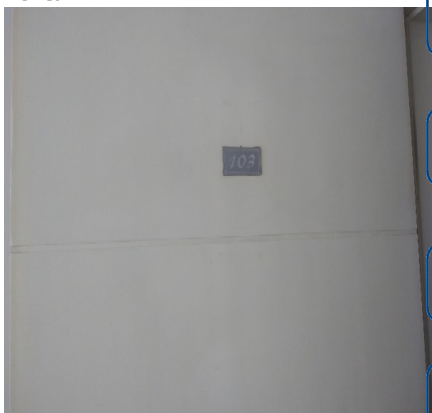
- 1.5 - Porta de madeira na cor bege em ótimo estado com pintura esmaltada, com pintura antiga, porém, com desgaste e com manchas; com fechadura de metálico em ótimo estado, funcionando.

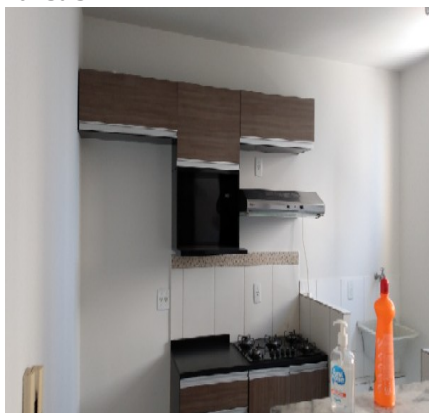
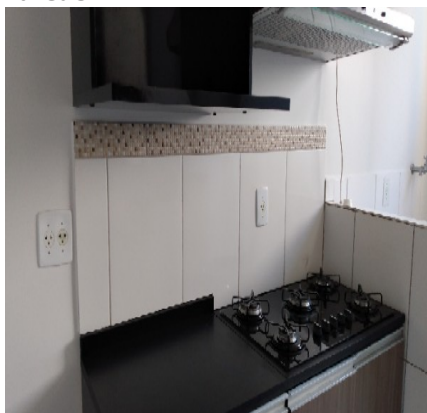
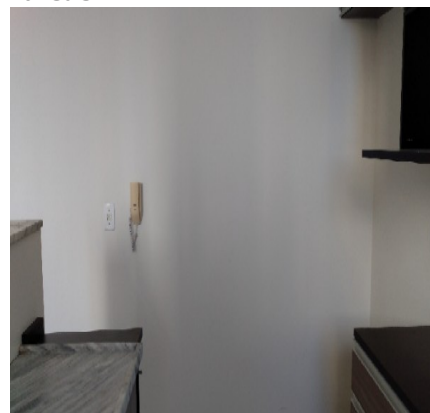
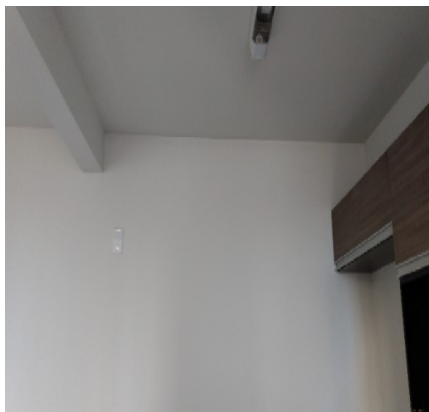
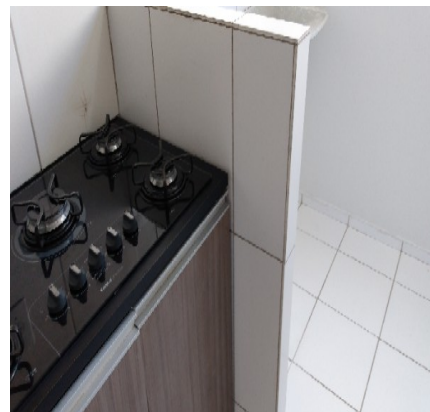
2.1 - Parede na cor branco(a) em ótimo estado, com pintura nova, porém, com manchas; com parte de azulejo na cor branco(a) em ótimo estado. Obs: Pequenas manchas na parede.

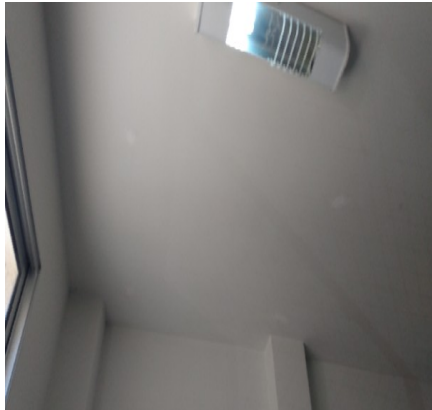
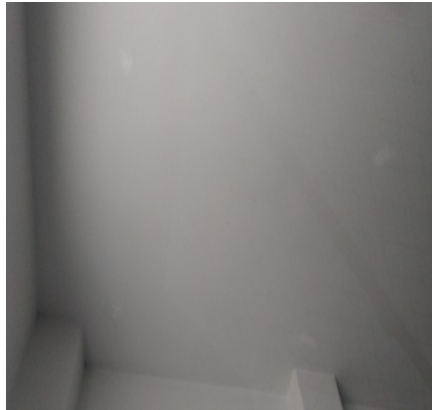
- 3.2 - Piso de cerâmica na cor branco(a) em ótimo estado; com rodapé; com ralo de plástico na cor branco(a) em ótimo estado.
- 3.3 - Teto de laje na cor branco(a) em ótimo estado, com pintura nova, porém, com manchas. Obs: 04 pontos com massa.

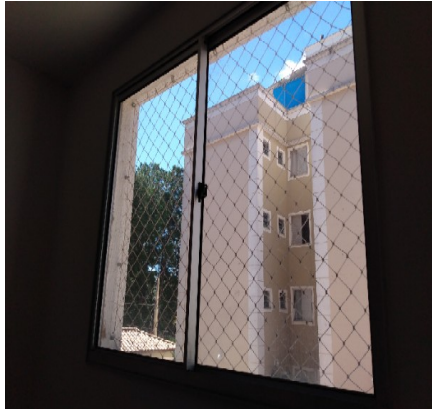
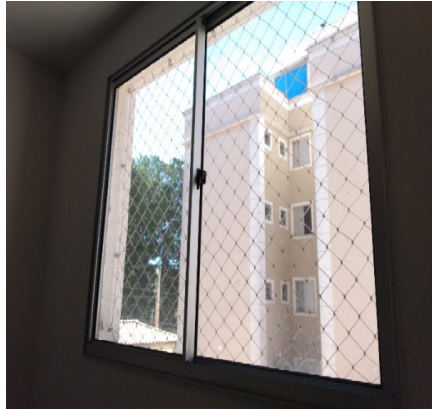
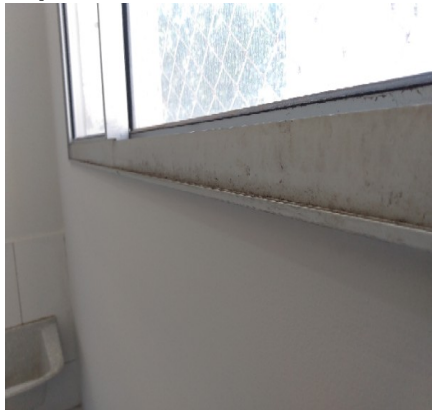
- 3.4 - Esquadria de alumínio/vidro em ótimo estado, funcionando, com trincos, com vidro liso e com 02 partes de abrir. Obs: Com rede de proteção.
- 3.5 - Tanque de mármore sintético em bom estado; com torneira de metálico em estado regular, porém, funcionando. Obs: Dupla, com manopla danificada (não fecha). sem sifão.

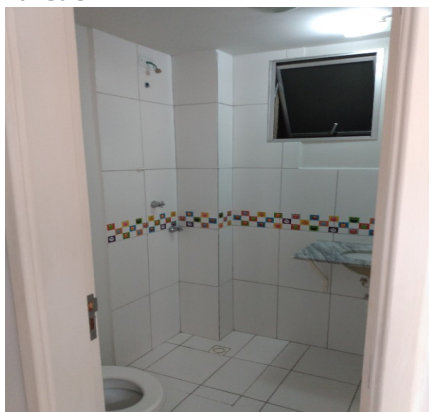
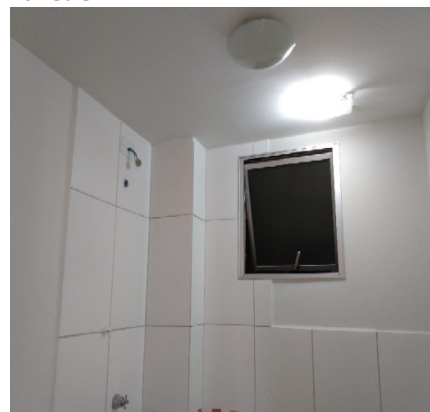
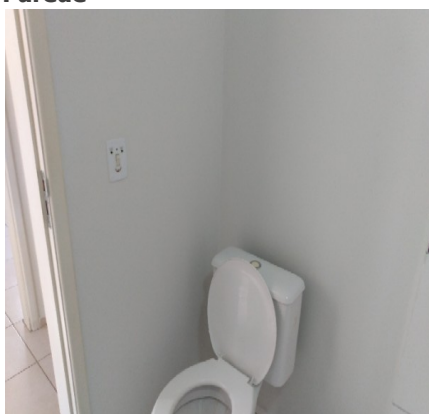
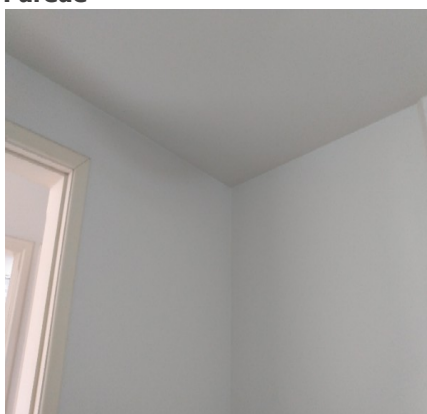
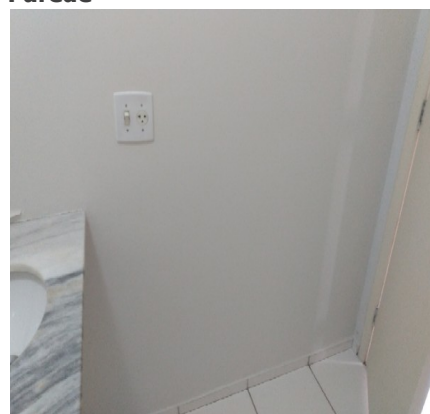
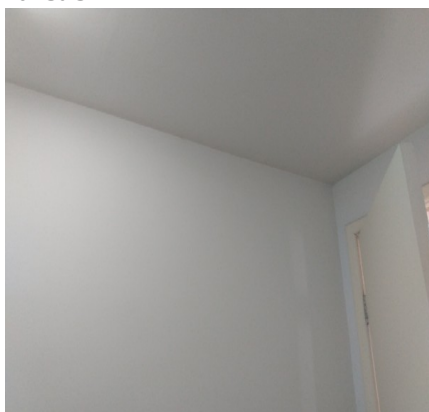
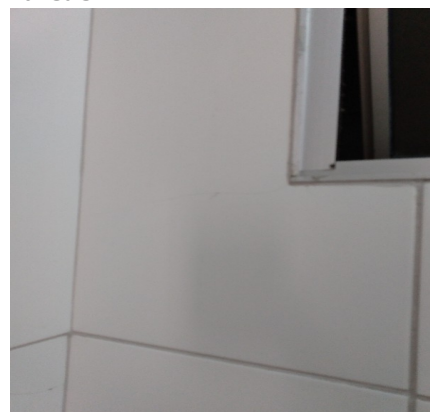
5.1 - Parede na cor branco(a) em ótimo estado, com pintura nova, porém, com manchas; com parte de azulejo na cor branco(a) em ótimo estado. Obs: Adesivos decorativos no azulejo (02 peças trincadas).

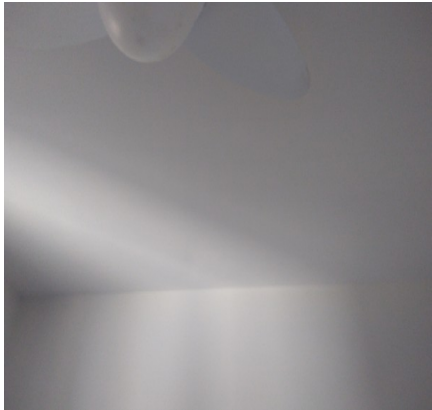
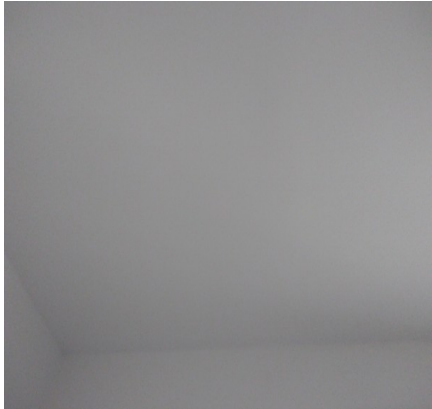
6.3 - Teto de laje na cor branco(a) em ótimo estado com pintura acrílico fosco, com pintura nova, porém, com manchas e com trincas.

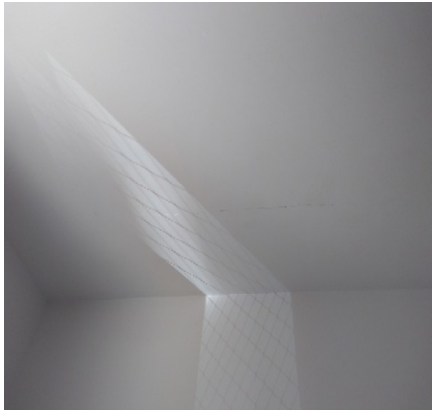
- em ótimo estado.
- 8.3 - Teto de laje na cor branco(a) em ótimo estado com pintura acrílico fosco, com pintura nova, porém, com manchas e com trincas.
