## TERMO DE CONTESTAÇÃO DE IMÓVEL Cód.: V-2284.20

**IMÓVEL:** Unidade autônoma denominado residencial designada pelo nº 56, localizada na Rua Goiaz – Sorocaba/SP.

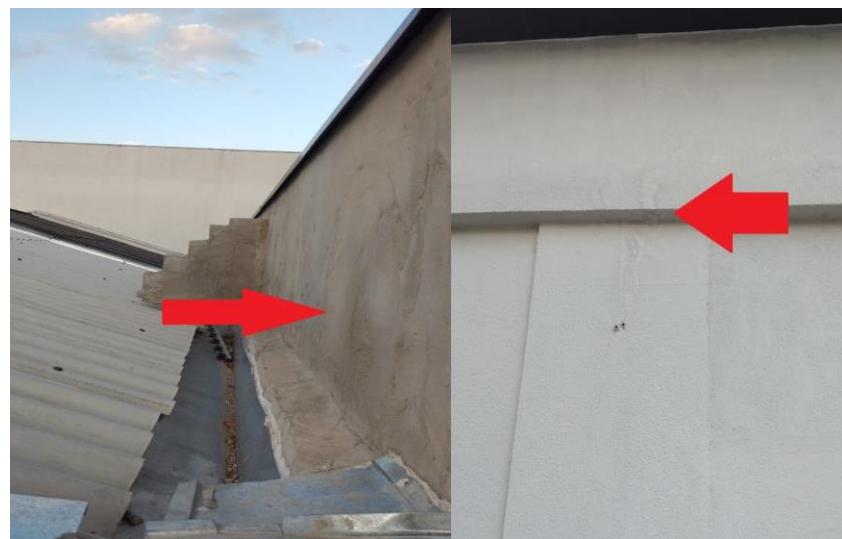
**PLATIBANDA:** Aparentemente uma infiltração na fachada, devido às chuvas e/ou falta de impermeabilizante na parede rebocada, na platibanda da fachada.

**Conclusão:** Contestação procede, conforme informações recebidas.

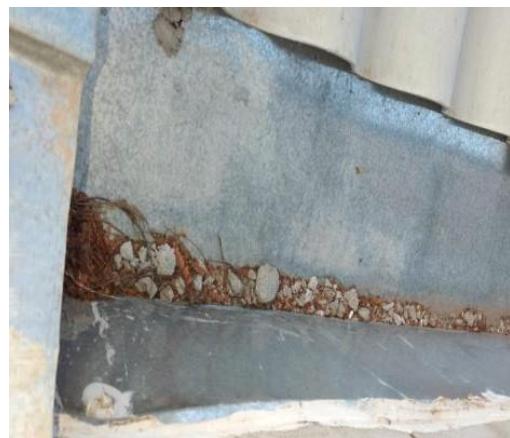
**CALHAS:** Calhas Sujas impossibilitando a passagem de água e aumentando risco de vazamento/infiltração.

**Conclusão:** Contestação procede, conforme informações recebidas.

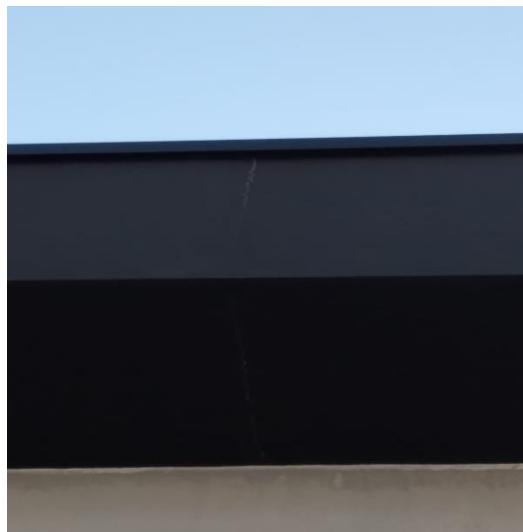
**PÓRTICO:** de Gesso com trincas e detalhes entre pórtico e paredes mal pintadas e com marcas de infiltração

**Conclusão:** Contestação procede, já descrito em termo inicial.

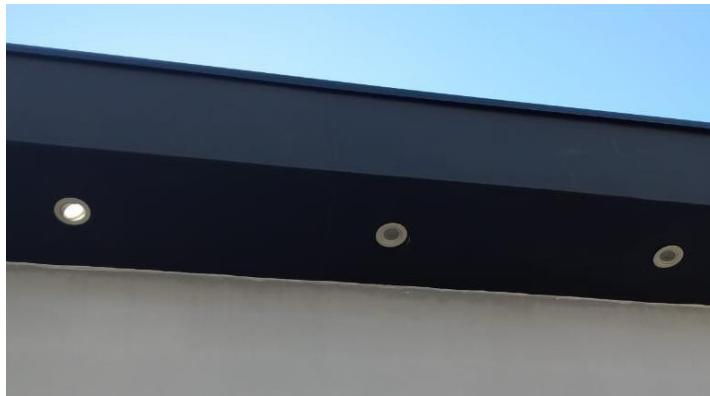
**SPOTS:** 2 lâmpadas de LED queimadas (Já fizemos a troca das lâmpadas)

**Conclusão:** Contestação procede, conforme informações recebidas.

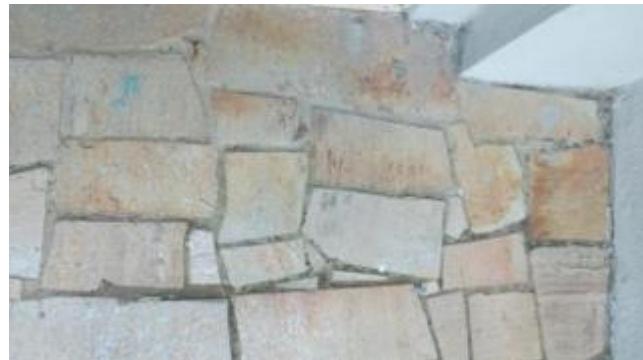
**PISO:** Marcas de tintas nos pisos... Apesar de lavarmos saíram bastante, porém, algumas permanecem.

**Conclusão:** Contestação procede, já descrito em termo inicial.

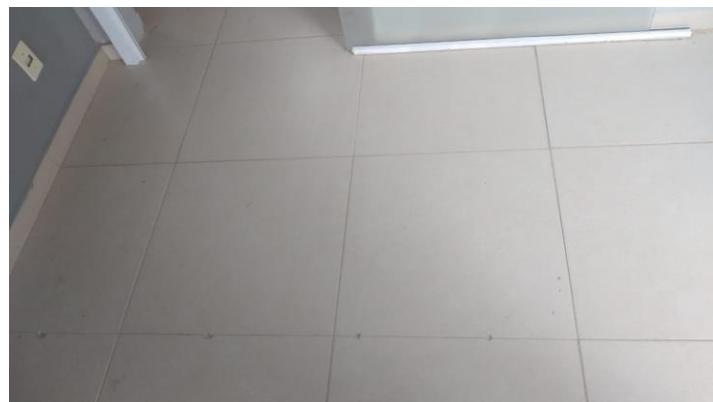
**PISO:** Possui 04 furos.

**Conclusão:** Contestação procede, conforme informações recebidas.

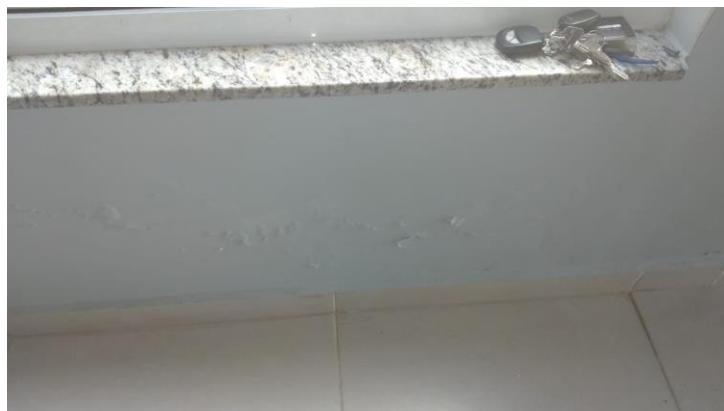
**PAREDE DIREITA:** INFILTRAÇÃO/MOFO na parte de baixo da janela do Hall.

**Conclusão:** Contestação procede, já descrito em termo inicial.

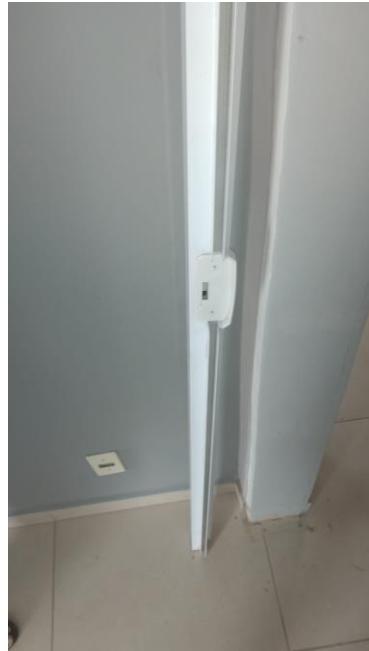
**PAREDE DA FRENTE:** O Batente da Porta de Vidro do corredor está totalmente solta.

**Conclusão:** Contestação procede, já descrito em termo inicial.

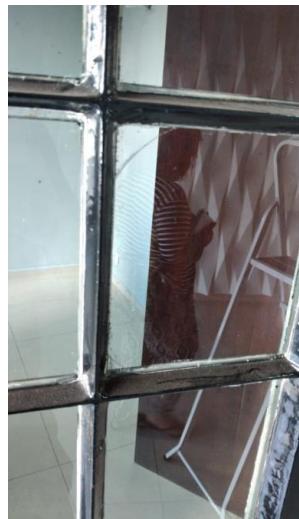
**PAREDE DE TRÁS:** 01 vidro com trinca.

**Conclusão:** Contestação procede, já descrito em termo inicial.

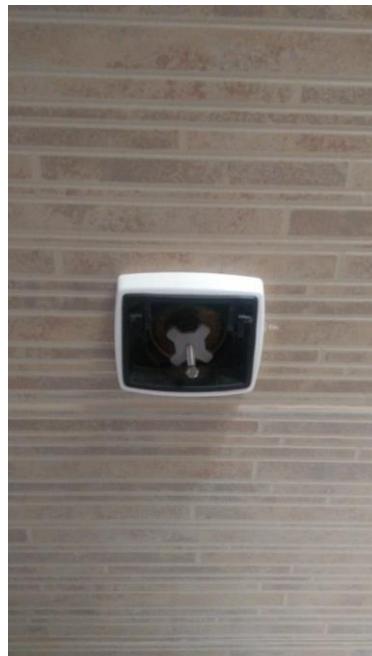
**VALVULA DE DESCARGA:** está sem Acabamento da HIDRA

**Conclusão:** Contestação procede, já descrita em termo inicial.

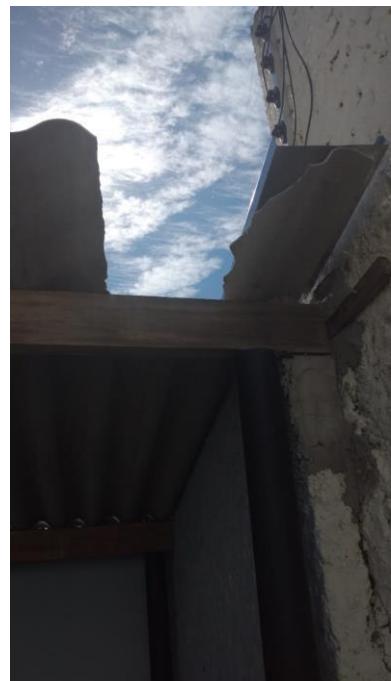
**TELHA:** quebrada.

**Conclusão:** Contestação procede, já descrita em termo inicial.

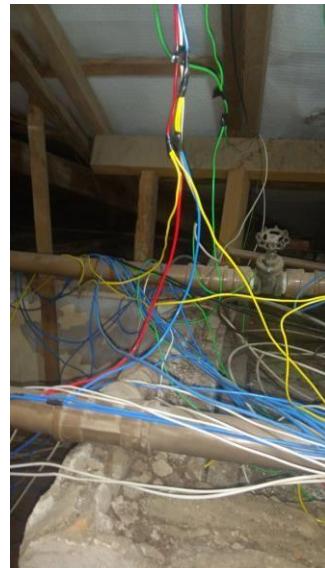
**FIAÇÕES:** Não atentes as normas.

**Conclusão:** Contestação procede, conforme informações.
