Laudo de Vistoria de Entrada

Código 22292

Endereço do imóvel 22292 - Rua Goiáz nº 56, Centro, Sorocaba - SP.
Proprietários(as) Eulalina Torres Nunes da Silva e Celso Nunes da Silva
Locatário(a) VERGARA & SILVA ASSESSORIA CONTÁBIL LTDA.
Vistoriador(a) Dominai 02
Data do laudo 06/07/2020 10:59:04

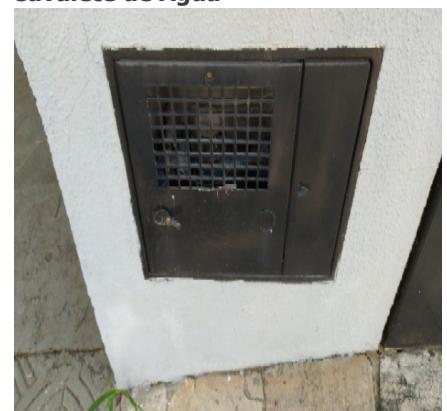
**Cavalete de Água**

1.4 - Cavalete de Água de metal na cor preto(a) em ótimo estado, com pintura antiga, porém, com desgaste e com manchas

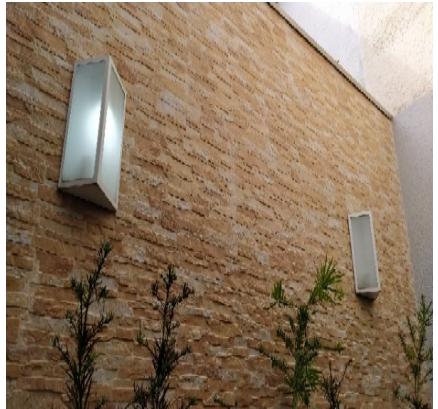
**Arandela**

5.4 - 2 Arandelas de metálico na cor branco(a) em ótimo estado, funcionando, com lâmpadas e com vidro fosco, porém, com desgaste. Obs: Somente 01 funcionando.

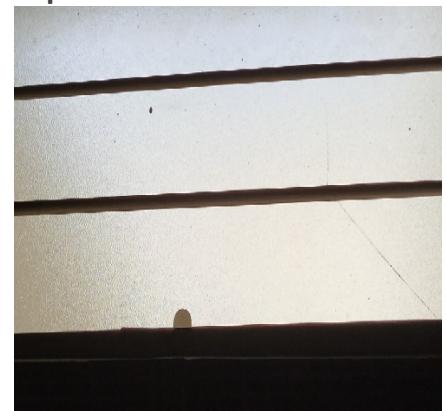
**Esquadria**

12.4 - Esquadria de metálico na cor branco(a) em ótimo estado com pintura esmaltada, funcionando, com parte basculante, com pintura antiga e com vidro mini boreal. Obs: Vidro trincado.

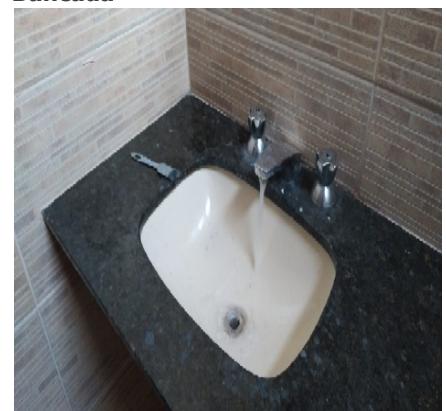
12.6 - Bancada de granito na cor preto(a) em ótimo estado, sem vazamento, com cuba de louça bege e com sifão plástico com copo sem vazamento, porém, sujo e com manchas.

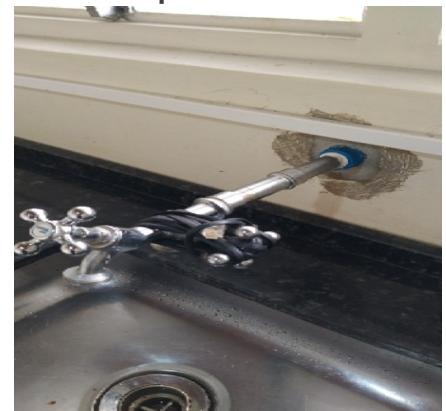
**Bancada da pia**

22.6 - Bancada da pia de granito na cor preto(a) em ótimo estado, funcionando, sem vazamento e com cuba de inox, porém, com desgaste. Obs: 1 torneira dupla cromada com parte danificada.
