## TERMO DE CONTESTAÇÃO DE IMÓVEL Cód.: V-2284.20

**IMÓVEL:** Unidade autônoma denominado residencial designada pelo nº 56, localizada na Rua Goiaz – Sorocaba/SP.

### CONTESTAÇÃO:

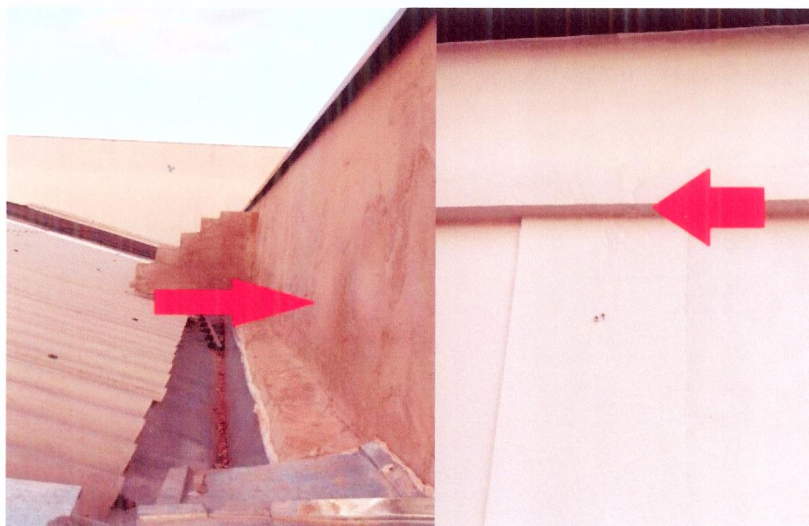
**PLATIBANDA:** Aparentemente uma infiltração na fachada, devido às chuvas e/ou falta de impermeabilizante na parede rebocada, na platibanda da fachada.

**Conclusão:** Contestação procede, conforme informações recebidas.

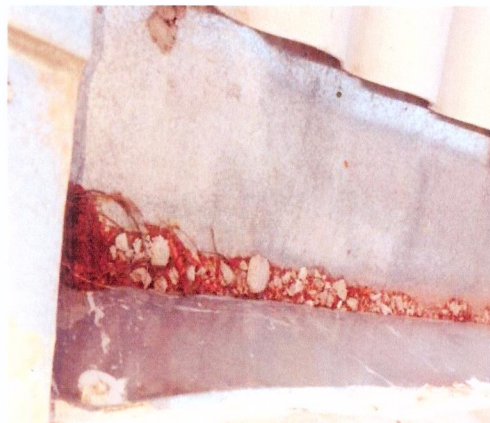
**CALHAS:** Calhas Sujas impossibilitando a passagem de água e aumentando risco de vazamento/infiltração.

**Conclusão:** Contestação procede, conforme informações recebidas.

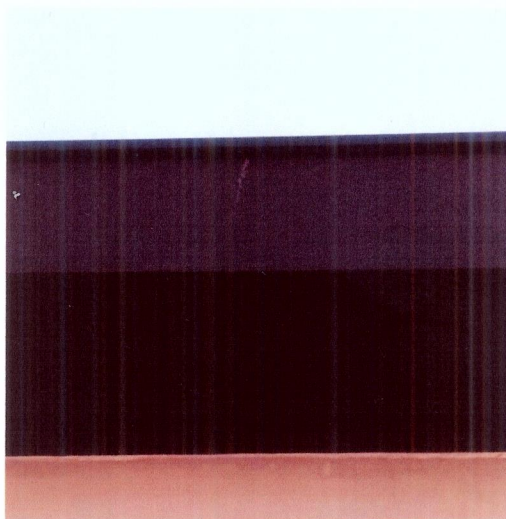
**PORTICO:** de Gesso com trincas e detalhes entre pórtilco e paredes mal pintadas e com marcas de infiltração

**Conclusão:** Contestação procede, já descrito em termo inicial.

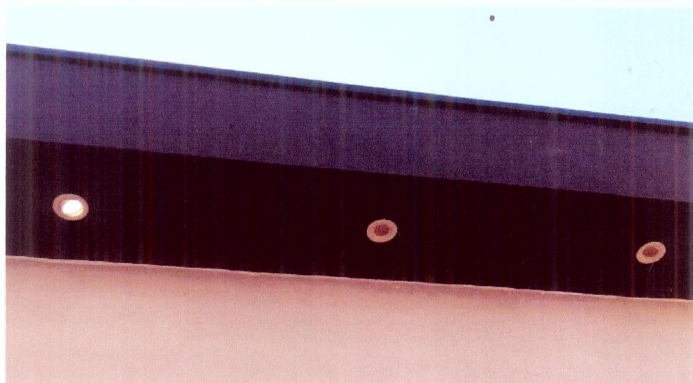
**SPOTS:** 2 lâmpadas de LED queimadas (Já fizemos a troca das lâmpadas)

**Conclusão:** Contestação procede, conforme informações recebidas.

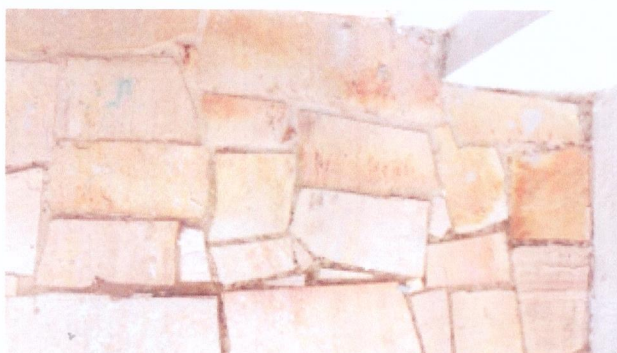
**PISO:** Marcas de tintas nos pisos...Apesar de lavarmos saíram bastante, porém, algumas permanecem.

**Conclusão:** Contestação procede, já descrito em termo inicial.

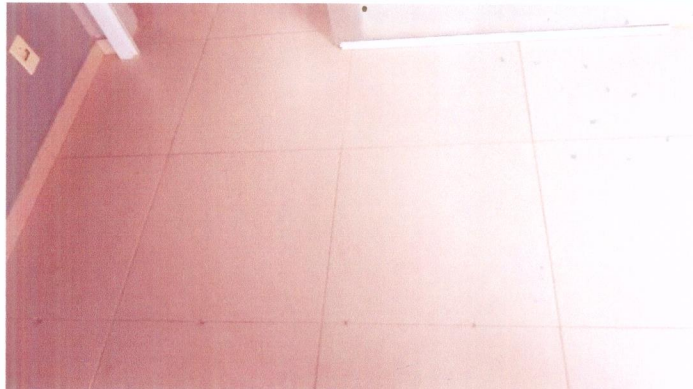
**PISO:** Possui 04 furos.

**Conclusão:** Contestação procede, conforme informações recebidas.

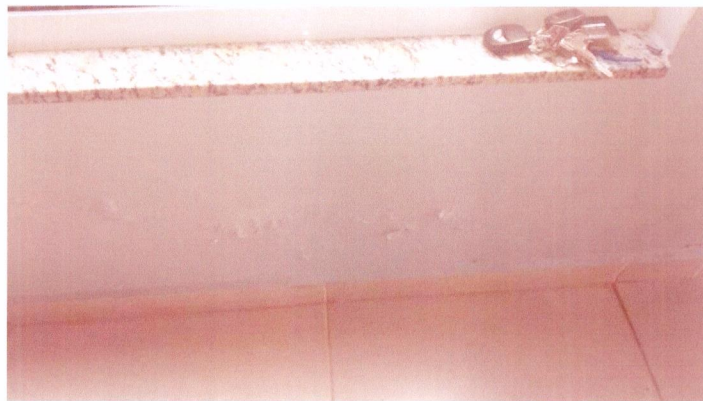
**PAREDE DIREITA:** INFILTRAÇÃO/MOFO na parte de baixo da janela do Hall.

**Conclusão:** Contestação procede, já descrito em termo inicial.

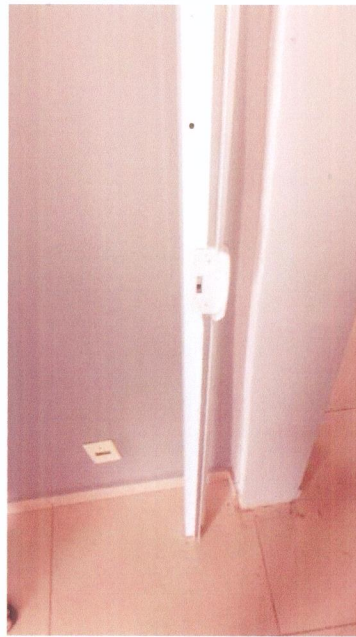
**PAREDE DA FRENTE:** O Batente da Porta de Vidro do corredor está totalmente solta.

**Conclusão:** Contestação procede, já descrito em termo inicial.

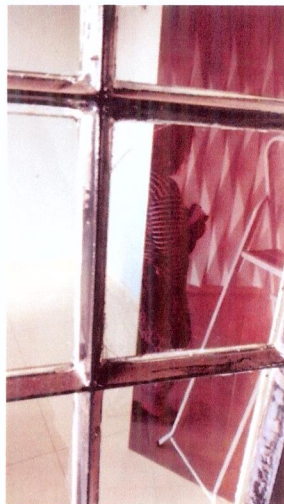
**PAREDE DE TRÁS:** 01 vidro com trinca.

**Conclusão:** Contestação procede, já descrito em termo inicial.

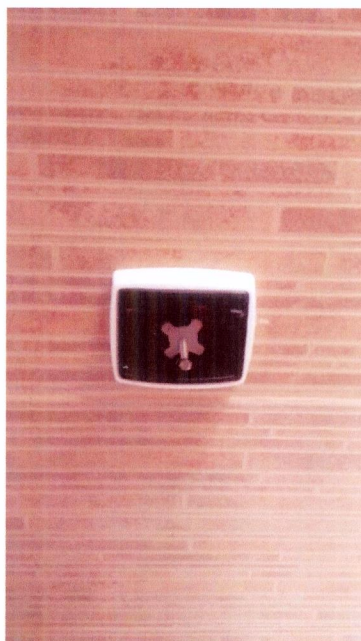
**VALVULA DE DESCARGA:** está sem Acabamento da HIDRA

**Conclusão:** Contestação procede, já descrita em termo inicial.

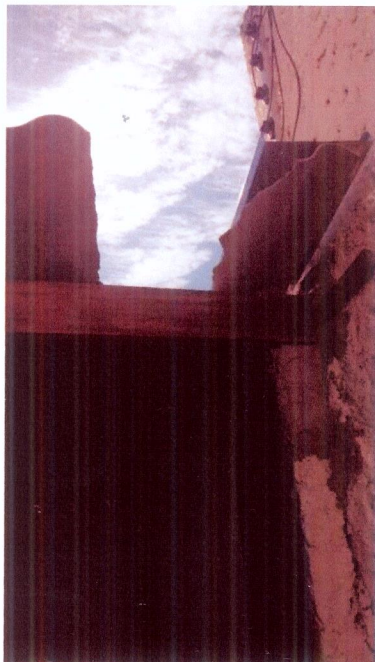
**TELHA:** quebrada.

**Conclusão:** Contestação procede, já descrita em termo inicial.

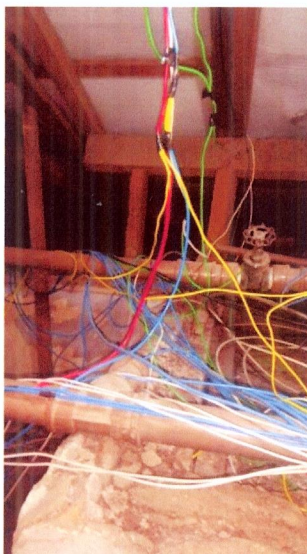
**FIAÇÕES:** Não atentes as normas.

**Conclusão:** Contestação procede, conforme informações.
