Auto de Vistoria de Entrada

| Endereço do imóvel | Rua Octávio Novaes de Carvalho, 223, Jardim Vera Cruz, Sorocaba - SP. |

| Categoria | Galpão | Total de fotos | 212 |

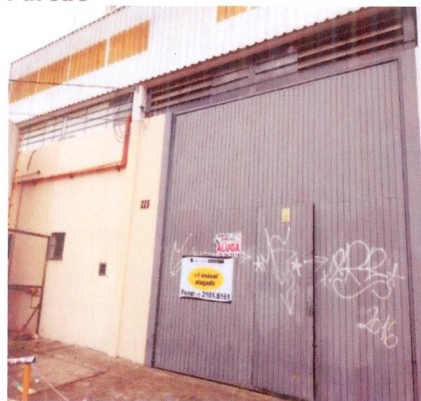
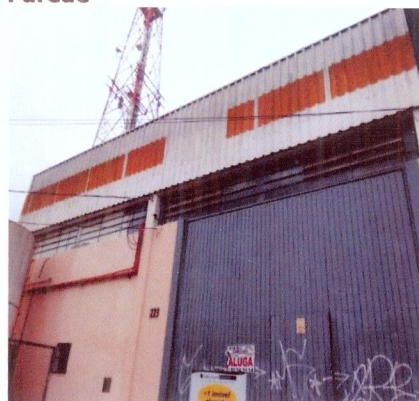
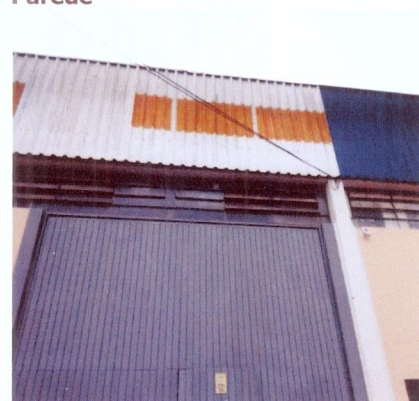
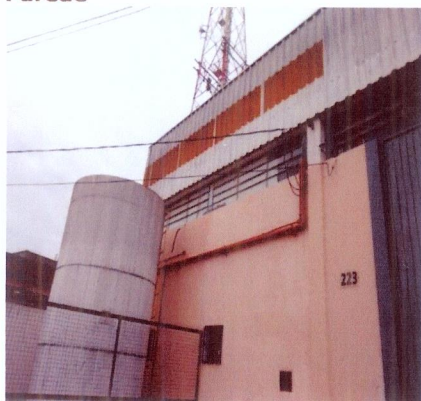
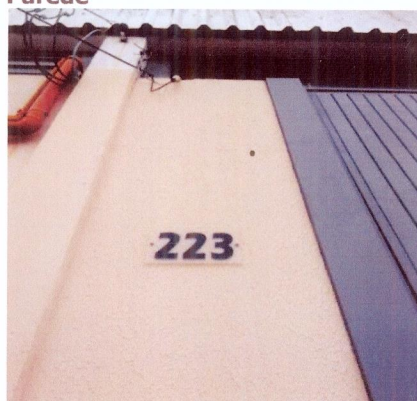
1.1 - Parede na cor bege em bom estado, numeração completa e com pintura antiga; com parte de metálico na cor branco(a) em estado regular, sujo, com desgaste e com manchas.

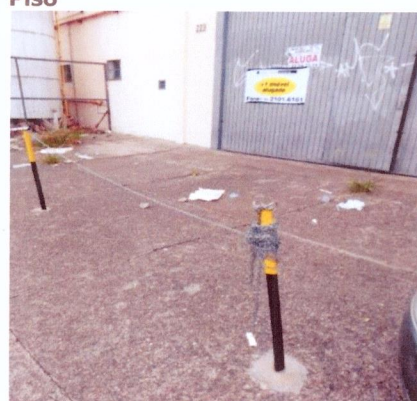
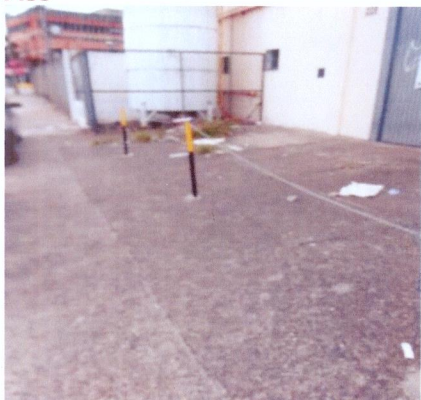
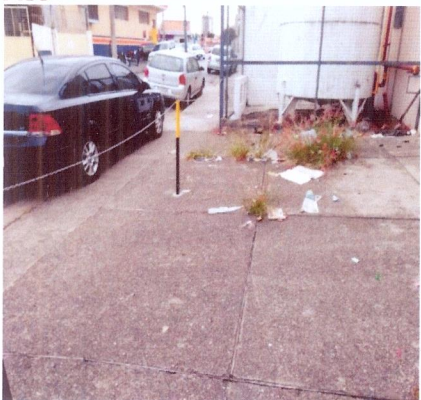
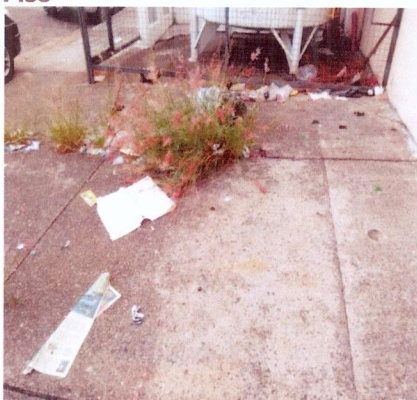
1.2 - Piso de concreto em bom estado, porém, com desgaste. Obs: 03 pilares metálico com corrente, em perfeito estado.

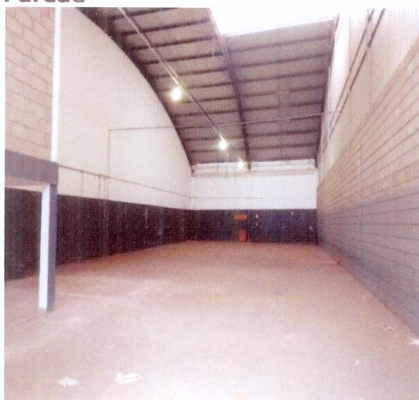
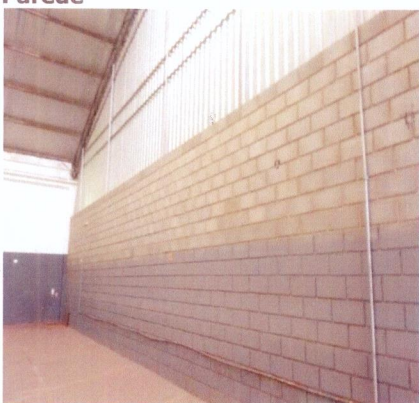
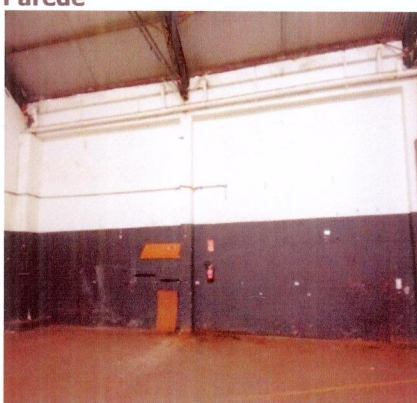
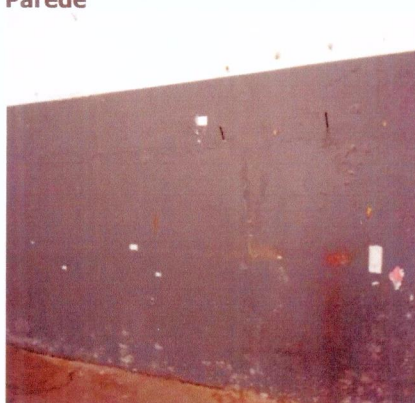
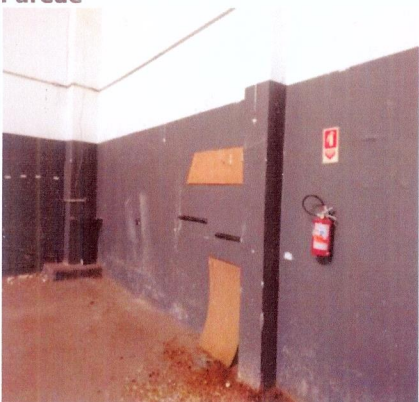
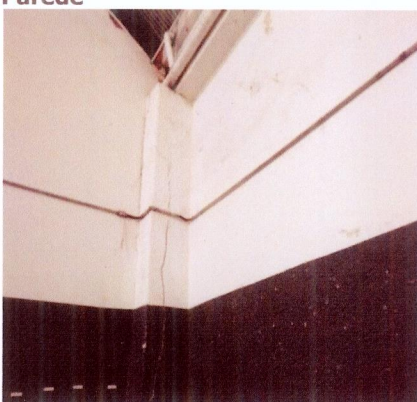
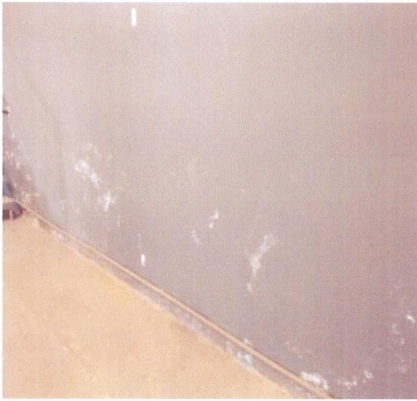
- 2.1 - Parede nas cores branco(a) e cinza em bom estado, com pintura antiga, porém, com furos, com desgaste, com infiltrações, com manchas e com trincas.

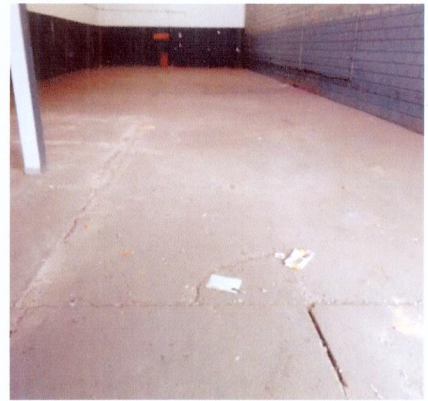
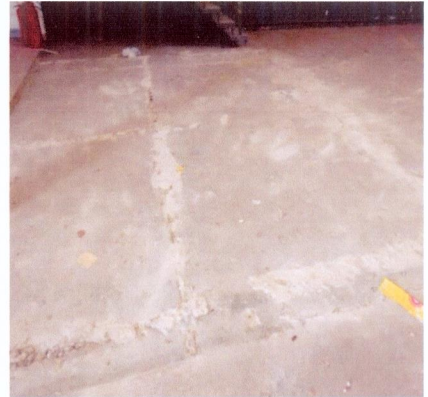
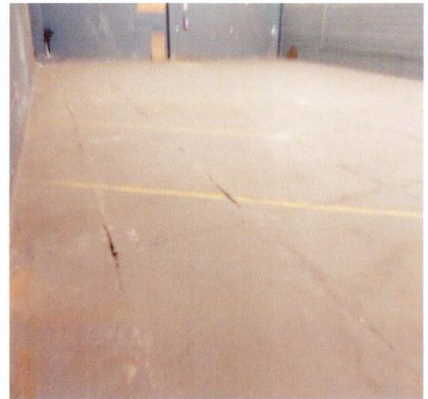
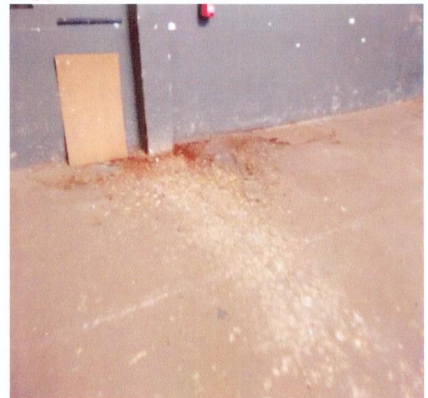
- 2.2 - Piso de concreto em estado regular, com riscos, com desgaste, com imperfeições, com manchas e com trincas.
- 2.3 - Hidrante em ótimo estado, porém, sujo.

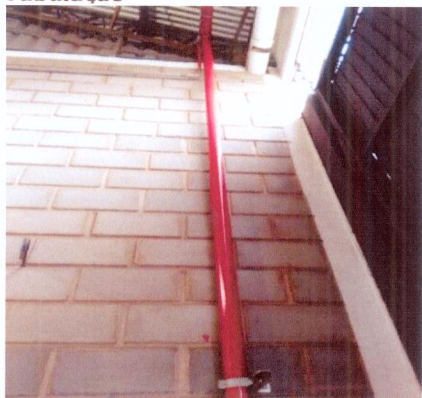
- 2.4 - Tubulação na cor vermelho em ótimo estado.
- 2.5 - Extintor em estado ruim, vencido.
- 2.6 - Tanque de louça na cor preto(a) em bom estado, porém, sujo; com torneira em bom estado.

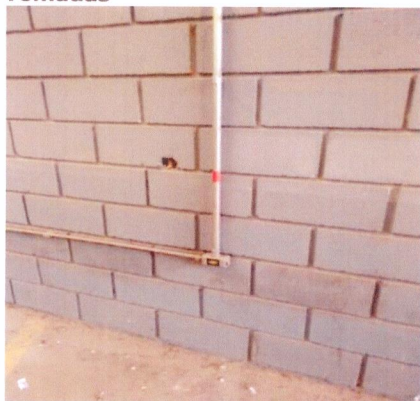
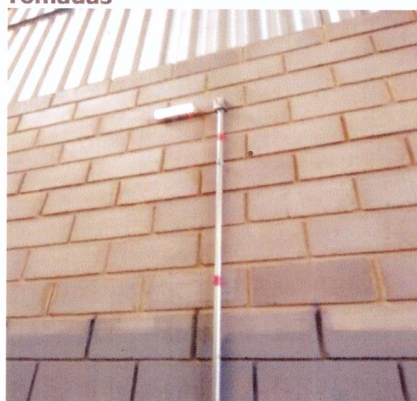
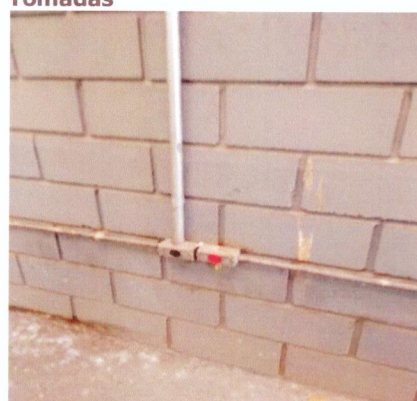
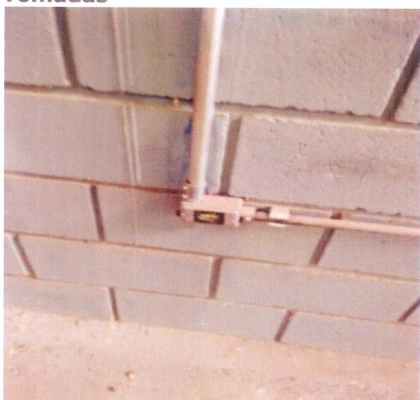
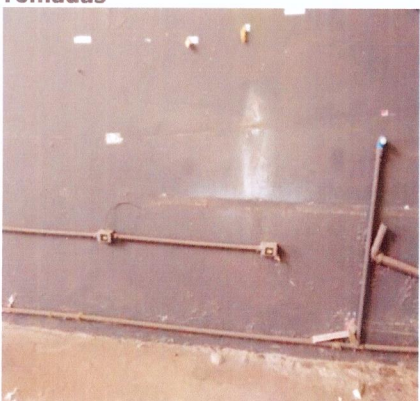
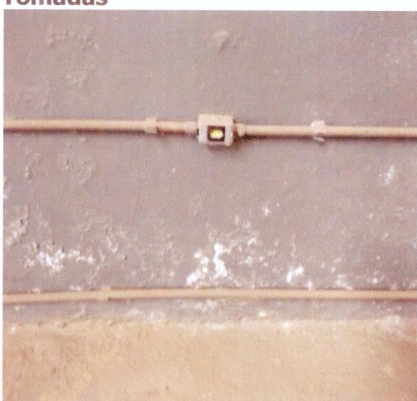
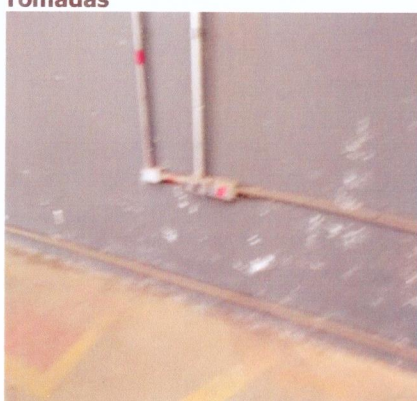
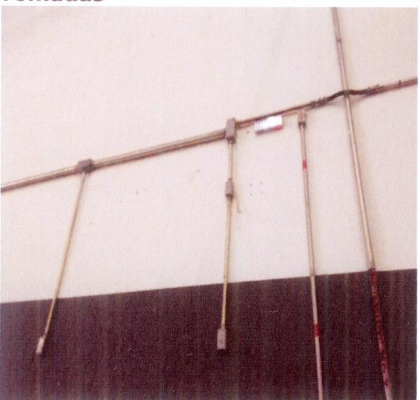
- 2.7 - 13 Tomadas de metálico em bom estado, funcionando, porém, com desgaste e com manchas.
- 2.8 - Quadro Disjuntor de metálico em estado regular, sujo.

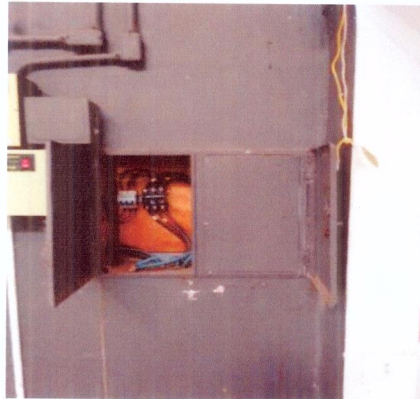
- 2.9 - Quadro Elétrico de metálico antiga na cor preto(a) em bom estado.
- 2.10 - Caixa de Incêndio de metálico em bom estado. Obs: Sem teste.
- 2.11 - 4 Luzes de Emergências em bom estado. Obs: Sem funcionamento.

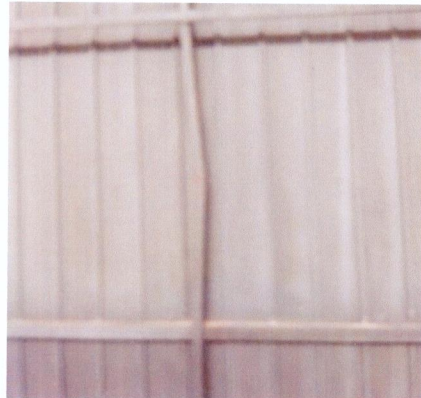
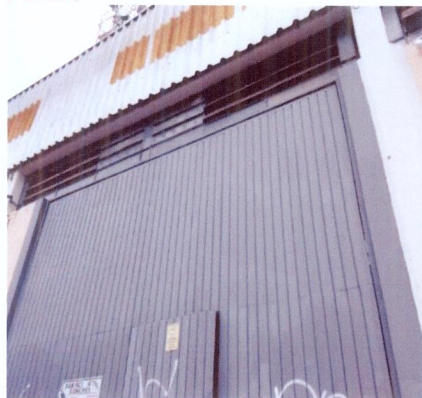
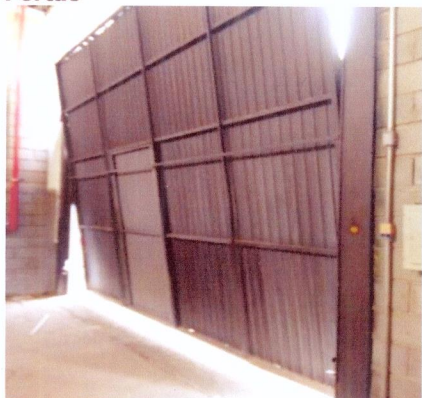
- 2.12 - Portão de metálico em bom estado, funcionando e com pintura antiga, porém, pichado, com desgaste e com pontos de ferrugem.
- 2.13 - Janela de metálico com vidros em estado regular, com desgaste e com manchas, porém, com parte basculante e com pintura antiga.

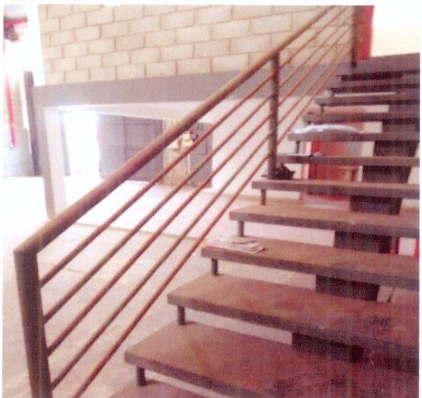
- 2.14 - Escada de concreto na cor preto(a) em bom estado, com corrimão, porém, com desgaste e com manchas.

Obs: Corrimão com ferrugem.

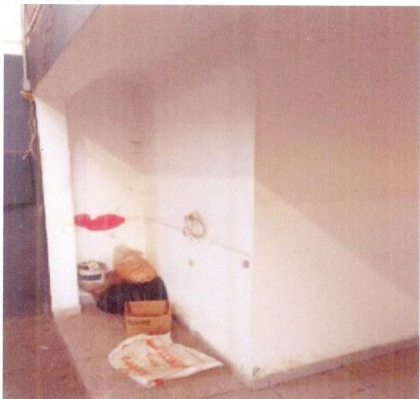
3.1 - Parede na cor branco(a) em ótimo estado, com pintura antiga, porém, com infiltrações. Obs: 03 pontos hidráulicos.

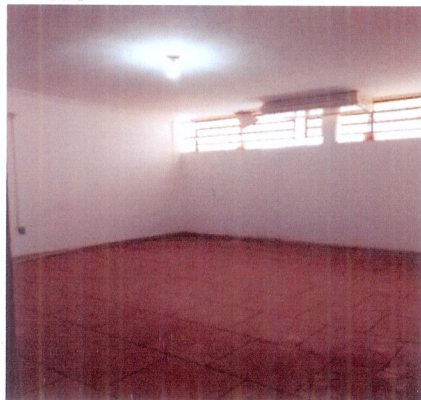
7.1 - Parede na cor branco(a) em ótimo estado, com pintura antiga, porém, com infiltrações e com rachaduras. Obs: 03 pontos hidráulicos.

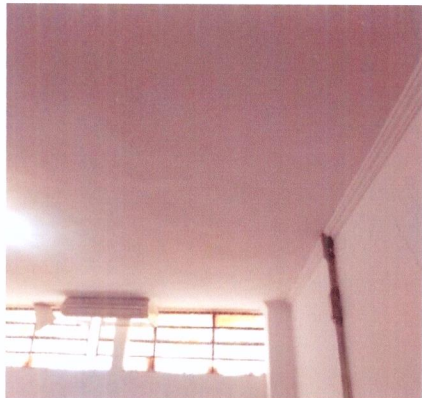
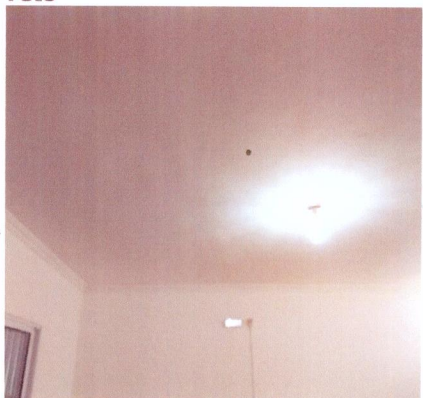
- 7.2 - Piso e rodapé de cerâmica na cor branco(a) em ótimo estado, porém, sujo.
- 7.3 - Teto na cor branco(a) em ótimo estado, com pintura antiga, porém, com descascado e com infiltrações; com moldura de gesso na cor branco(a) em ótimo estado.

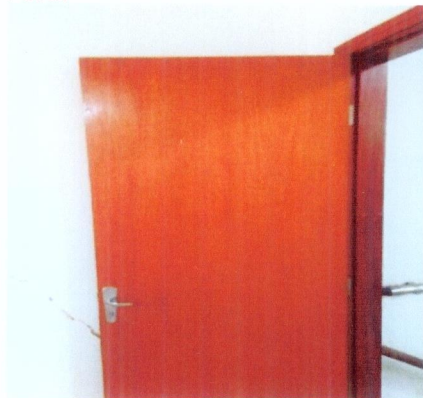
- 7.9 - Luz de Emergência de plástico na cor branco(a) em ótimo estado, funcionando.
- 7.10 - Porta de madeira na cor envernizada em ótimo estado, com pintura antiga, porém, com lingueta travada; com fechadura de metálico na cor cromado em ótimo estado; com chave em ótimo estado; com maçaneta em ótimo estado. Obs: Porta emperrando.

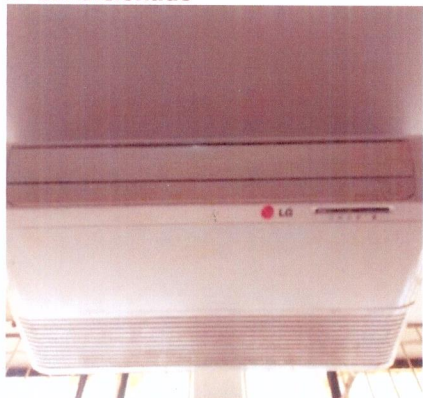
- 7.11 - Ar condicionado de plástico na cor branco(a) em bom estado, sem controle, porém, sujo e sem funcionamento.
