Laudo de Vistoria de Entrada

Código 21507

Endereço do imóvel	21507 - Rua Sete de Setembro, 926, Centro, Sorocaba - SP.
Proprietário(a)	Cadan Assessoria Empresarial
Locatário(a)	LARISSA DE OLIVEIRA
Vistoriador(a)	Dominai 01
Data do laudo	02/07/2020 12:03:01

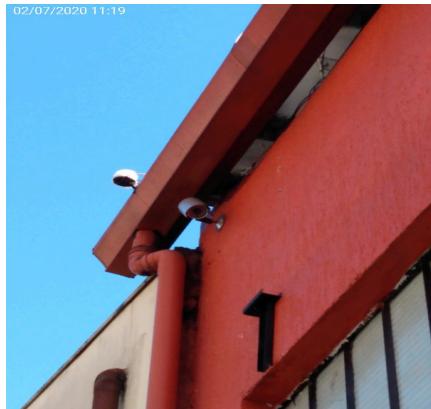
- 1.1 - Parede de textura na cor laranja em estado regular com pintura acrílico fosco, com furos, com desgaste e com manchas, porém, numeração cromada, com pintura antiga e câmera de segurança.
 1.2 - Piso de concreto em estado regular, com desgaste, com manchas e com trincas.

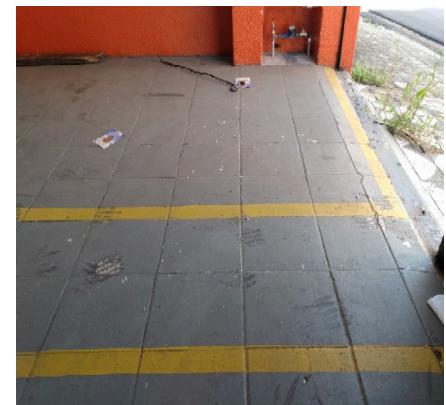
- 2.2 - Piso de cerâmica nas cores cinza e amarelo em estado regular com pintura esmaltada, sujo, com imperfeições e com manchas.
- 2.3 - Teto de telha(s) na cor branco(a) em estado regular com pintura acrílico fosco, porém, com pintura antiga.

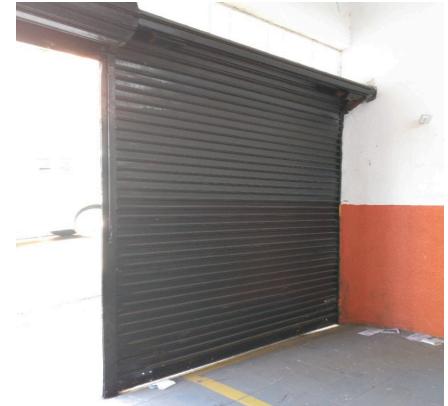
- 2.4 - Portão de metálico com cadeado na cor preto(a) em estado regular com pintura esmaltada, com desgaste e com manchas, porém, com trincos, de rolar, com pintura antiga e com fechadura e 02 chaves.

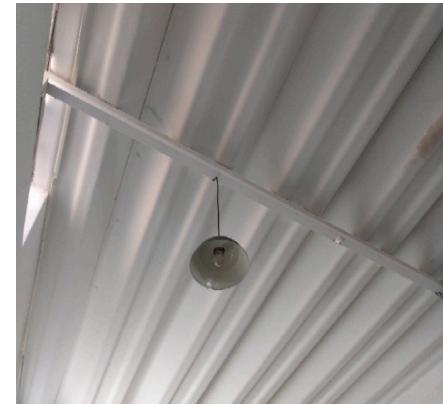
Luminária

- 2.7 - Medidor Energia Elétrica em estado regular.
- 2.8 - Cavalete de Água em estado regular.
- 2.9 - 4 Luminárias de metálico nas cores branco(a) e verde em estado regular, porém, funcionando e com lâmpadas. Obs: Apenas 2 lâmpadas funcionando.

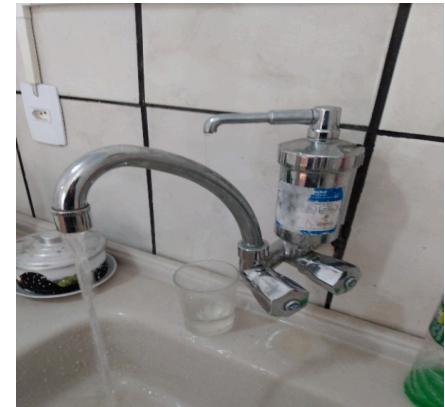
- 4.7 - Torneira de plástico na cor cromado em estado regular, com vazamento e com desgaste, porém, funcionando, com filtro e do tipo bica móvel.
- 4.8 - Registro de metálico na cor cromado em estado regular, com desgaste e com manchas, porém, funcionando.

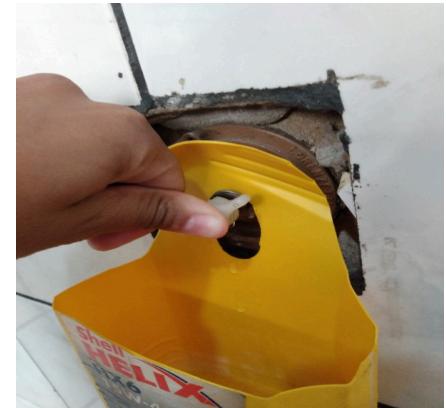
- 6.5 - Esquadria de metálico na cor branco(a) em estado regular com pintura esmaltada, com manchas, porém, com pintura antiga e com vidros canelados.
- 6.6 - Vaso Sanitário de louça na cor branco(a) em estado regular, com desgaste, porém, funcionando e com assento de plástico; com válvula em estado regular, com vazamento e sem acabamento, porém, funcionando.

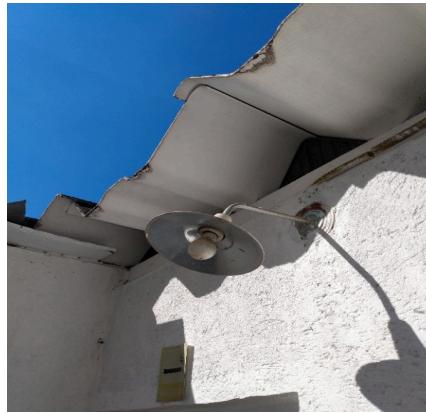
7.4 - Luminária de metálico na cor cromado em estado regular, sem funcionamento, porém, com lâmpadas.
