## Auto de Vistoria de Saída

Código 301

**Endereço do imóvel** 301 - Rua Tocantins, 582, casa, Vila Jardim, Sorocaba - SP.

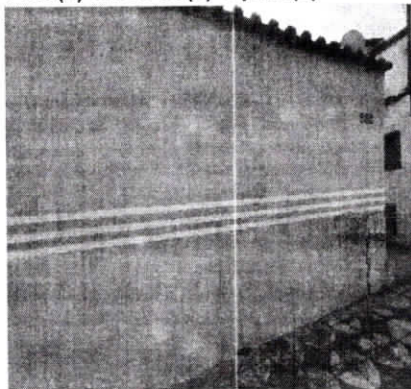
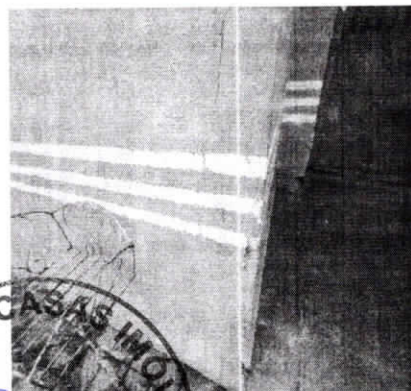
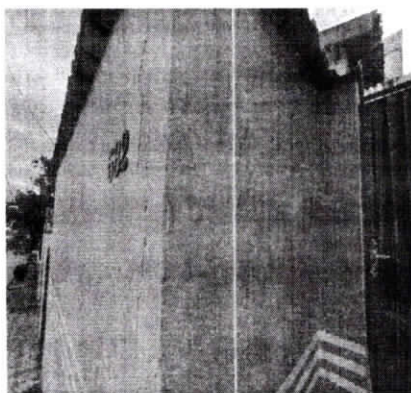
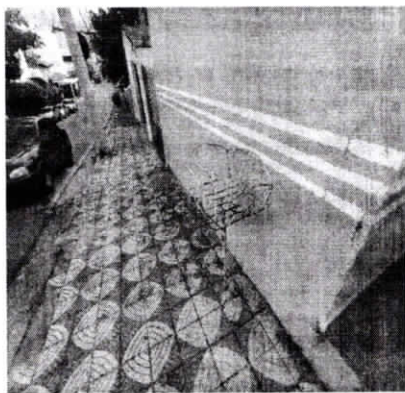
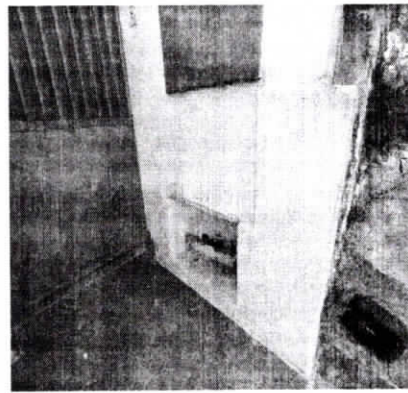
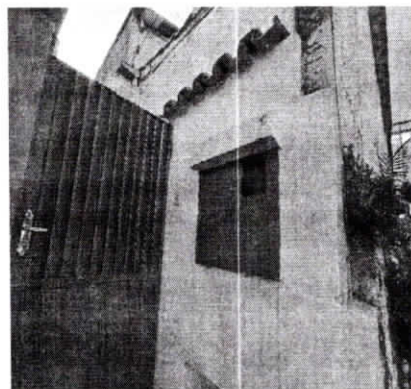
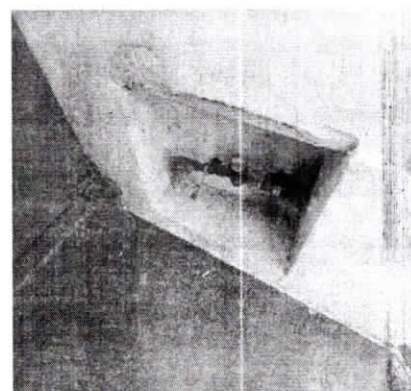
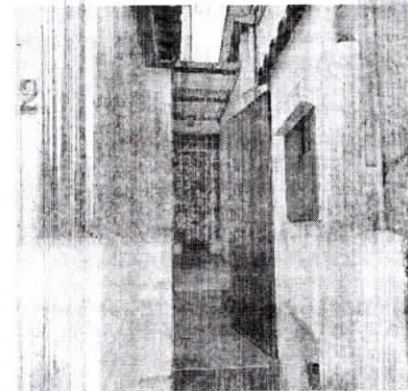
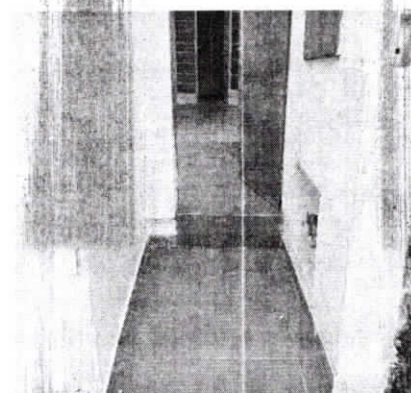
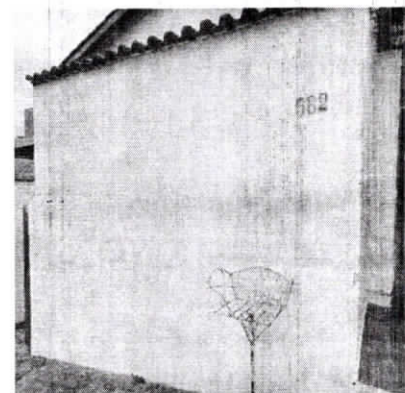
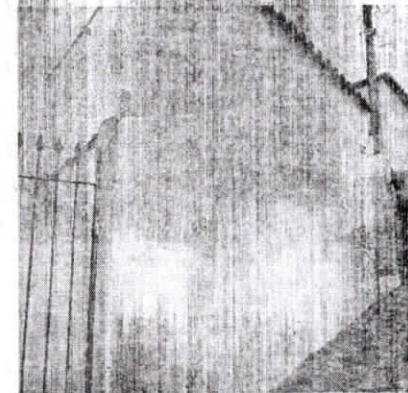
#### 1.1 - Fachada / Parede: Lixar e pintar

Não realizado Visto: 13/12/2021 17:39

repintar para cobrir melhor o fundo verde

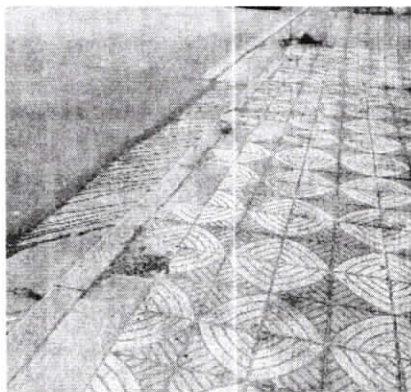
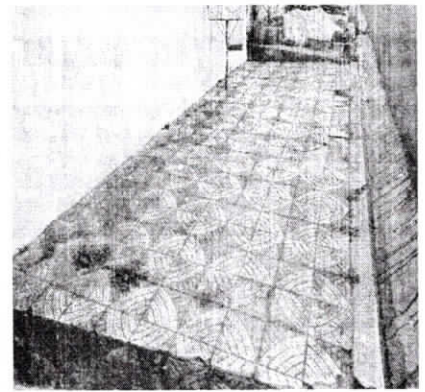
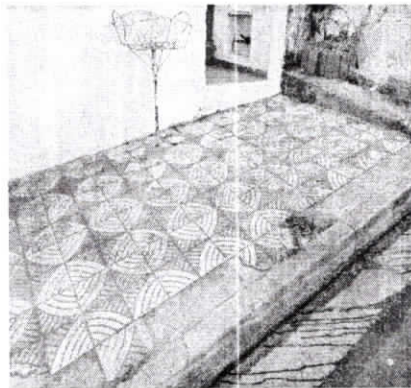
1.2 - Fachada / Piso: Fazer limpeza

Não realizado Visto: 13/12/2021 08:39

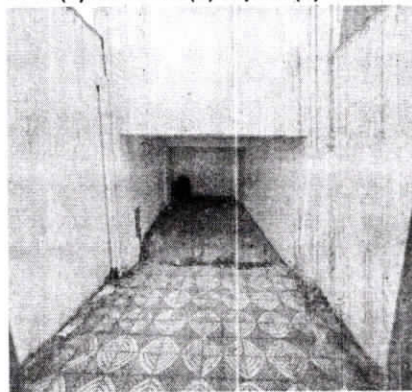
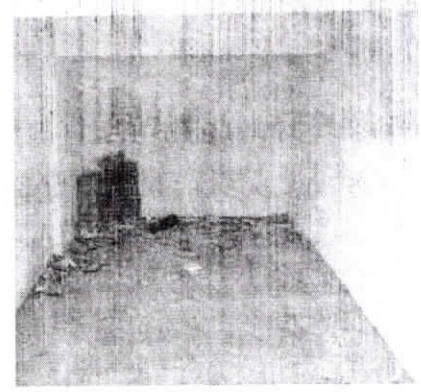
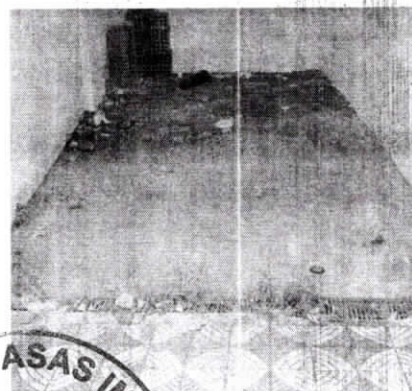
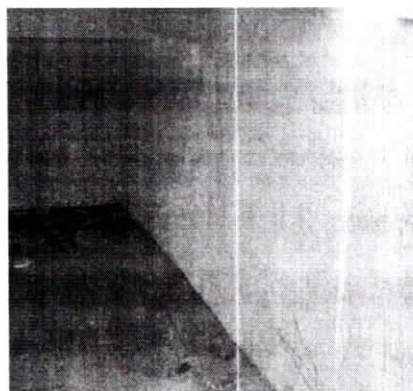
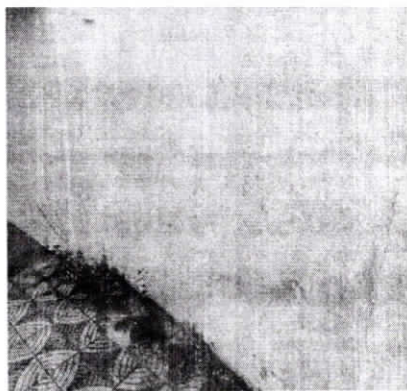
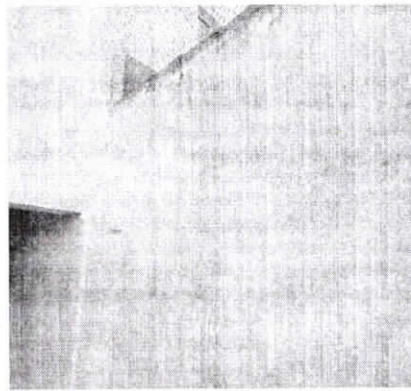
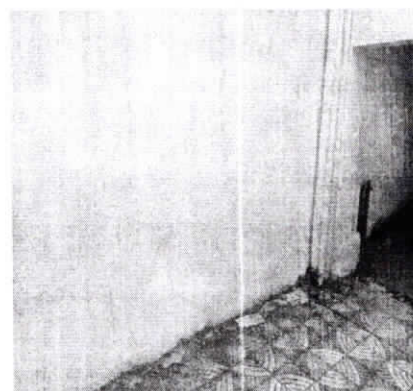
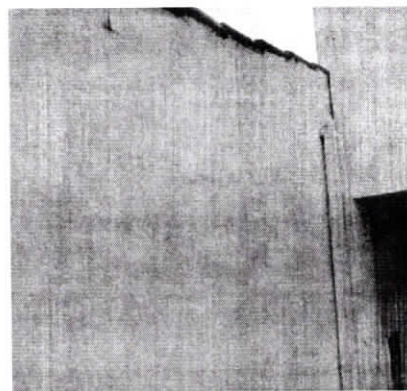
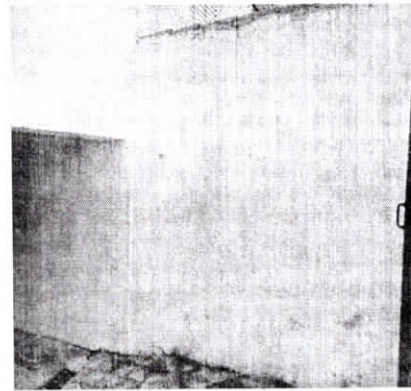
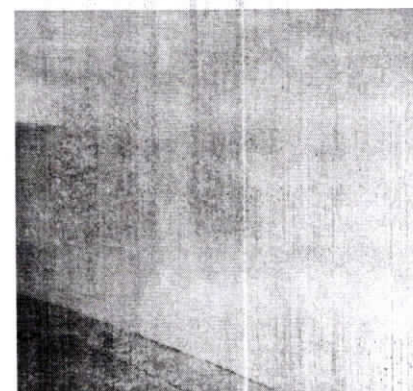
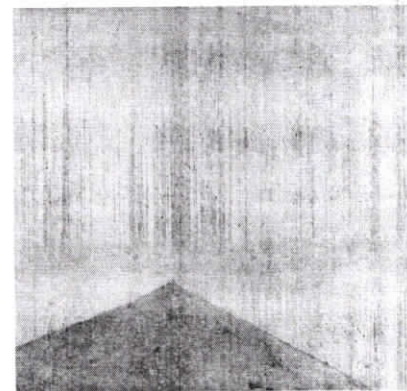
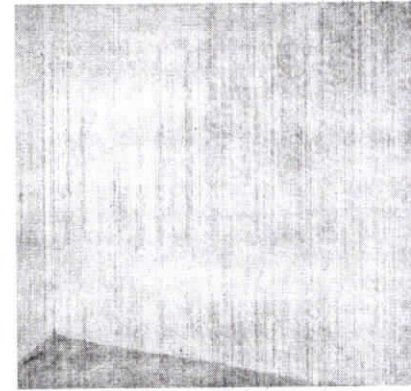
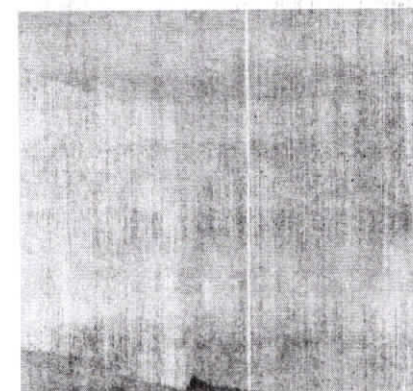
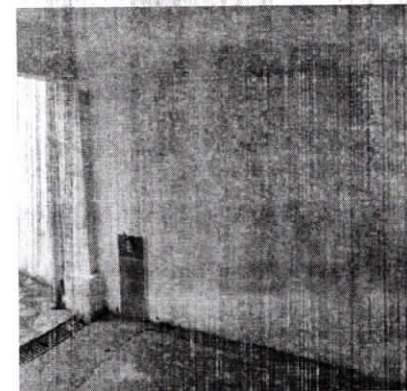
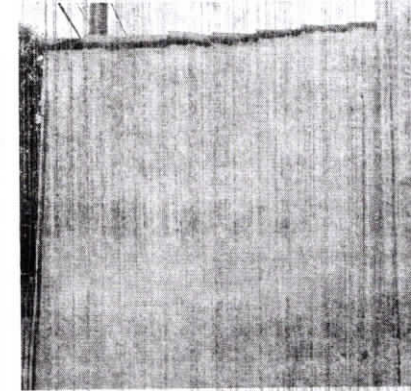
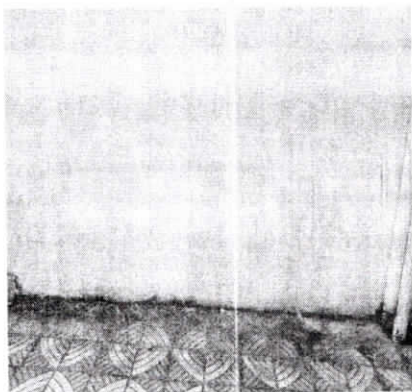
## 2.1 - Garagem / Parede: Lixar e pintar

Não realizado Visto: 13/12/2021 08:41

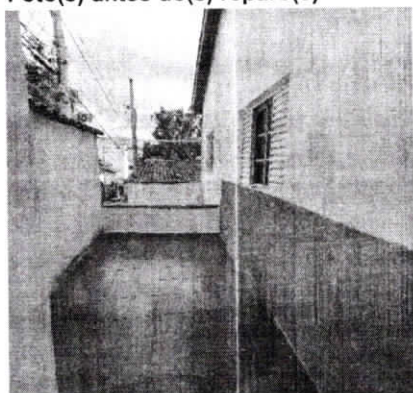
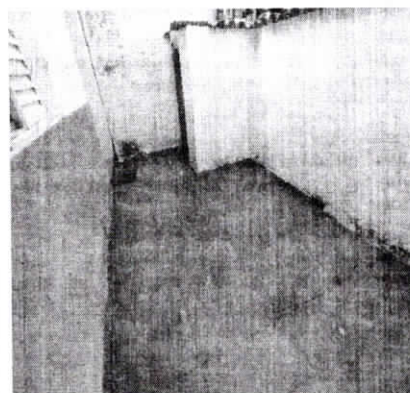
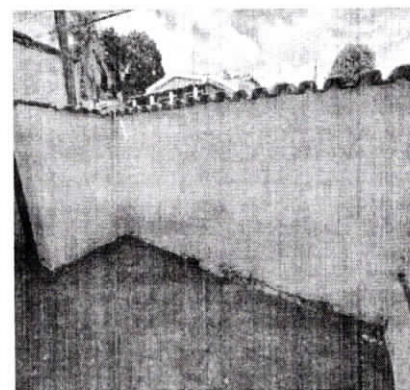
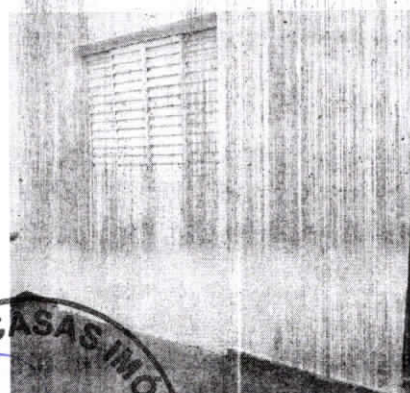
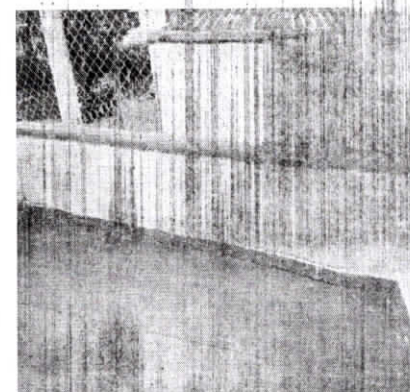
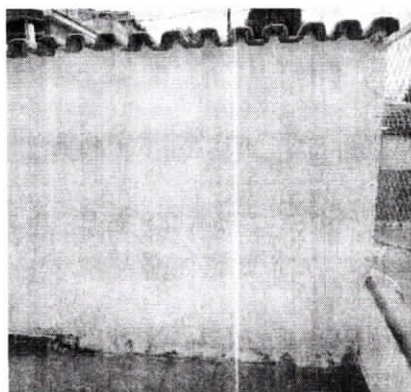
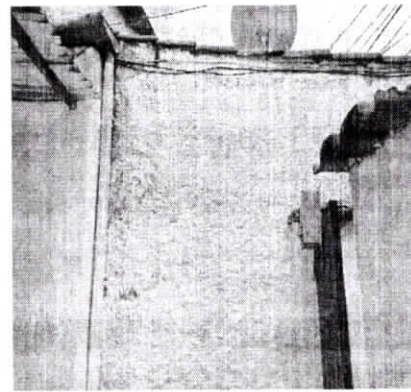
### 3.1 - Frente Interna / Parede: Lixar e pintar

Não realizado Visto: 13/12/2021 17:40

repintar para cobrir fundo verde

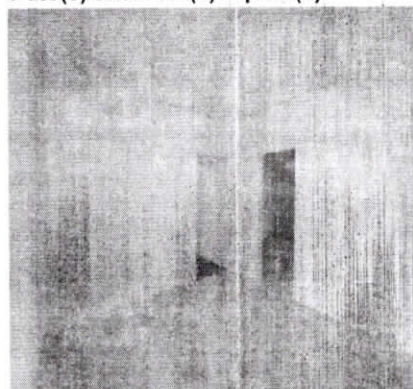
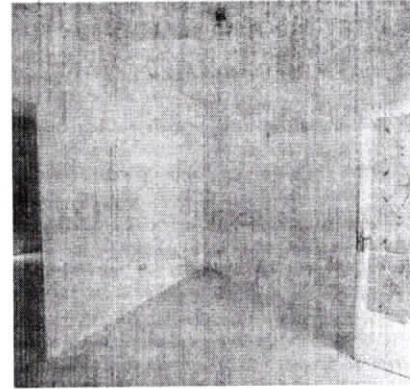
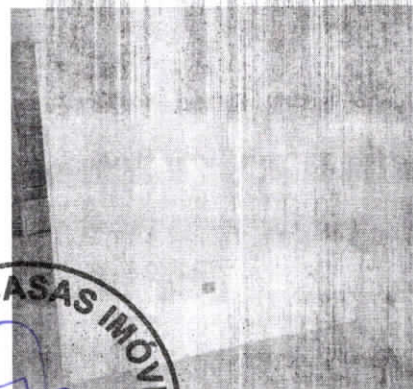
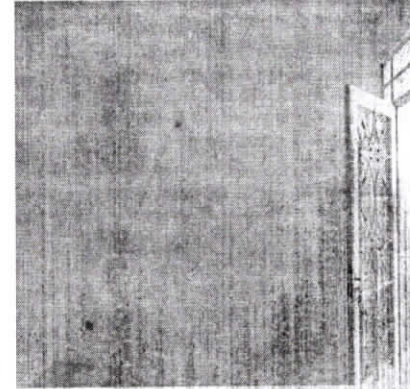
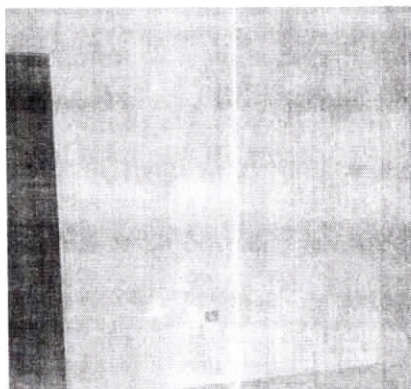
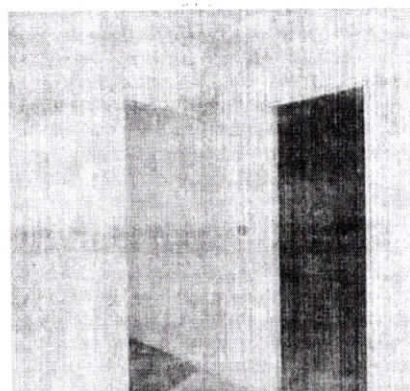
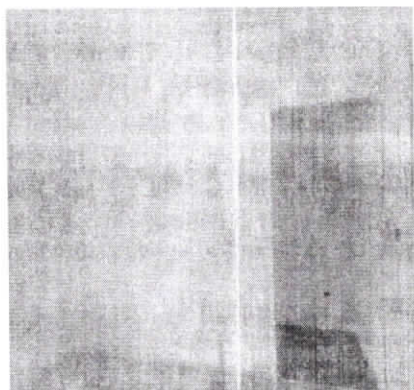
#### 5.1 - Sala / Parede: Lixar e pintar

Não realizado Visto: 13/12/2021 08:47

repintar para melhor cobrimento (é possível notar que algumas paredes eram na cor azul)

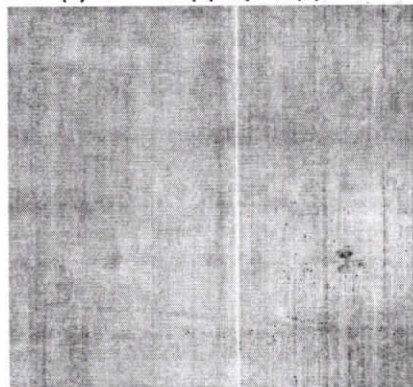
**5.5 - Sala / Plafon: Repor**

luminária

Não realizado **Visto: 13/12/2021 08:49**

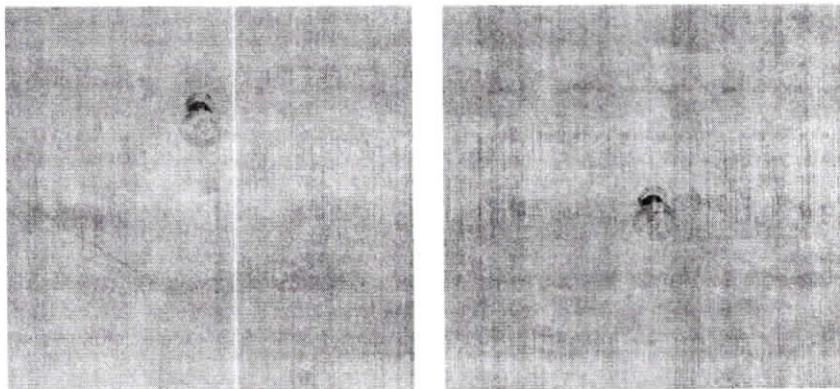
**5.6 - Sala / Luminária: Trocar**

lâmpada queimada

Não realizado **Visto: 13/12/2021 08:49**

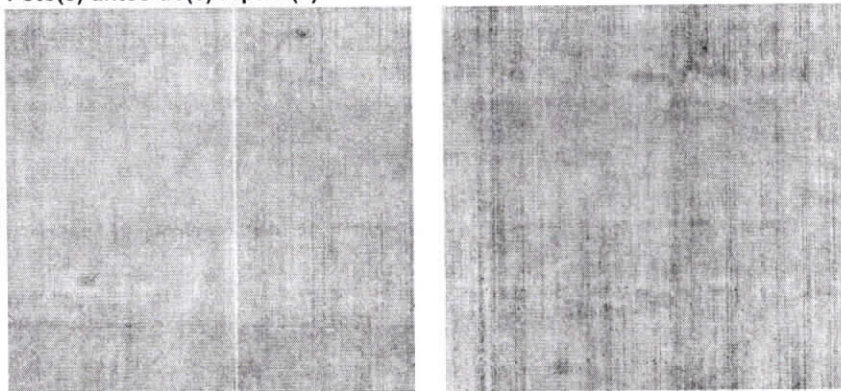
#### 5.8 - Sala / Tomadas: Retirar

Não realizado Visto: 13/12/2021 08:49

tomada extra

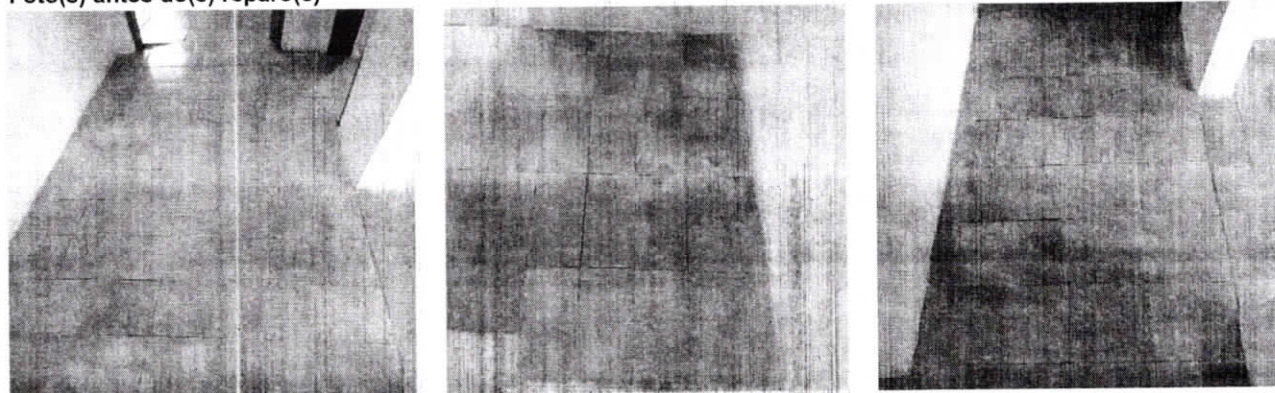
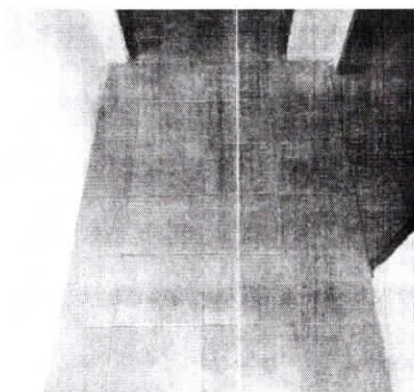
#### 6.2 - Hall de Distribuição / Piso: Limpar mancha

Não realizado Visto: 13/12/2021 08:50

de tinta

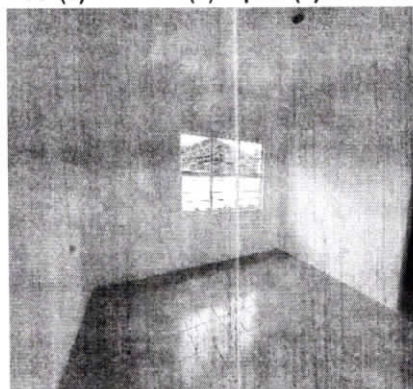
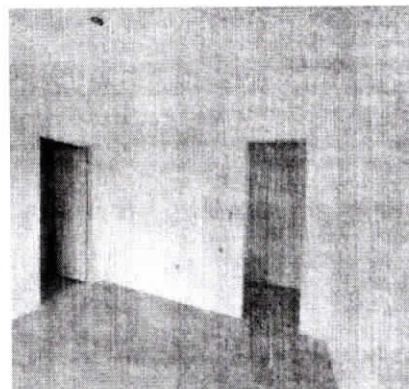
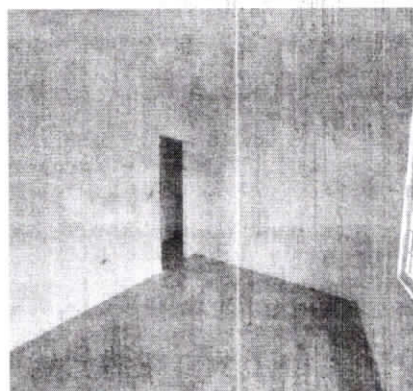
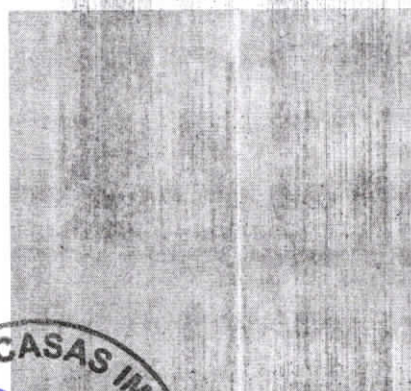
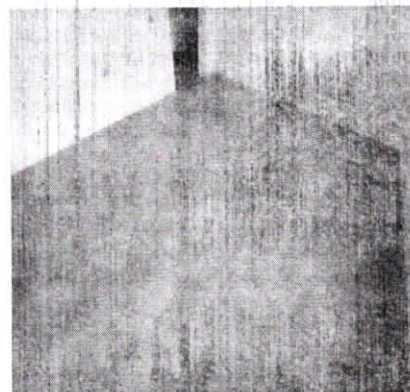
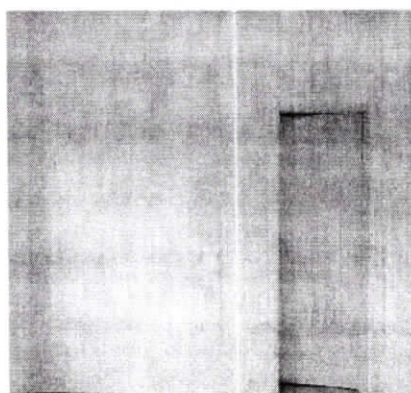
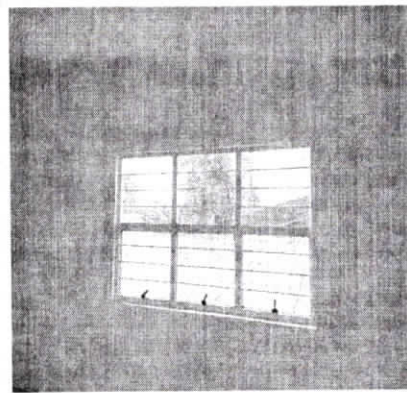
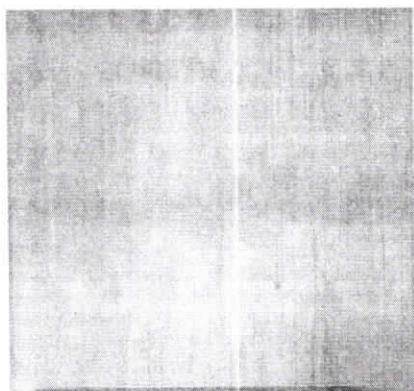
**7.1 - Sala II / Parede: Lixar e pintar**

Não realizado Visto: 13/12/2021 08:51

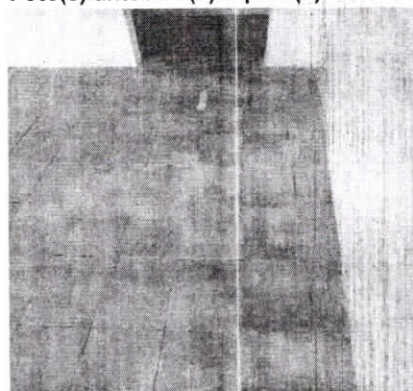
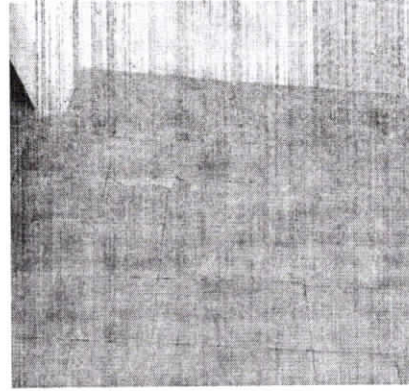
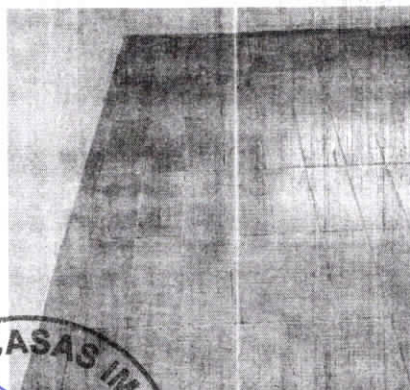
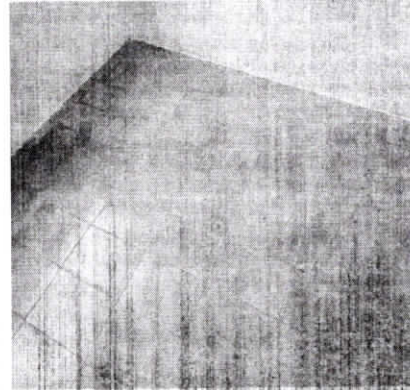
**7.2 - Sala II / Piso: Fazer limpeza**

Não realizado Visto: 13/12/2021 08:52

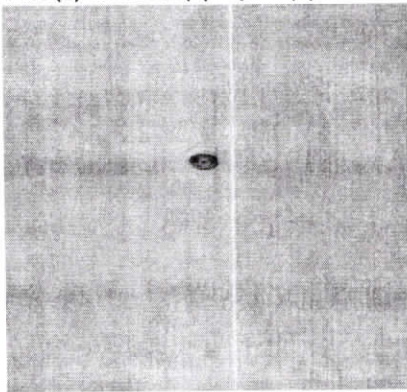
**7.5 - Sala I / Plafon: Repor lâmpada**

Não realizado Visto: 13/12/2021 08:52

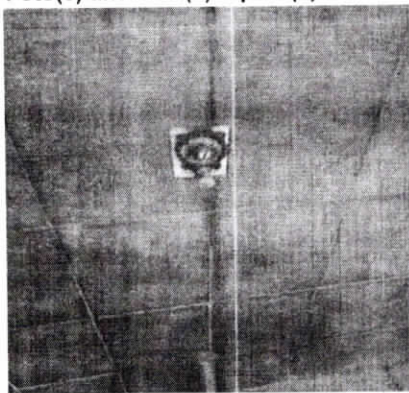
**8.6 - Banheiro / Vaso Sanitário: Repor**

Não realizado Visto: 13/12/2021 08:52

válvula hidra

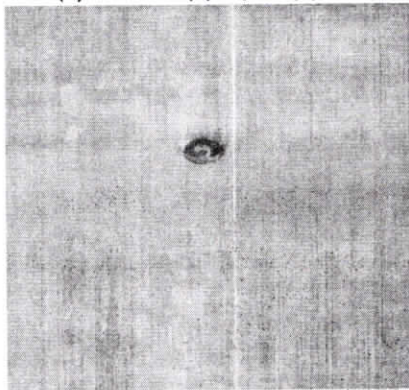
**9.6 - Dormitório I / Plafon: Repor**

Não realizado Visto: 13/12/2021 08:53

lâmpada

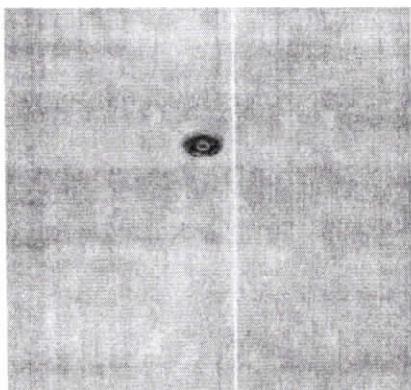
**10.6 - Dormitório II / Plafon: Repor**

Não realizado Visto: 13/12/2021 08:53

lâmpada

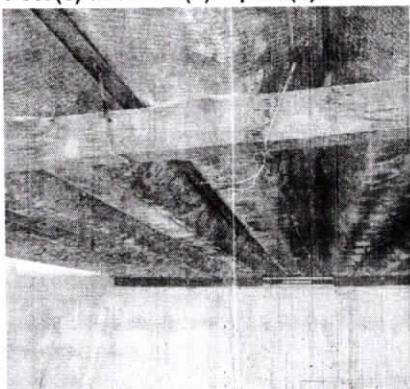
**12.6 - Fundos / Luminária de Teto: Repor**

Não realizado Visto: 13/12/2021 08:53

uma faltante

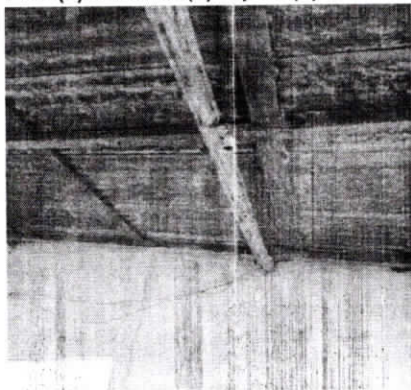
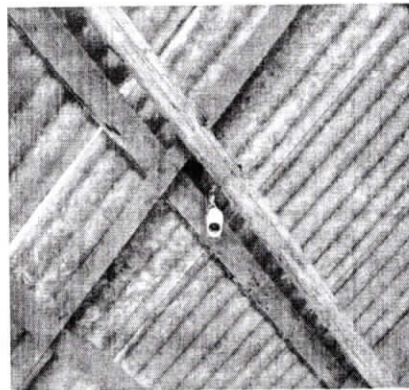
**13.6 - Depósito Fundos / Soquete: Repor**

Não realizado Visto: 13/12/2021 08:54

lâmpada
