## Laudo de Vistoria de Entrada

### Detalhes da vistoria

<b>Endereço do imóvel</b>	320 - Avenida Paraguai, 857, Vila Barcelona, Sorocaba - SP.
<b>Proprietários(as)</b>	TIAGO OLHER SAGGES e LAURA OLHER SAGGES
<b>Locatário(a)</b>	FLÁVIA ELIETE OLIVEIRA RIBEIRO DA SILVA,
<b>Fiador(a)</b>	Credpago Serviços de Cobrança S/a
<b>Vistoriador(a)</b>	Dominai 01
<b>Data do laudo</b>	24/09/2020 09:18:52

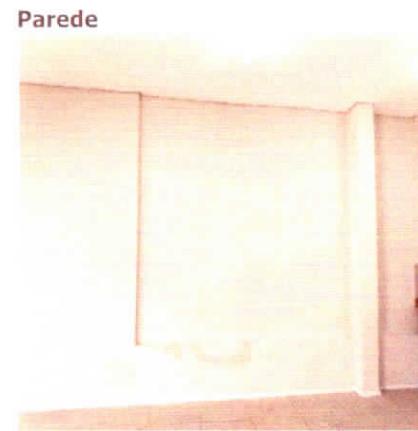
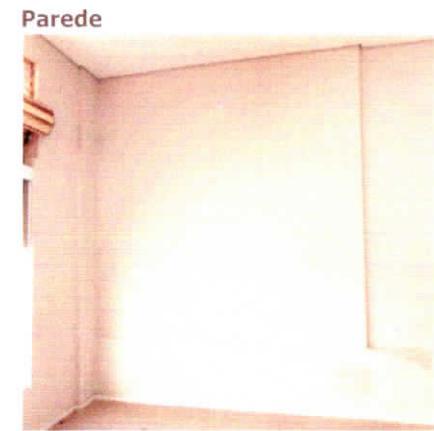
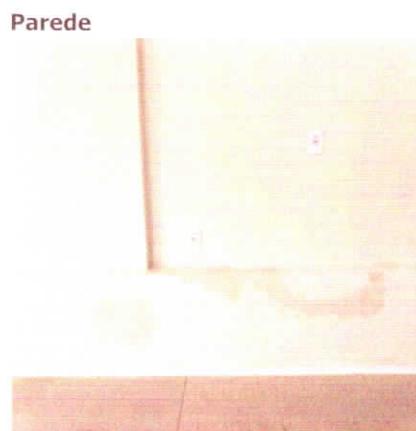
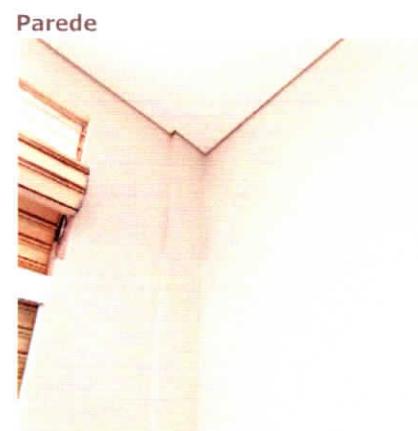
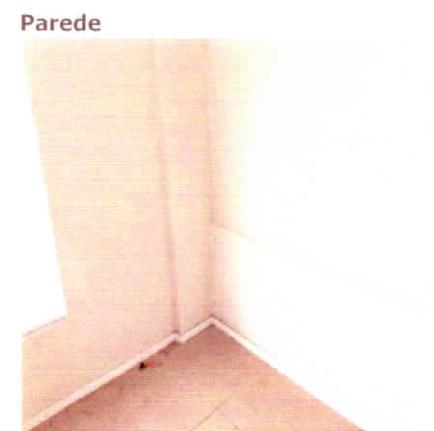
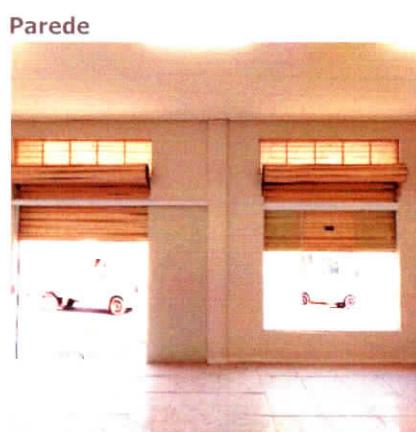
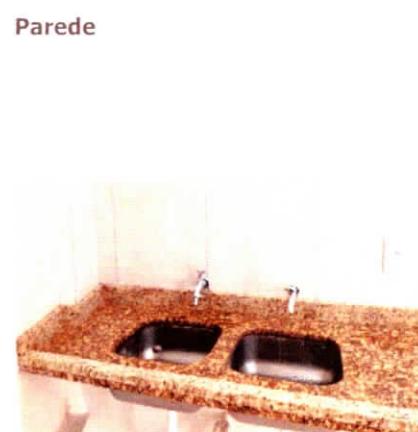
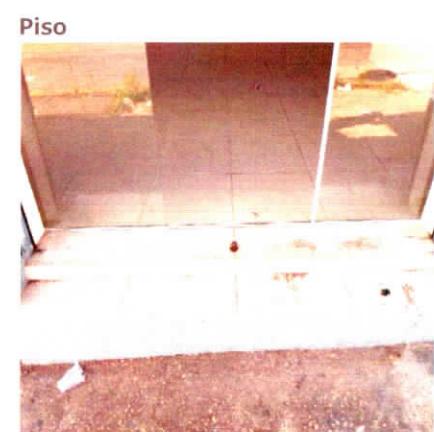
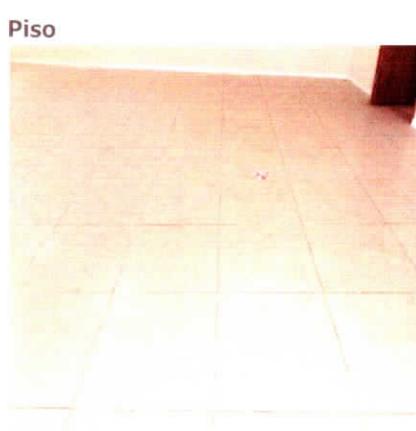
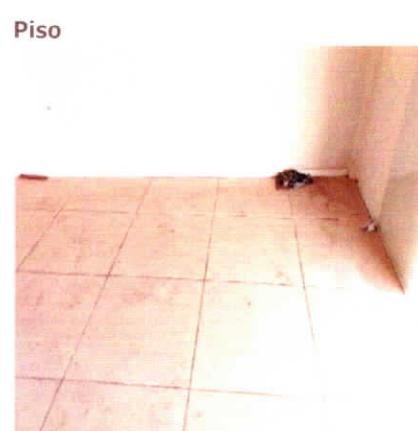
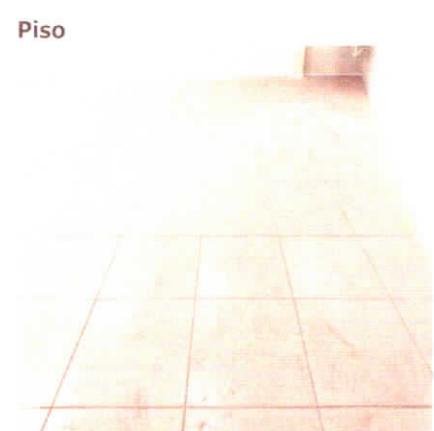
- 2.1 - Parede na cor branco gelo em estado regular com pintura acrílico fosco, com falhas, com pequenas trincas e com mancha de infiltração, porém, com pintura nova; com parte de cerâmica na cor bege em ótimo estado.

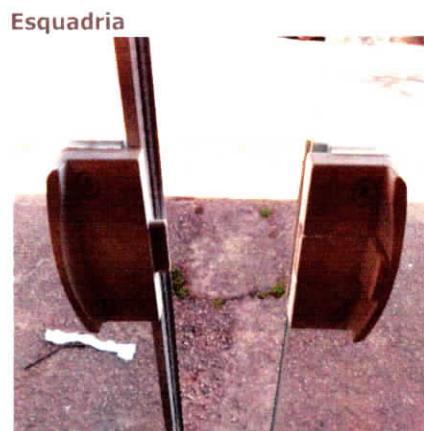
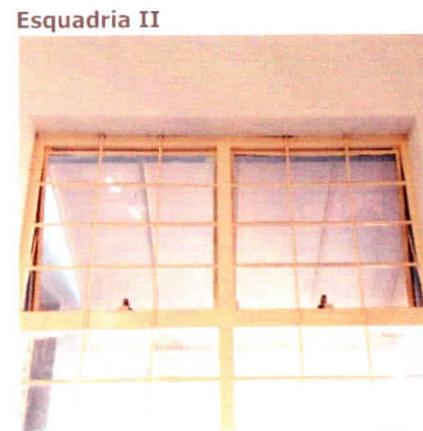
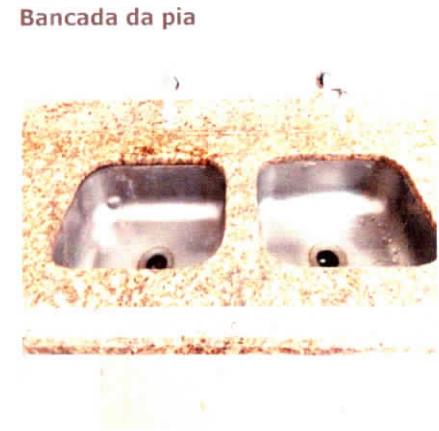
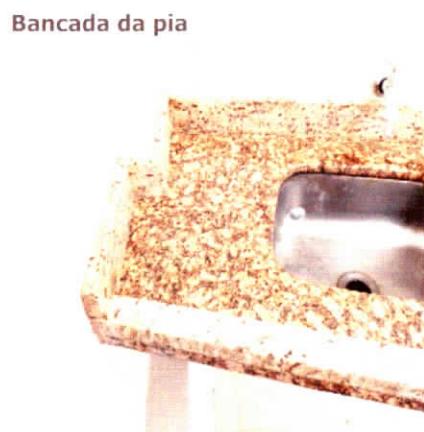
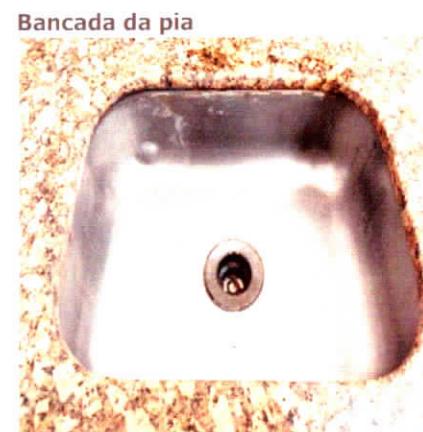
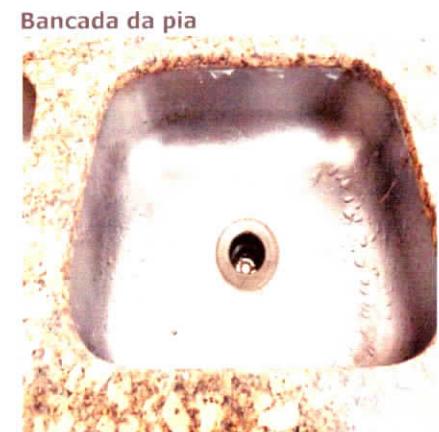
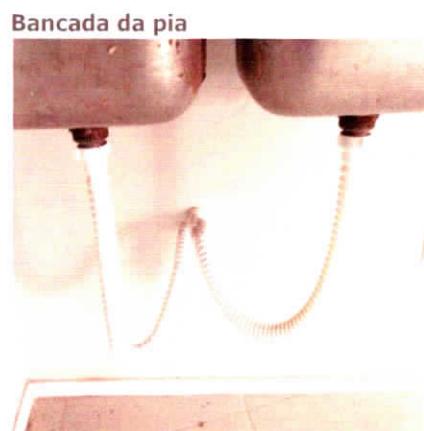
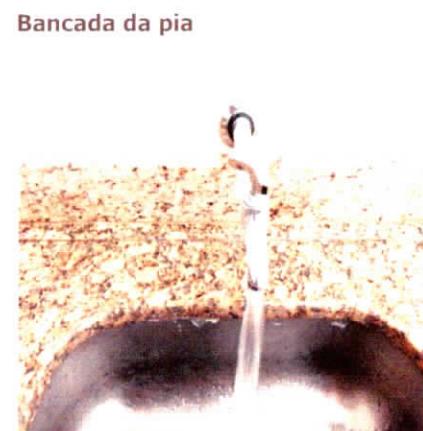
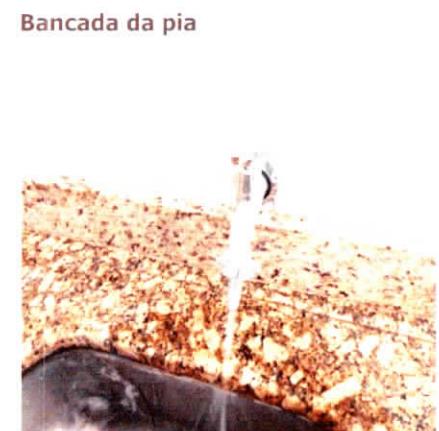
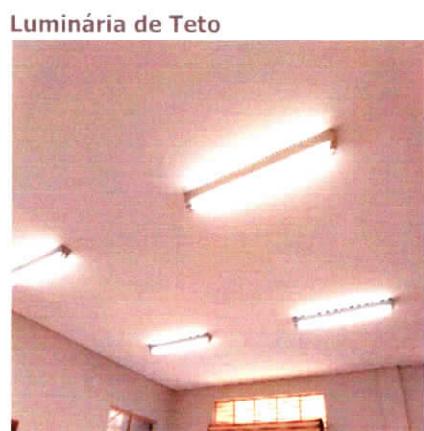
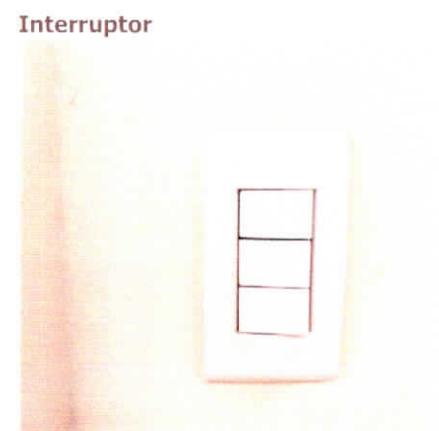
- 2.5 - Esquadria de alumínio na cor branco(a) em ótimo estado, com vidro liso, com 02 partes fixas, com trinco de pressão e com 02 partes de correr, porém, com manchas.

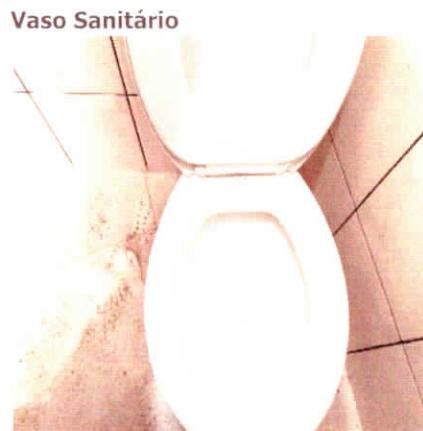
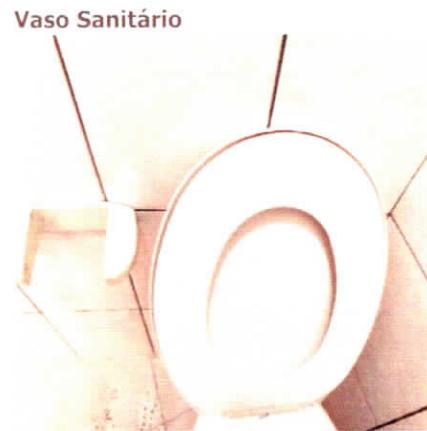
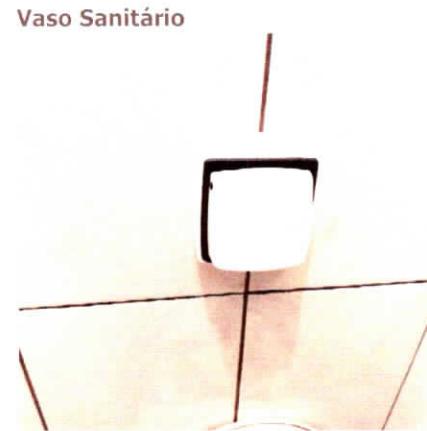
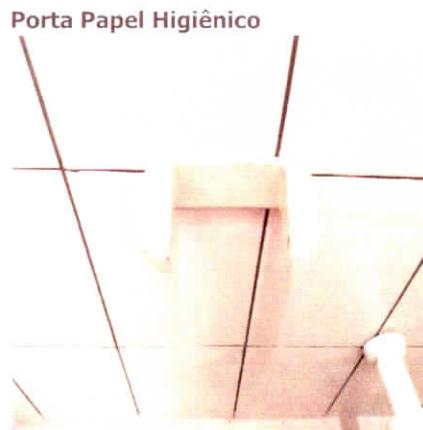
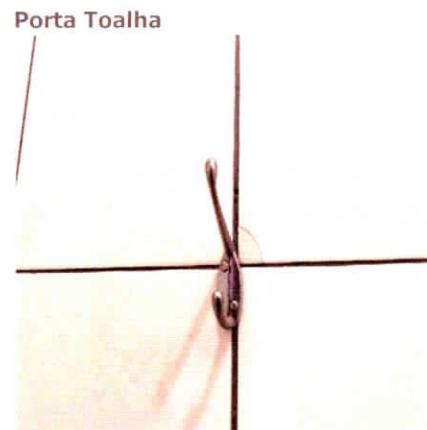
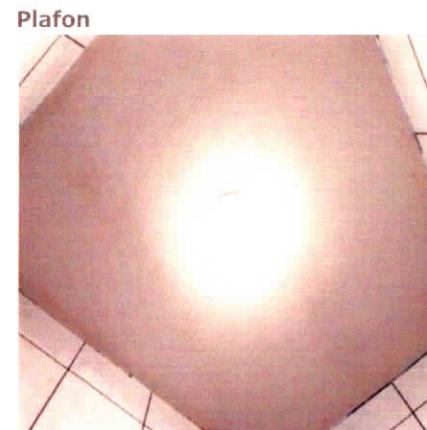
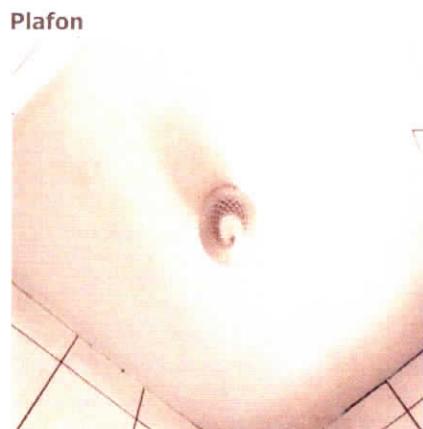
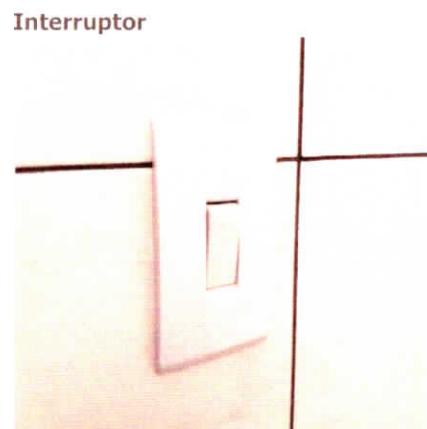
- 4.1 - Parede de azulejo na cor branco(a) em estado regular, com furos, com desgaste, com manchas e com trincas.
- 4.2 - Piso de cerâmica na cor branco(a) em estado regular, sujo e com manchas.
