Laudo de Vistoria de Entrada

Código 313

Endereço do imóvel	313 - Rua José Rocha do Santos, 61, Sala 02 Piso Superior, Jardim Residencial Villa Amato, Sorocaba - SP.
Proprietário(a)	Carlos Alberto Muzilli
Locatário(a)	Mateus de Toledo Froes
Vistoriador(a)	Dominai 02
Data do laudo	03/09/2020 16:18:33

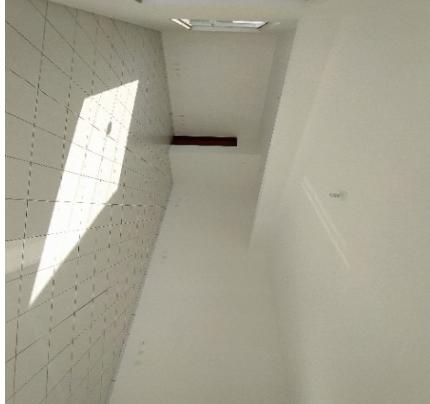
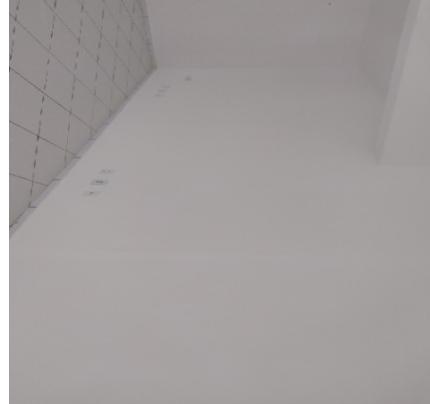
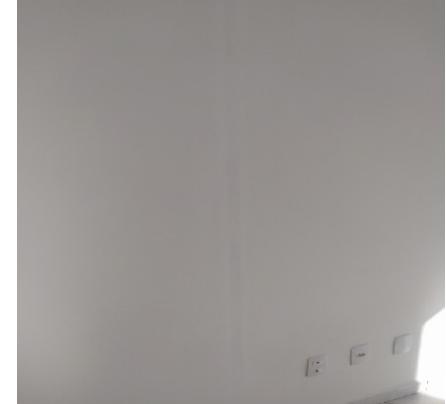
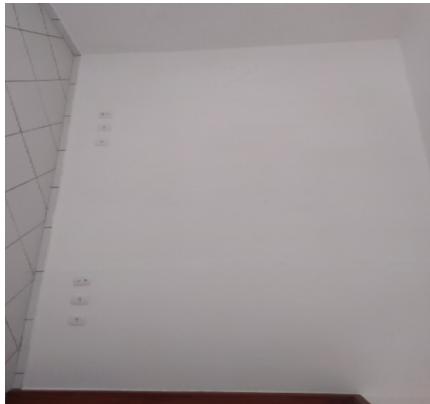
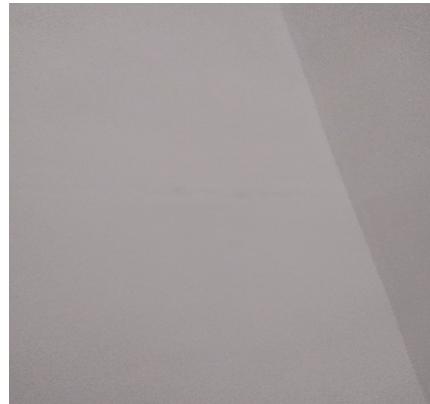
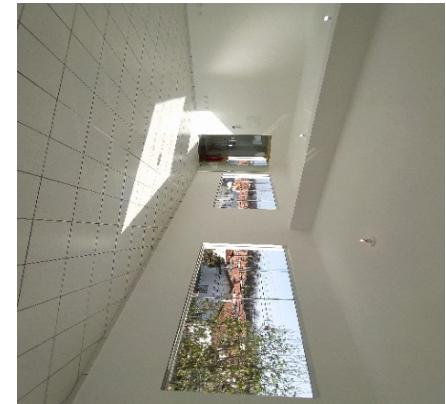
- 1.1 - Parede na cor branco(a) em ótimo estado com pintura acrílico fosco, com pintura nova, porém, com desgaste e com falhas.
- 1.2 - Piso de cerâmica em ótimo estado; com rodapé em ótimo estado. Obs: 01 peça trincada.

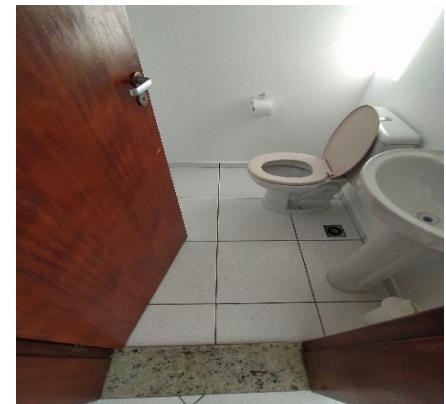
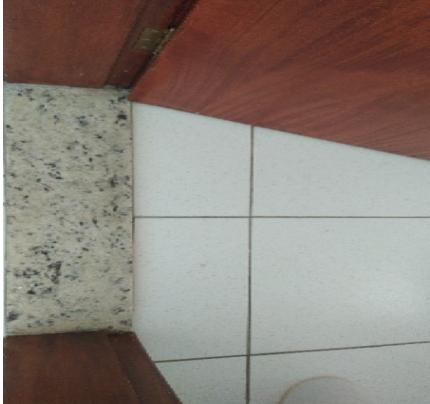
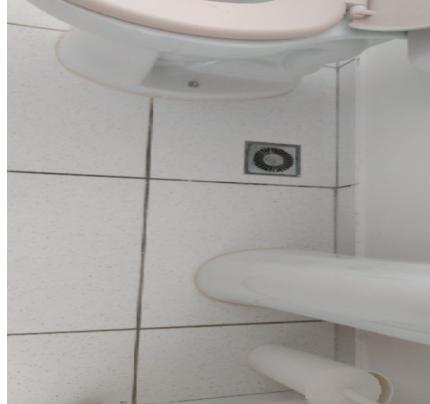
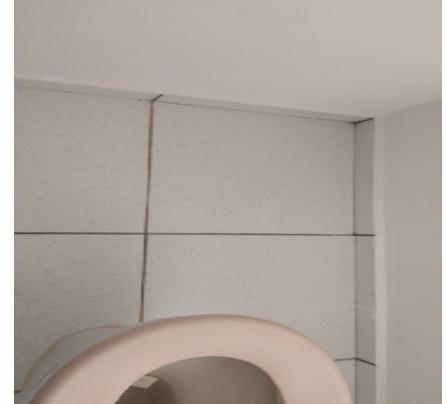
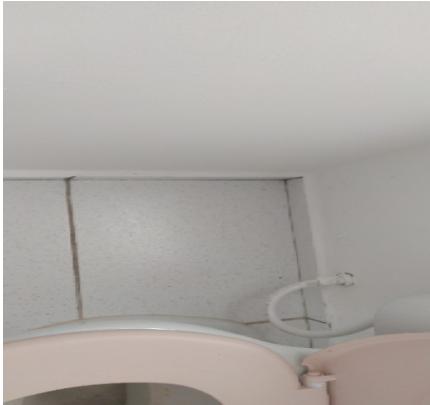
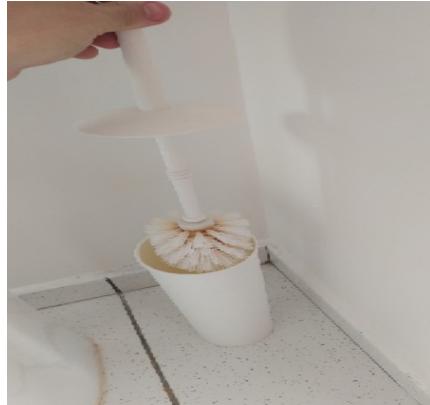
- 2.1 - Parede na cor branco(a) em ótimo estado com pintura acrílico fosco, com pintura nova.
- 2.2 - Piso de cerâmica na cor branco(a) em ótimo estado, porém, com manchas; com soleira de granito na cor bege em ótimo estado; com rodapé em ótimo estado; com ralo de plástico na cor cromado em ótimo estado. Obs: 01 escovão sanitário.

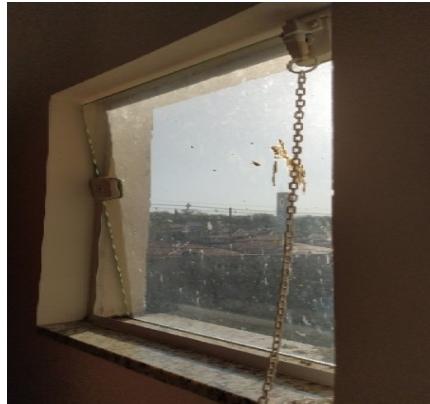
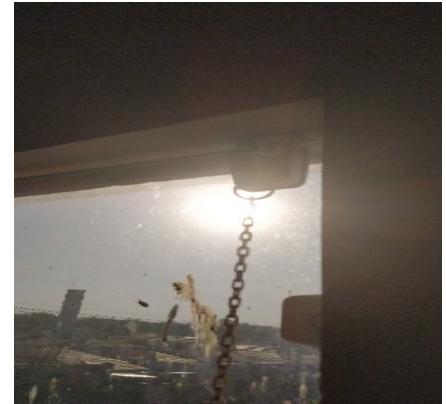
- 2.3 - Teto de laje na cor branco(a) em bom estado com pintura acrílico fosco, com pintura nova.
- 2.4 - Janela de alumínio/vidro em bom estado, porém, suja. Obs: Basculante emperrando.

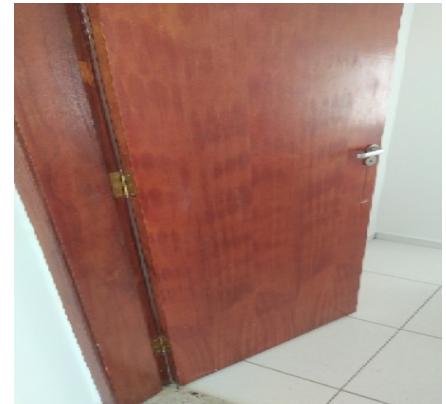
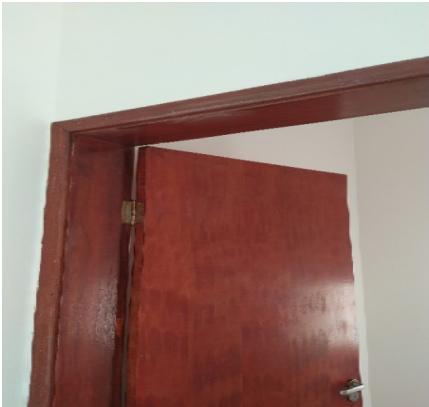
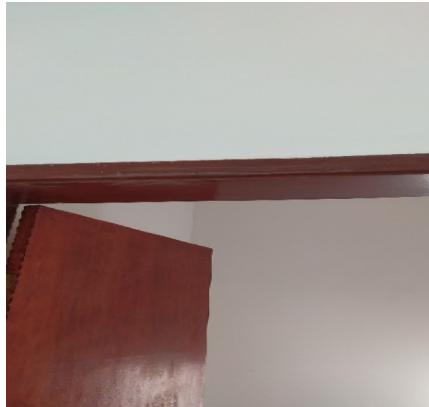
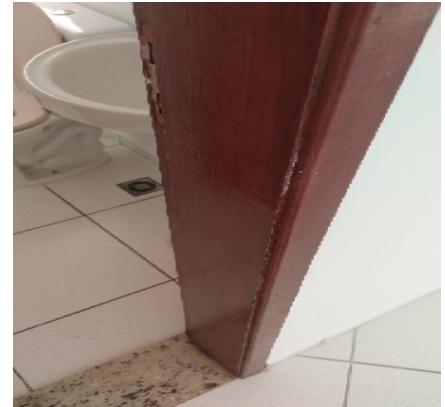
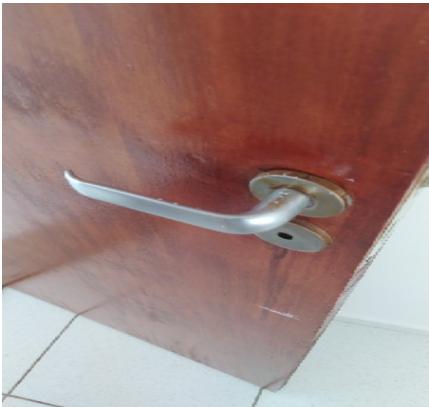
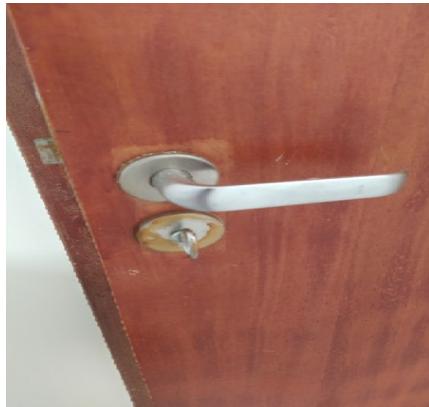
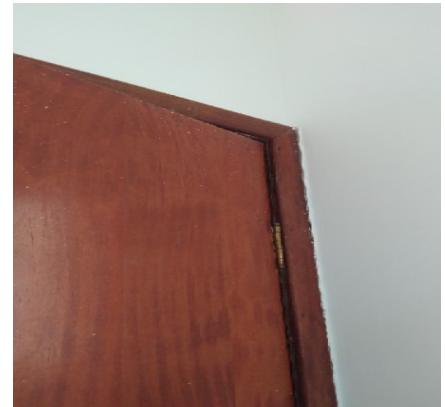
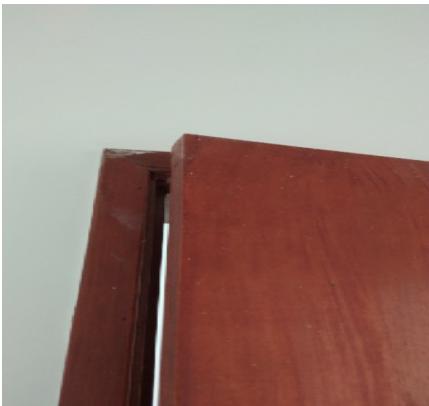
- 2.5 - Porta de metálico na cor envernizada em ótimo estado, com pintura antiga; com batente em estado regular; com fechadura de metálico em bom estado, porém, com manchas; com maçaneta em bom estado; com chave em bom estado.
