## Laudo de Vistoria de Entrada

**Código** 324

| <b>Endereço do imóvel</b> | 324 - Rua João Pinto, 286, Jardim São Paulo, Sorocaba - SP. |

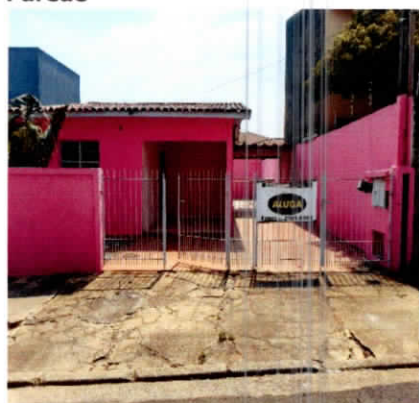
- 1.1 - Parede na cor rosa escuro em ótimo estado com pintura acrílico fosco, com pintura nova, porém, com manchas.
- 1.2 - Piso de concreto em estado regular, com imperfeições.

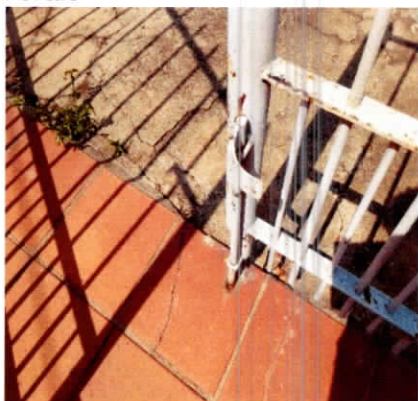
**Portão**

2.4 - Portão de metálico com cadeados na cor cinza em estado regular com pintura esmaltada, com desgaste, com manchas e com pontos de ferrugem, porém, com trincos, com pintura antiga, com 04 partes de abrir e caixa de correio acoplada ao portão.

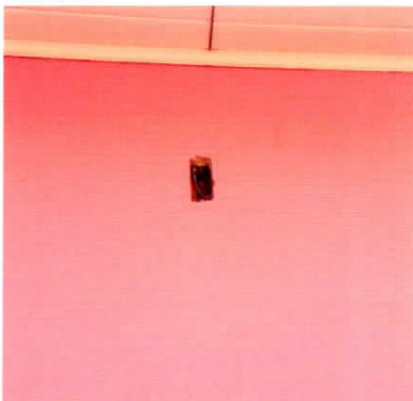
**Tomadas**

2.9 - Tomadas em estado regular, sem acabamento.

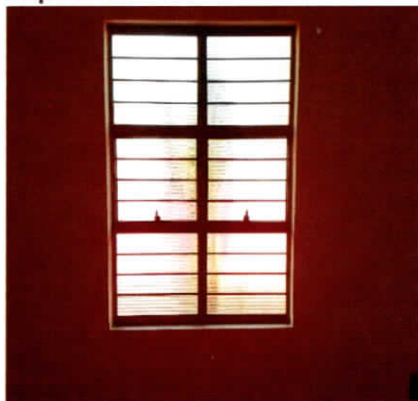
4.5 - Esquadria de metálico na cor cinza em ótimo estado com pintura esmaltada, com trincos, com pintura antiga, com vidros cancelados e com 02 partes de abrir, porém, com desgaste e com manchas.

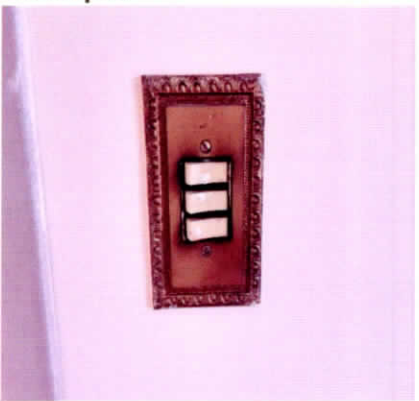
4.7 - Interruptor de plástico na cor marrom em estado regular, com manchas, porém, funcionando.

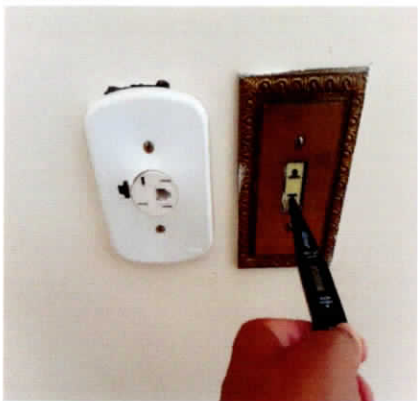
4.8 - 5 Tomadas de plástico na cor marrom em estado regular, com desgaste e com manchas. Obs: Uma tomada solta.

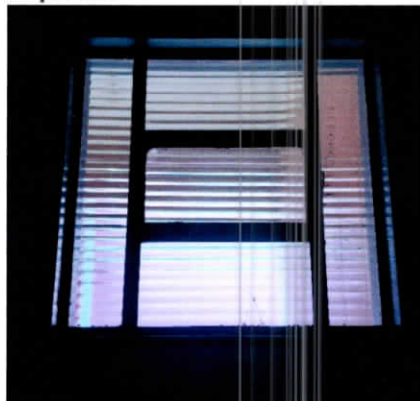
**Esquadria**

5.6 - Esquadria de metálico na cor cinza em ótimo estado com pintura esmaltada, com 01 puxador, com pintura antiga, com vidros canelados e com 01 parte de abrir, porém, com desgaste, com manchas e sendo 01 trincado.

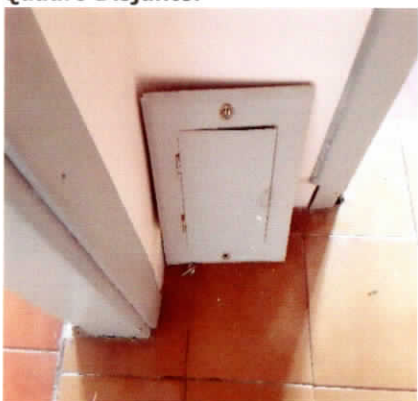
- 6.1 - Parede na cor creme em ótimo estado com pintura acrílico fosco, com pintura nova.
- 6.2 - Piso de cerâmica na cor marrom em estado regular, com desgaste e com manchas; com rodapé de cerâmica na cor branco(a) em estado regular, com desgaste e com manchas.
- 6.3 - Teto de laje na cor branco(a) em ótimo estado com pintura acrílico fosco, com pintura nova.
- 6.4 - Quadro Disjuntor de metálico na cor cinza em estado regular, com acabamento solto.
- 6.5 - Plafon de metálico na cor cromado em estado regular, com desgaste, sem acabamento e sem funcionamento, porém, com lâmpadas.

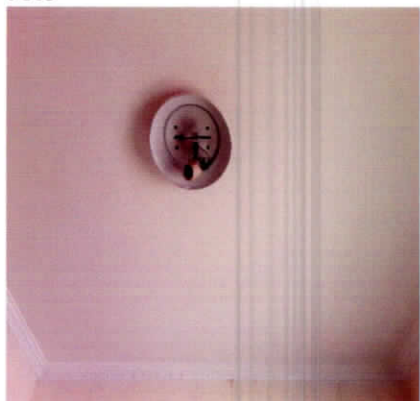
- 7.3 - Teto de laje na cor branco(a) em ótimo estado com pintura acrílico fosco, com pintura nova, porém, com manchas de infiltração; com moldura em estado regular.

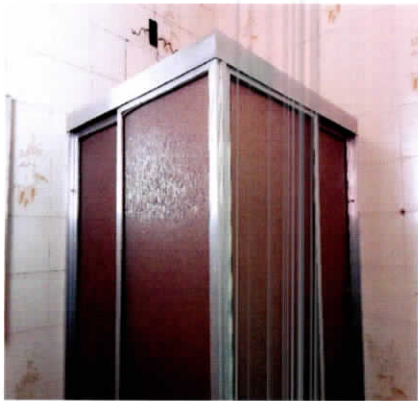
- 7.6 - Box de alumínio na cor cromado em estado regular, com desgaste, com manchas e sendo 01 trincado, porém, com acrílico, com 01 puxador, com 02 partes fixas e com 02 partes de correr.

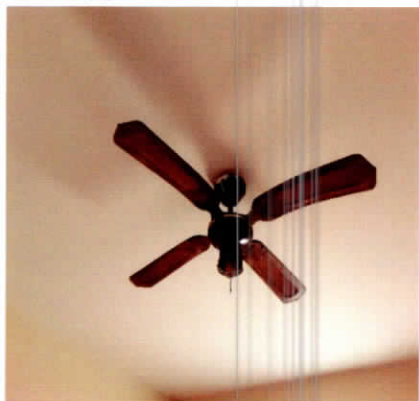
**Ventilador**

9.6 - Ventilador de metálico na cor marrom bronze em estado regular, sem lâmpada e sem funcionamento, porém, com 04 pás.
