Laudo de Vistoria de Entrada

Código 696

Endereço do imóvel	696 - Rodovia João Leme dos Santos, 195, Casa 10, Parque Reserva Fazenda Imperial, Sorocaba - SP.
Proprietários(as)	Cassia Regina Alves e Aloizio Alves Sovinski
Locatário(a)	Vinícius de Oliveira Monios
Vistoriador(a)	Dominai 01
Data do laudo	30/10/2020 17:31:39

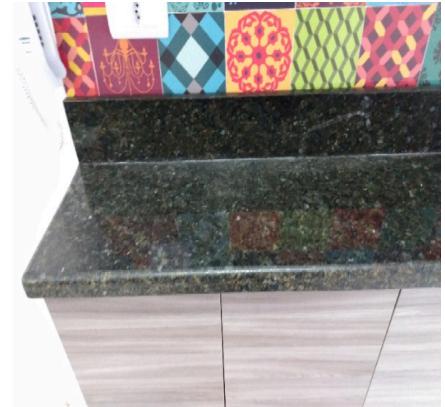
3.7 - Bancada de granito na cor preto(a) em estado regular, com desgaste, com manchas e com 01 pequeno lascado, porém, funcionando, com cuba de inox e sendo 01 torneira bica móvel metálica funcionando sem vazamento.

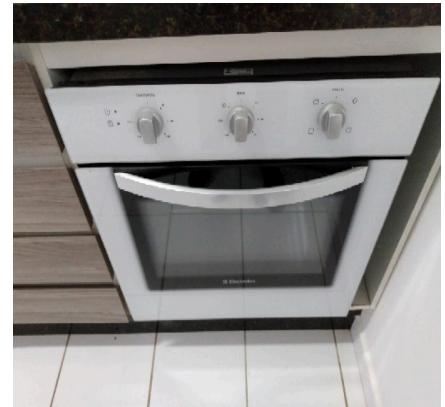
3.9 - Forno de metal electrolux na cor branco(a) em ótimo estado, elétrico, funcionando e com suportes de ferro, porém, com desgaste e com ferrugem.

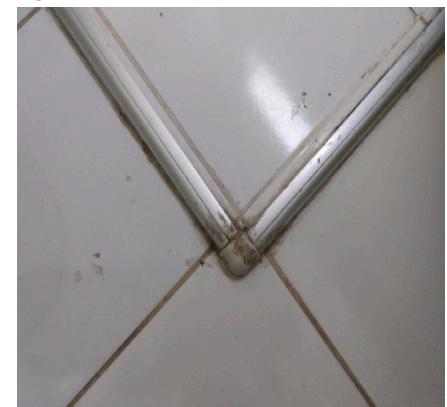
- 7.6 - Box de alumínio na cor cinza em estado regular, com desgaste e com manchas, porém, com 02 puxadores, com vidro liso, com 02 partes fixas e com 02 partes de correr.

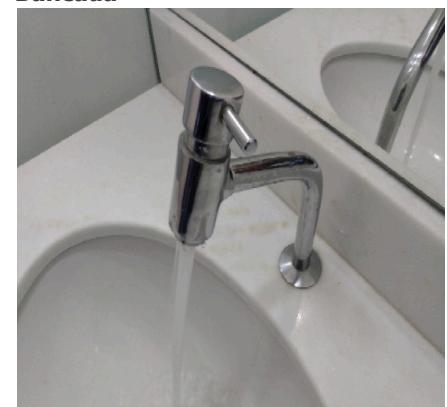
- 7.7 - Bancada de granito na cor branco(a) em estado regular, porém, funcionando, sem vazamento, com torneira simples, com bica alta e com cuba de louça branca. Obs: Torneira com vazamento no bico.

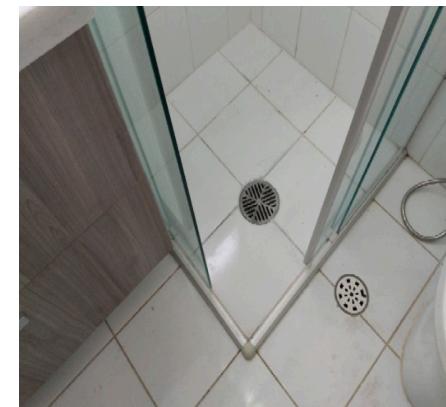
- 8.6 - Box de alumínio na cor cinza em estado regular, desalinhada e com manchas, porém, com 02 puxadores, com vidro liso, com 02 partes fixas e com 02 partes de correr.

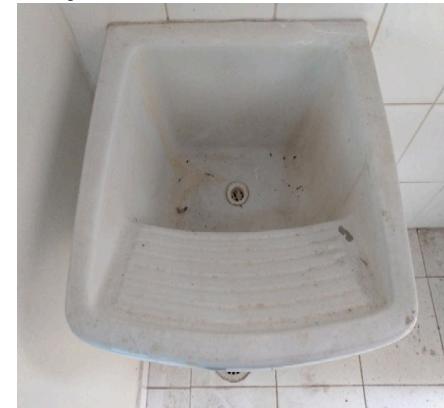
10.7 - Tanque de louça na cor branco(a) em estado regular, com manchas, porém, funcionando, com coluna e sem vazamento; com 2 torneiras de metal em estado regular, com desgaste, porém, funcionando e sem vazamento.
