Auto de Vistoria de Entrada

Código 25231

| Endereço do imóvel | 25231 - Rua Visconde do Rio Branco nº 1014, apto 22, Vila Jardini, Sorocaba - SP. |

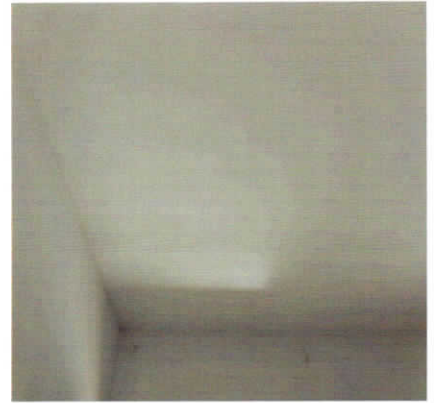
- 1.3 - Teto de laje na cor branco(a) em ótimo estado com pintura acrílico fosco, com pintura antiga, porém, com manchas e com trincas.
- 1.4 - 2 Portas de metálico na cor branco(a) em estado regular com pintura esmaltada, com manchas e com desgaste natural, porém, com vidro canelado, com pintura antiga e com 01 parte de abrir; com 2 fechaduras de metálico na cor cromado em estado regular, com desgaste natural, porém, funcionando e com chave, Obs: 01 sem chave e com maçaneta danificada; com batente em estado regular.

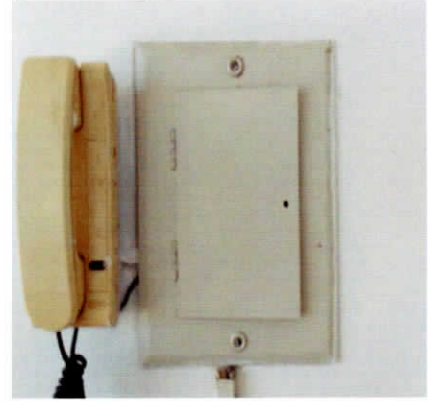
- 1.6 - Quadro Disjuntor de metálico na cor cinza em estado regular com pintura esmaltada, sem puxador, porém, com 01 porta e com pintura antiga.
- 1.7 - Interfone de plástico na cor bege em estado regular, não funcionando e com desgaste natural.

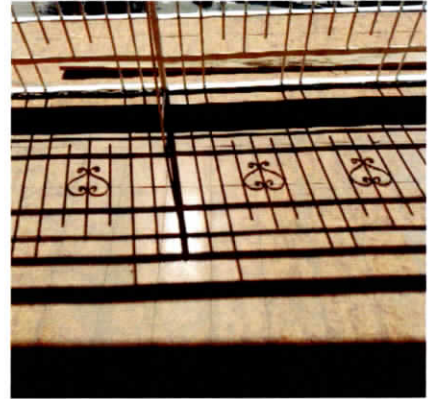
2.2 - Piso de cerâmica na cor marrom em estado regular, empoeirado e com desgaste natural; com rodapé em estado regular. Obs: Pontos estufados.

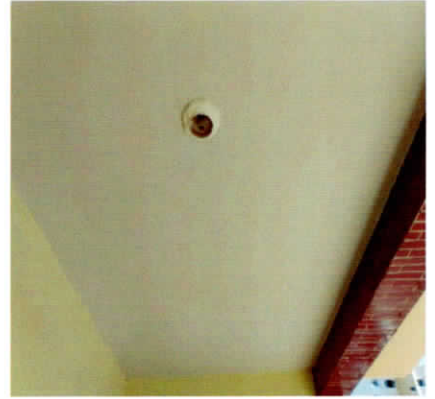
2.3 - Teto de laje na cor branco(a) em estado regular com pintura acrílico fosco, com infiltrações e com manchas, porém, com pintura antiga.

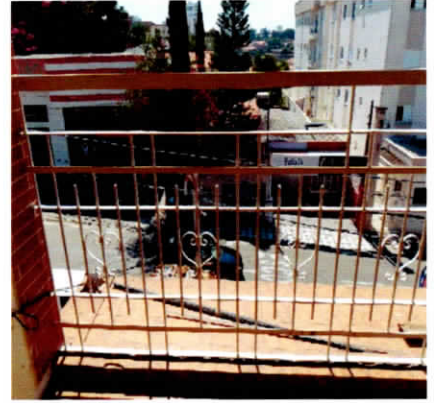
2.4 - Parapeito de metálico na cor branco(a) em estado regular com pintura esmaltada, com desgaste natural e com ponto de ferrugem, porém, com pintura antiga.

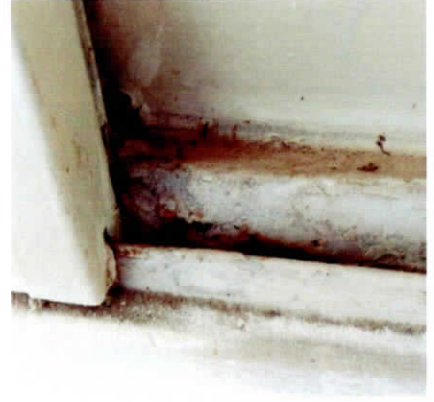
- 4.5 - Esquadria de metálico na cor branco(a) em ótimo estado com pintura esmaltada, com trincos, com pintura antiga, com veneziana cega, com vidros canelados, com 02 partes fixas e com 04 partes de correr, porém, enroscando, com desgaste, com manchas e com danos de ferrugem.

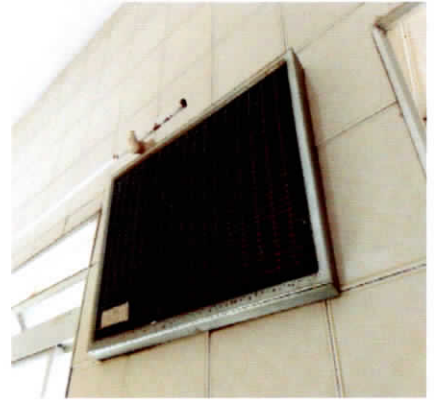
- 5.6 - Varão de metálico na cor branco(a) em estado regular, com desgaste, porém, fixo na parede.
- 5.7 - Exaustor de metálico na cor cromado em estado regular, sujo, com desgaste e não funcionando.

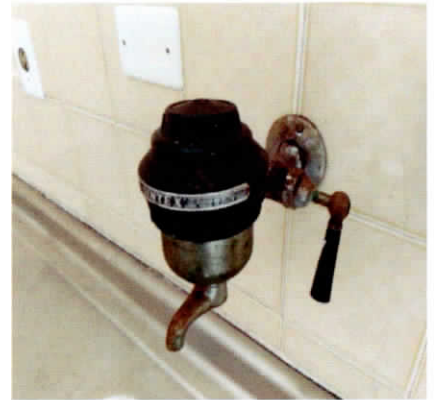
- 5.9 - torneira I de plástico na cor branco(a) em estado regular, com desgaste natural, porém, funcionando e com filtro.
- 5.10 - Torneira II de metálico na cor cromado em estado regular, sujo e sem funcionamento.

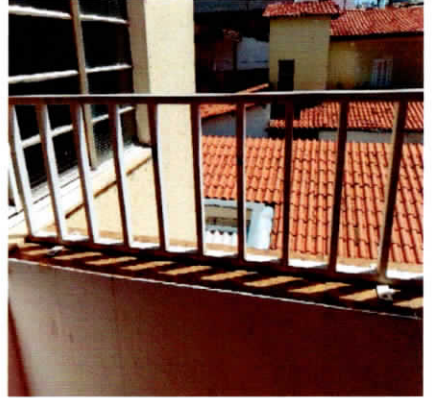
6.4 - Parapeito de metálico na cor branco(a) em estado regular com pintura esmaltada, com desgaste e com ponto de ferrugem, porém, com pintura antiga.

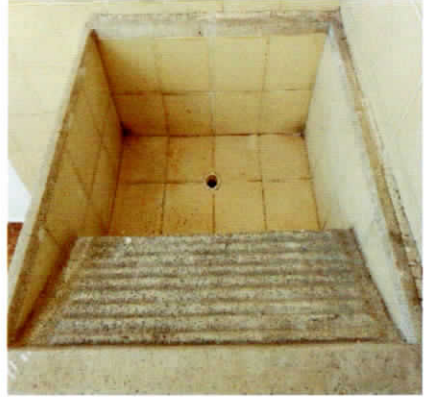
6.5 - Tanque de alvenaria na cor cinza em estado regular, sujo, com riscos, com manchas e com desgaste natural, porém, com torneira dupla e com torneira simples. Obs: 01 torneira com vazamento na manopla.

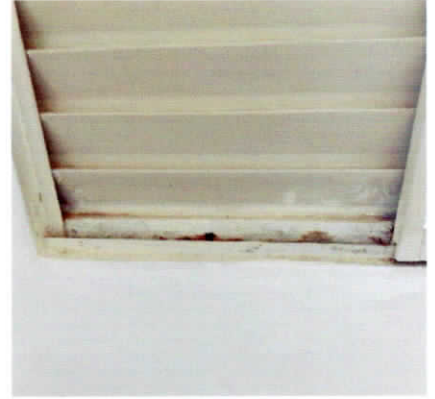
8.5 - Esquadria de metálico na cor branco(a) em estado regular com pintura esmaltada, enroscando e com danos de ferrugem, porém, com trincos, com pintura antiga, com veneziana cega, com vidros canelados, com 02 partes fixas e com 04 partes de correr.
