## Auto de Vistoria de Entrada

**Código** 366

**Endereço do imóvel** 366 - Praça Nove de Julho, 36, Casa 10, Centro, Sorocaba - SP.  
**Proprietário(a)** Dante Soares Catuzzo  
**Locatário(a)** Edmilson José Cheles  
**Vistoriador(a)** Dominai Inicial  
**Data do laudo** 19/03/2021 14:36:48

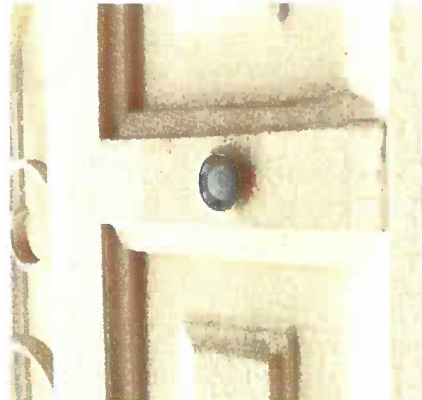
2.4 - Porta de madeira na cor branco(a) em estado regular com pintura esmaltada, com desgaste e com manchas, porém, com trincos, com olho mágico, com pintura antiga e com uma abertura; com batente em estado regular; com fechadura de metálico na cor cromado em estado regular, porém, funcionando e com chave.

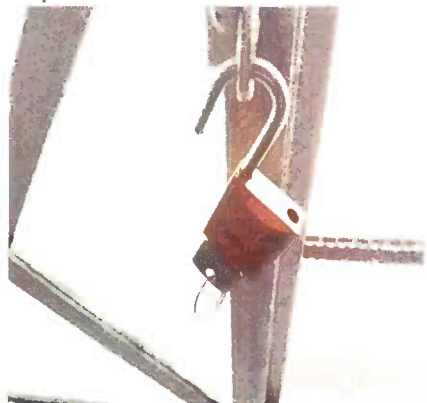
2.5 - Esquadria de metálico com vidros na cor branco(a) em estado regular com pintura esmaltada, com desgaste e com manchas, porém, com trincos, com 01 puxador, com parte basculante, com pintura antiga, com 02 partes fixas, cadeado pequeno com chave, com grade de proteção, com 02 partes de abrir e com 02 partes de correr.

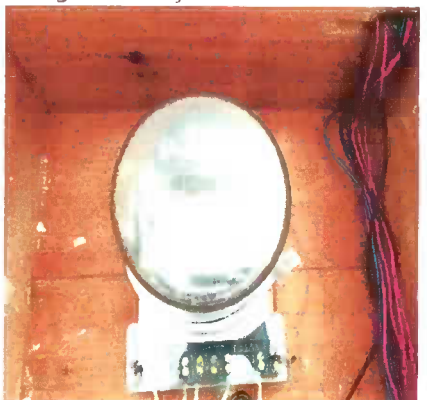
2.7 - Relógio de Força de madeira na cor branco(a) em estado regular com pintura esmaltada, com desgaste e com manchas, porém, com 01 porta, com vidro liso e com pintura antiga.

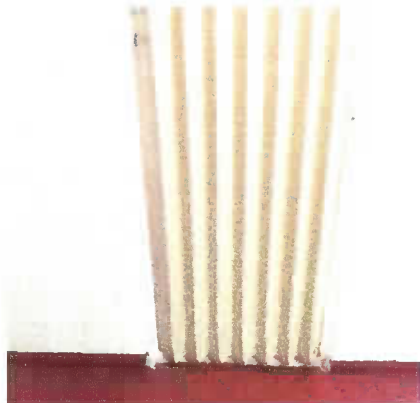
- 3.4 - Porta de alumínio sendo tipo courvin na cor cromado em estado regular, com parte solta, porém, com trincos, com puxadores e do tipo sanfonado. Obs: 01 trinco danificado.

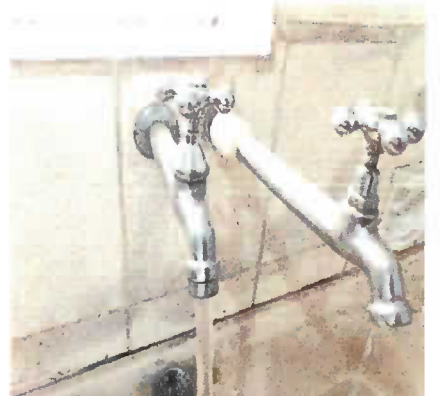
Torneira

- 3.8 - 2 Torneiras de metálico na cor cromado em estado regular, com manchas e com desgaste natural, porém, funcionando. Obs: 01 com vazamento e 01 girando em falso.

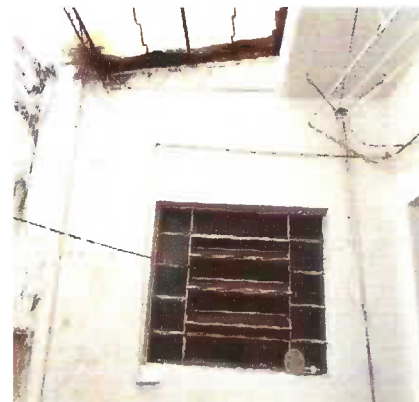
4.1 - Parede na cor branco(a) em estado regular com pintura acrílico fosco, com desgaste, com trincas, com desgaste natural e com manchas de infiltração, porém, com pintura antiga. Obs: Parte em gradil metálico na cor

branca com desgastes.

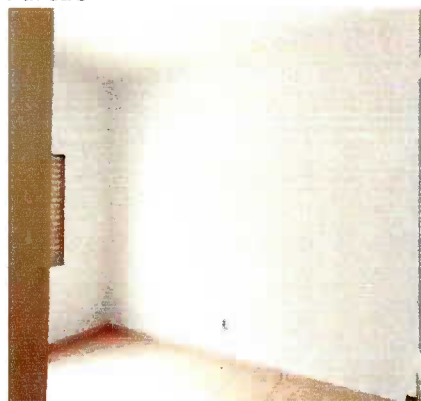
6.1 - Parede na cor gelo em estado regular com pintura acrílico fosco, com falhas e com trincas, porém, com pintura nova.

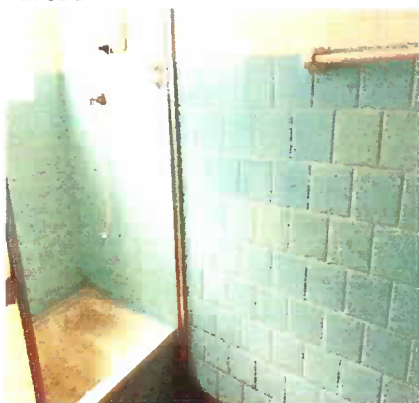
7.1 - Parede na cor gelo em estado regular com pintura acrílico fosco, com desgaste e com imperfeições, porém, com ganchos e com pintura nova; com parte de azulejo na cor azul em estado regular, sujo, com desgaste e com trincas.

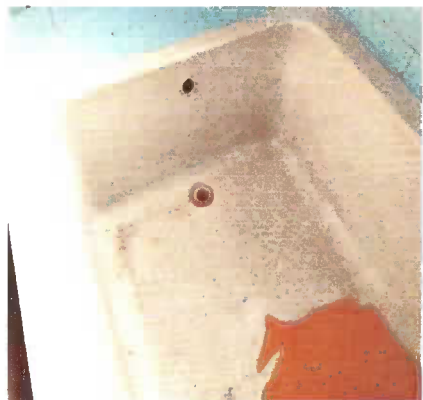
## Banheira

7.7 - Banheira de fibra sintético na cor bege em estado ruim, suja, com desgaste, com imperfeições e sem funcionamento.

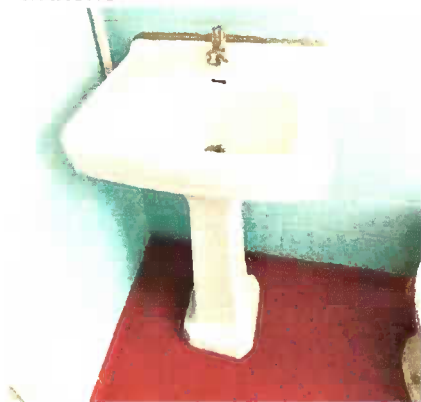
7.12 - Lavatório de louça na cor branco(a) em estado regular, com mancha, com desgaste e com trincas, porém, com coluna e sendo 01 torneira simples metálica funcionando sem vazamento.

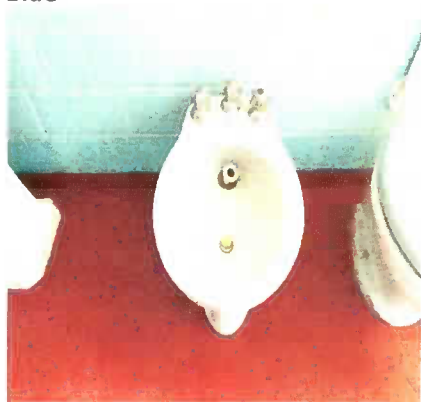
7.14 - Bidê de louça na cor branco(a) em estado regular, sujo e sem funcionamento, porém, com registros de inox.
