## Auto de Vistoria de Entrada

Código 362

**Endereço do imóvel** 362 - Rua Bulgária, 217, Apartamento 21, Jardim Europa, Sorocaba - SP.  
**Proprietário(a)** SÔNIA CRISTINA RAVANELLI  
**Locatário(a)** CIBELE APARECIDA SOUSA DE SOUZA  
**Fiadores(as)** WLADIMIR JULIO CESAR DE SOUZA e LÍDIA ALVES ROSA DE SOUZA  
**Vistoriador(a)** Dominai Inicial  
**Data do laudo** 04/03/2021 15:56:42

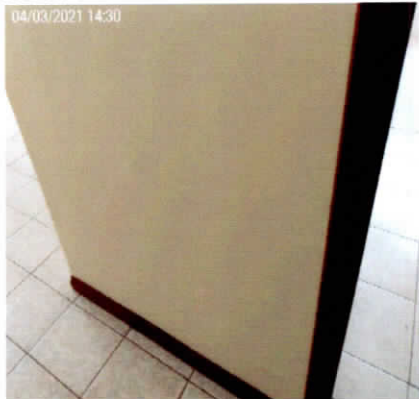
- 1.1 - Parede na cor amarelo claro em ótimo estado com pintura acrílico fosco, com pintura nova.
- 1.2 - Piso de cerâmica na cor cinza em estado regular, sujo, com riscos e com desgaste natural; com soleira de granito na cor cinza em ótimo estado, porém, com desgaste natural; com rodapé de madeira em ótimo estado com pintura envernizado, com pintura antiga, porém, com desgaste natural.

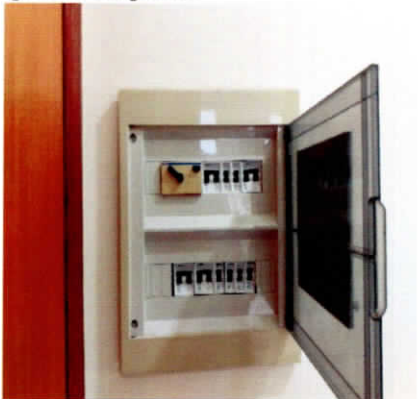
- 1.5 - Quadro Disjuntor de plástico na cor cinza em ótimo estado. Obs: 01 porta chaves.
- 1.6 - Spot de metálico na cor branco(a) em ótimo estado, funcionando e com lâmpadas.

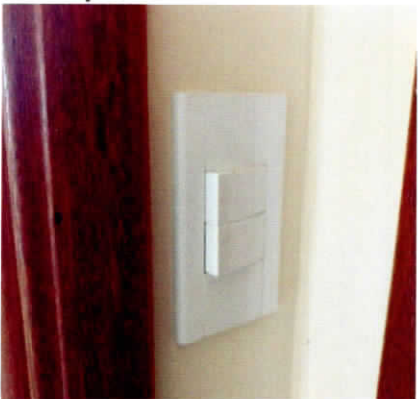
- 1.7 - Interruptor de plástico na cor branco(a) em ótimo estado, funcionando.

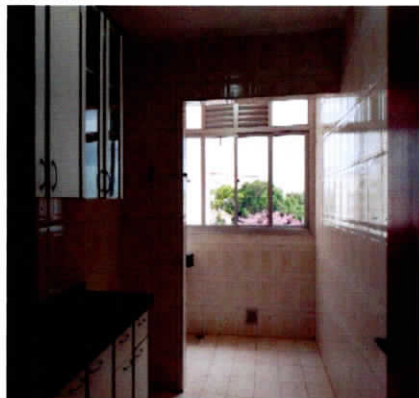
2.1 - Parede de azulejo na cor bege em ótimo estado, porém, com furos, com desgaste natural e furos tampados com massa.

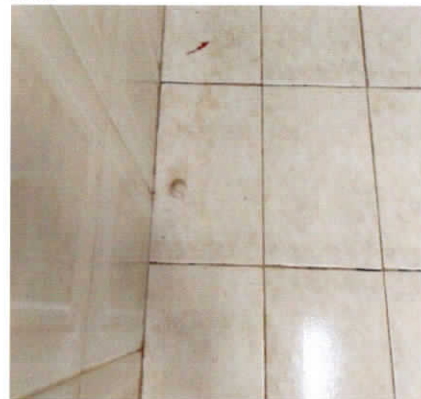
- 2.2 - Piso de cerâmica na cor bege em ótimo estado, porém, sujo e com desgaste natural. Obs: 01 protetor de impacto.
- 2.3 - Teto de laje na cor branco(a) em ótimo estado com pintura acrílico fosco, com pintura nova; com moldura de gesso em ótimo estado.

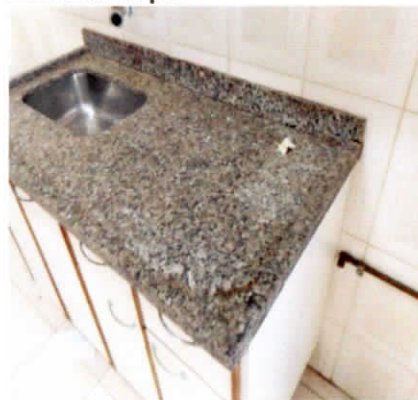
- 2.5 - Bancada da pia de granito na cor cinza em ótimo estado, com cuba de inox, com sifão de inox com copo sem vazamento e sendo 01 torneira bica móvel metálica funcionando sem vazamento, porém, empoeirado e com desgaste.

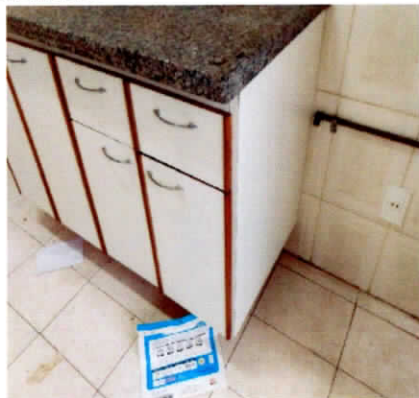
- 2.6 - Armário de mdf nas cores branco(a) e envernizada em estado regular, com manchas e com desgaste natural, porém, com puxadores completos; com 8 portas em estado regular, Obs: 02 em vidro liso; com 2 gavetas em estado regular.

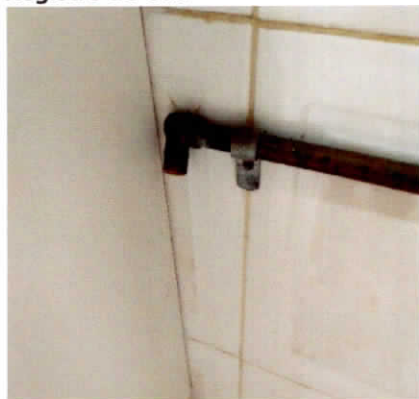
**Registro de Gás**

- 2.7 - Registro de Gás de metálico em estado regular, sujo e com desgaste.
- 2.8 - Gancho em estado regular, com desgaste, porém, fixo na parede.
- 2.9 - Interfone de plástico intelbras na cor branco(a) em estado regular, com desgaste natural, porém, funcionando.

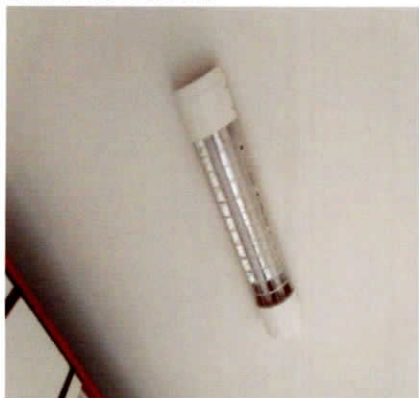
**Luminária de Teto**

- 2.10 - Luminária de Teto de metálico na cor branco(a) em ótimo estado, funcionando, com lâmpadas, do tipo tubular e com acabamento de acrílico.
- 2.11 - Interruptor de plástico na cor branco(a) em ótimo estado, funcionando. Obs: Tomada sem funcionamento.

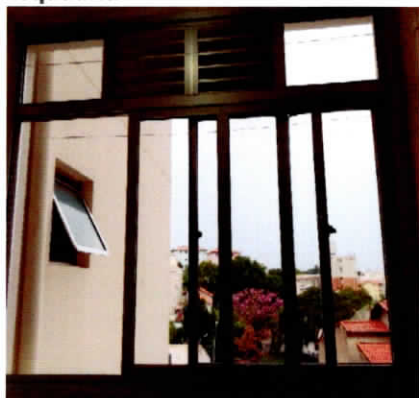
3.4 - Esquadria de alumínio na cor cinza em estado regular, com marcas de sujeira, porém, com trinco, com veneziana cega, com vidros lisos, com 02 partes fixas e com 01 parte de correr.

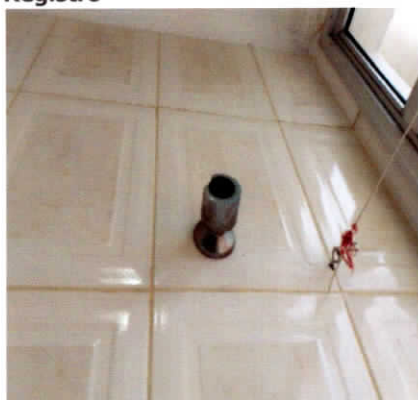
**Registro**

3.7 - Registro de metálico na cor cromado em ótimo estado, funcionando, porém, com desgaste natural e com marcas de sujeira.

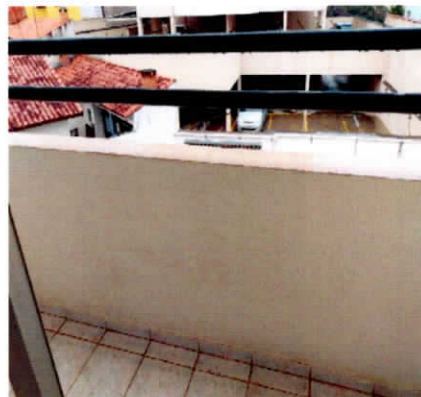
5.1 - Parede de textura em estado regular, com trincas, porém, com padrão do condomínio.

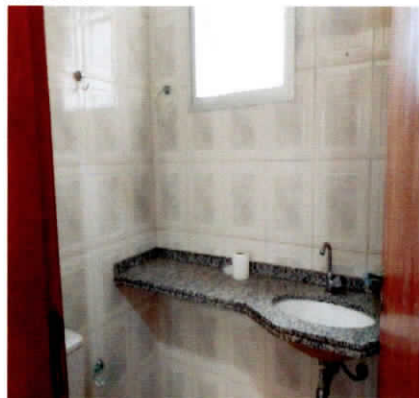
- 7.1 - Parede de azulejo nas cores branco(a) e cinza em ótimo estado, com 01 parafuso, porém, com leve trinca.
- 7.2 - Piso de cerâmica na cor cinza em estado regular, sujo e com desgaste natural; com 2 ralos de plástico na cor cromado em estado regular, com desgaste.

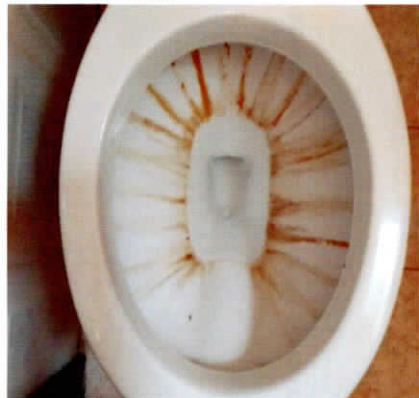
- 7.8 - Vaso Sanitário de louça na cor branco(a) em ótimo estado, funcionando, com caixa acoplada e com assento de plástico, porém, com manchas, com desgaste natural e com válvula central gasta.

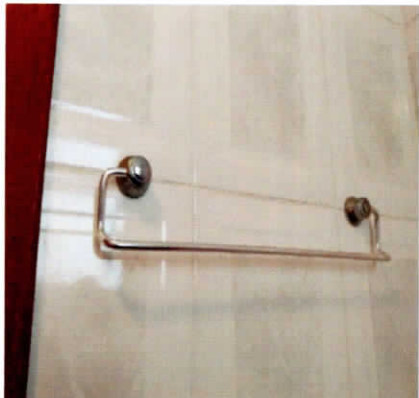
- 7.9 - Porta Papel Higiênico de plástico na cor cromado em estado regular, com desgaste natural, porém, com tampa acrílica e fixo na parede.
- 7.10 - Kit toalheiros de alumínio na cor cromado em estado regular, com leve oxidação, porém, fixo na parede. Obs: 03 peças.

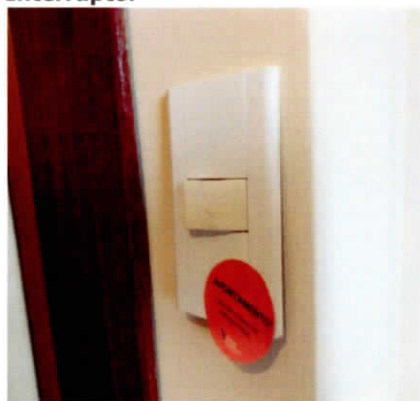
**Interruptor**

8.7 - Interruptor de plástico na cor branco(a) em ótimo estado, funcionando. Obs: Parcialmente solto.

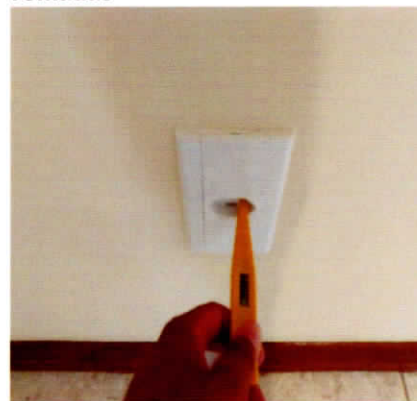
**Tomadas**

→ 8.8 - 3 Tomadas de plástico na cor branco(a) em ótimo estado, funcionando, porém, com desgaste natural. Obs: 01 sem funcionamento. ?

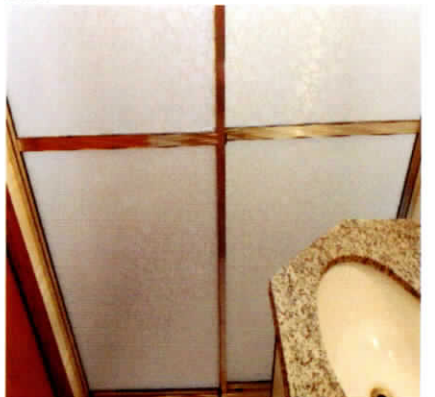
- 9.6 - Box de alumínio na cor cromado em ótimo estado, funcionando, com 01 parte fixa, com acabamento de acrílico e com 01 parte de correr, porém, sem puxadores e com parte quebrada. *OK!*

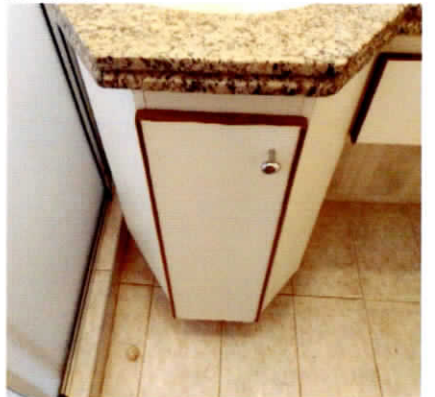
- 9.8 - Espelho em ótimo estado.
- 9.9 - Armário de MDF nas cores branco(a) e envernizada em estado regular, com manchas e com desgaste natural, porém, com puxadores completos; com porta em estado regular; com 2 gavetas em estado regular.
